## 期 間 入 札 の 公 告

| 2 | 所 在 | 富田林市錦織南二丁目 1 2 3 6 番地 1 |

## 現況調査報告書

# 評価書

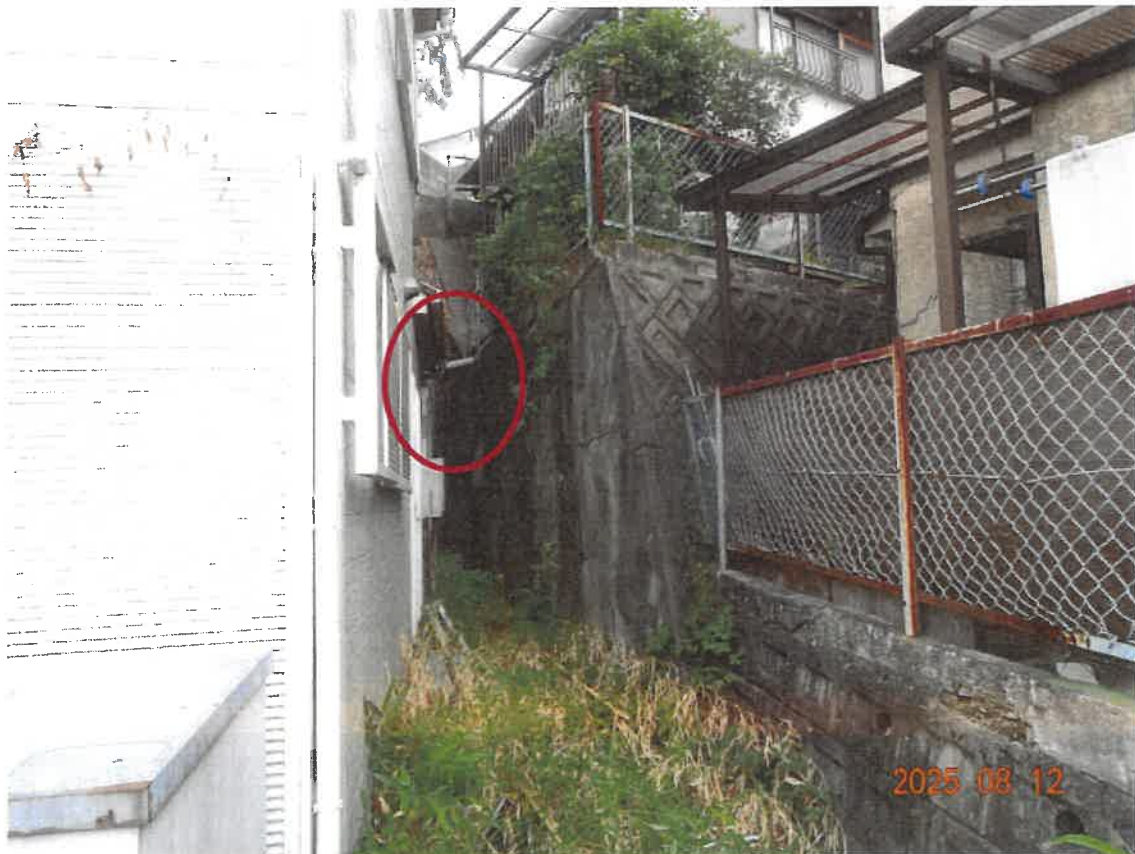
⑩北東側隣地から目的土地に入っているパイプ

| 関係人の陳述等 | |
|---|---|
| ■所有者 | <p>1 目的建物から1カ月ほど前に引っ越しました。</p> <p>2 北東側隣地（1236-4）に設置されたコンクリート擁壁から、排水のためと思われるパイプが目的土地内に繋がっているということは全く知りませんでした。それについて、隣人と話したこともありません。目的土地の北側の竹林の竹を何度も切りましたが、量が多すぎて管理しきれませんでした。</p> <p>3 昔、犬を飼っていました。</p> |

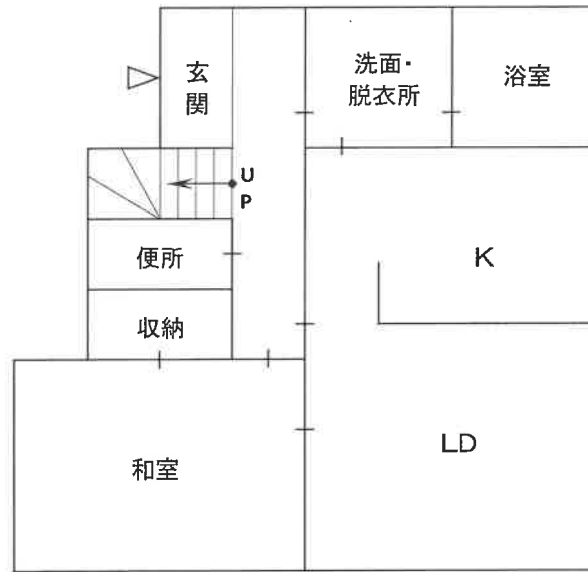
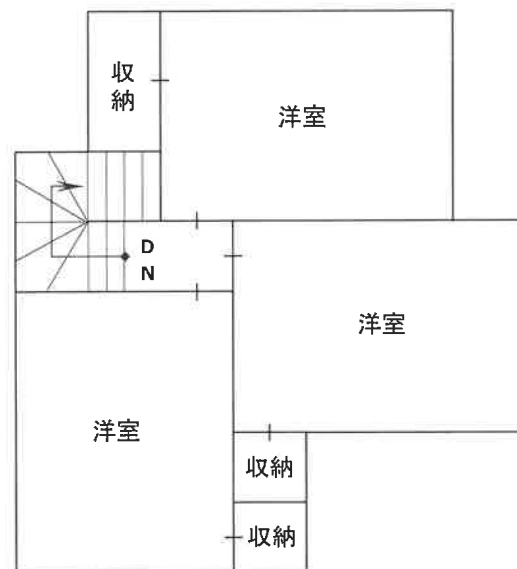
# 間 取 図 (概 略)

| 特 記 事 項 | <ul style="list-style-type: none"> <li>・玄関の扉が開閉しにくい。</li> <li>・内壁クロスに亀裂が散見される。</li> <li>・建築確認は申請しているが、検査済証はない。</li> </ul> <p>※アスベスト含有建材使用の可能性について<br/>目的建物の建築時期、構造、用途等より、アスベスト含有建材使用の可能性は否定できない。なお、アスベスト使用の有無等、詳細については専門調査機関による分析調査を要する。</p> | |
