## 期 間 入 札 の 公 告

2 所 在 松原市上田七丁目214番地5  
家屋 番号 214番5  
種 類 居宅  
構 造 木造スレートぶき2階建  
床 面 積 1階 49.83平方メートル  
2階 41.40平方メートル

## 現況調査報告書

評 価 書  
(土地付建物)

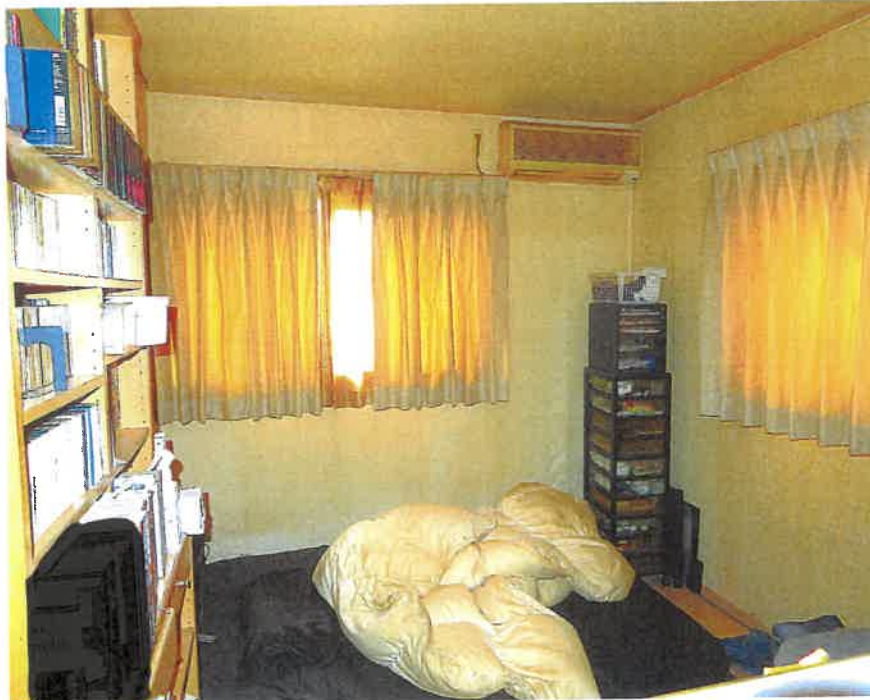
⑥

- (3) 2階南西側洋室の天井や壁に広範囲にわたる変色が見られるほか、概ね経年相当の劣化、損耗が認められる。なお、1階リビング付近には所々ゴキブリの死骸が散在し、洗面台の鏡には「使用禁止」と書かれた張り紙があった。
  - (4) 屋根にソーラーパネル、外壁にパワーコンディショナー（2018年製との表記あり）が設置されている。

全体的に天井や壁の変色が顕著な洋室

| 区 分 | 主である建物 | |
|---|---|--|
| 特 記 事 項 | <ul style="list-style-type: none"> <li>・目的建物は築後約16年が経過している。外壁全体に汚れが認められ、2階南西側洋室の内壁クロスが変色しているほかは特に目立つ損傷等はみられない。しかし1階LDKにはゴミが散乱し、至る所にゴキブリの死骸がある。設備の稼働状況は不明であるが、概ね経年相応の減価と考えられる。</li> <li>・1階洋室には布団がたたまれた状態で置かれており、血痕のようなものが認められる。目的建物の前所有者が目的建物内で亡くなっており、死因や因果関係等は不明である。</li> <li>・目的建物の占有状況については現況調査報告書を確認されたい。</li> <li>・目的建物の屋根に太陽光パネルが設置されている。また目的建物の南側に物干用の雨除け屋根が設置されている。</li> <li>・目的建物について、建築時期・構造・種類等の要因を踏まえ現地調査を行った結果、アスベスト含有建材が使用されている可能性は低い。なお、アスベスト使用の詳細については専門調査機関の分析調査を要する。</li> <li>・目的建物は完了検査を受けている。</li> </ul> | |

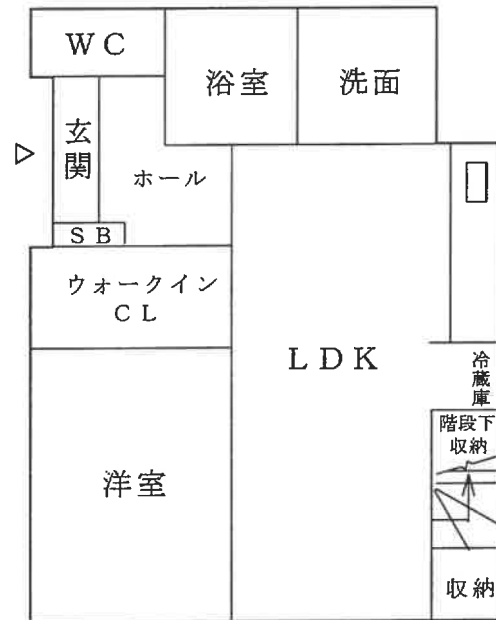
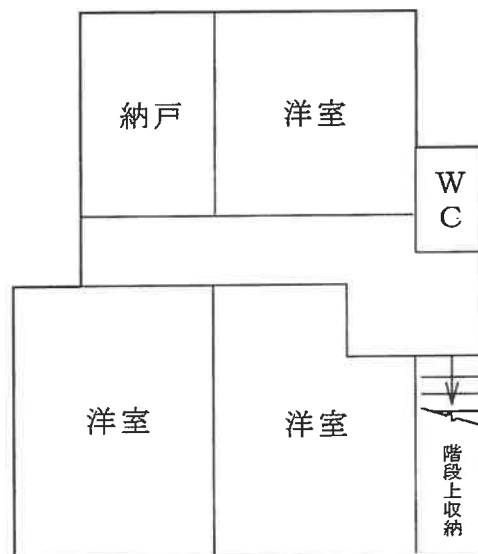
# 間取図（概略）

| 区 分 | 主である建物 | |
|---|---|--|
| 現 況 用 途 等 | 階 層 2階建<br>現 況 用 途 居宅<br>間 取 り 4LDK＋納戸 | |
