## 期 間 入 札 の 公 告

建物の名称 コーポ湊マンション

## 現況調査報告書

# 評 価 書

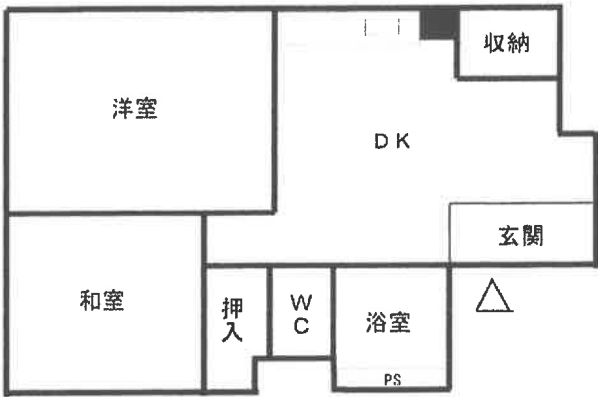
間 取 略 図

| 間 取 り | 2DK | |
