## 期 間 入 札 の 公 告

## 現況調査報告書

# 評 価 書

（土地付建物・共有持分）

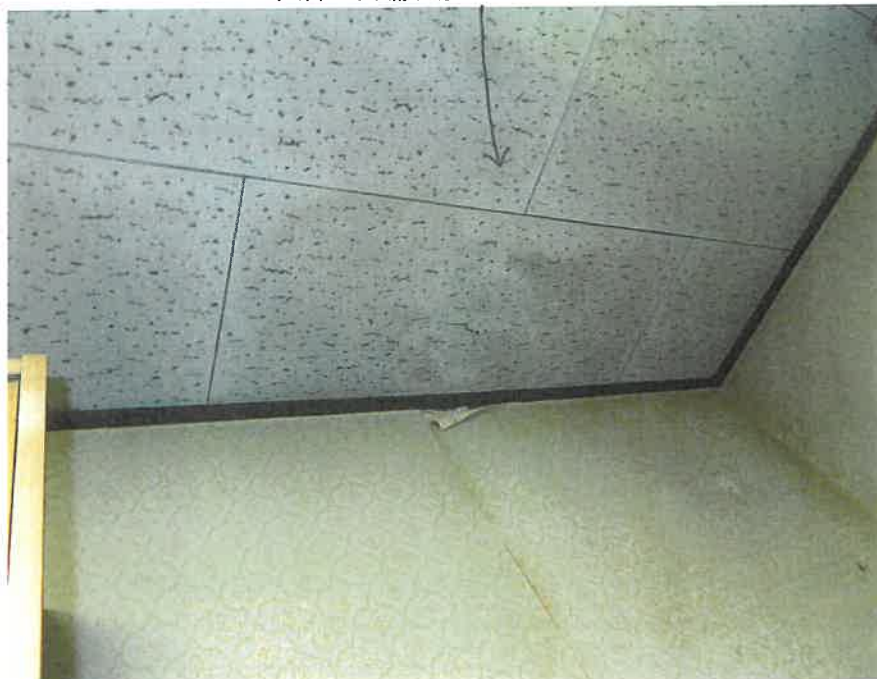
③

- (1) 目的建物の形状は別紙間取略図のとおりであり概ね公簿面積どおりである。
- (2) 室内の状況は別紙添付写真のとおりであり、冷蔵庫、洗濯機、テレビ等の家財道具や日常生活用品等の動産類が存在し、現に住居として使用されている。
- (3) 室内には生活用品その他の雑多な動産類が積み上げられているため、特に1階の各居室や2階の各洋室については出入口付近までしか入れず、壁や床の状態がよく確認できなかったところ、視認できた範囲では、1階台所（DK）の天井に雨漏り跡のようなシミと天井及び壁のクロスの剥離や亀裂のような損傷、ベランダの床に亀裂の跡が認められるなど、経年（築46年以上）とも相まって管理状態が良くないため、全体的にかなり劣化・損耗が進んでいると思われる。

天井の雨漏り跡のようなシミ等と壁クロスの剥離

| 区 分 | 主である建物 | |
|---|---|--|
| 特記事項 | 1. 外壁や屋根、バルコニー、玄関扉、開口部分等全般的に汚れや色褪せ等劣化が見受けられた。<br>2. 目的建物は居住中であり、室内には家財道具のほか、生活用品その他の雑多な動産類が多数積み上げられており、各室の床や壁、収納の中等について損傷が目視で確認できなかった部分が多くある。<br>3. 目視できる範囲において①1階台所の北東部分の天井には雨漏り跡のようなシミが、壁にはクロスの剥がれが見受けられた。②浴室にカビや汚れが見受けられた。<br>その他特段大きな損傷は見受けられないものの、全般的に壁のクロスや天井仕上げ材等に変色や汚れが見受けられた。<br>4. 所有者からの聴聞によると「台所の天井のシミについて、雨漏りで水が落ちてくるなどはない」、「お風呂はお湯をためる機能可以使用できるかは不明」、「洗面所の蛇口から水を流すと排水管から水がもれる」とのことである。<br>5. 目的建物は維持管理の状況が上記のとおり劣っており、築後46年以上という経年も相まって、全体的に劣化・損耗が進んでいる。<br>6. 建築計画概要書あり、完了検査なし。<br>7. 本件建物について、建築時期・構造・種類等の要因を踏まえ現場調査を行った結果、アスベスト含有建材が使用されている可能性は否定できない。なお、アスベスト使用の詳細については専門調査機関の分析調査を要する。<br>8. その他P2の特記事項参照。 | |

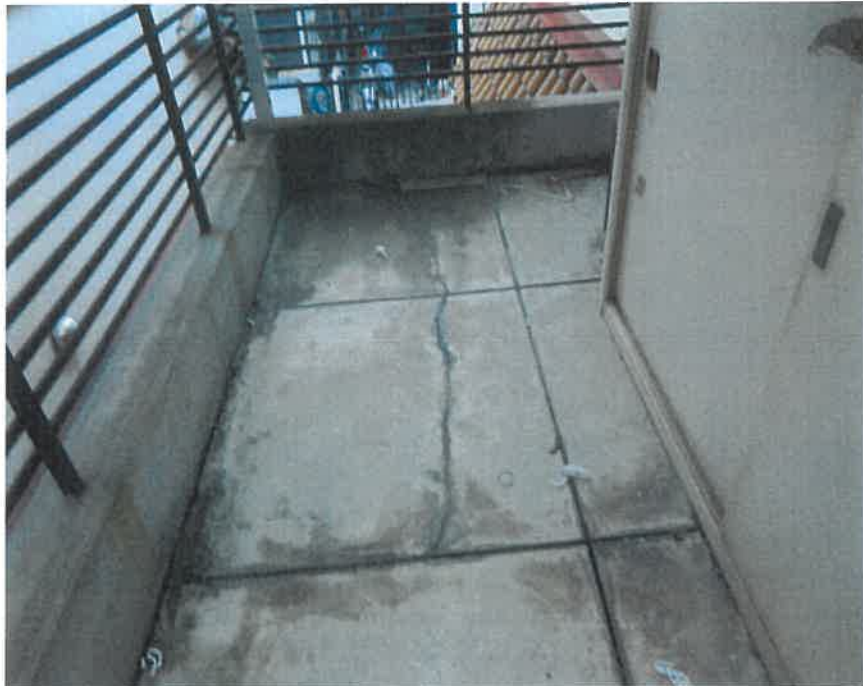
⑤

ベランダの床にある亀裂の跡

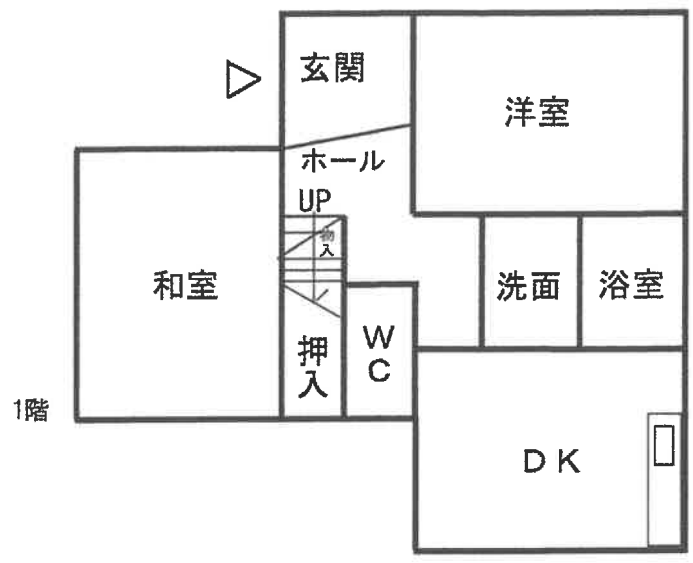
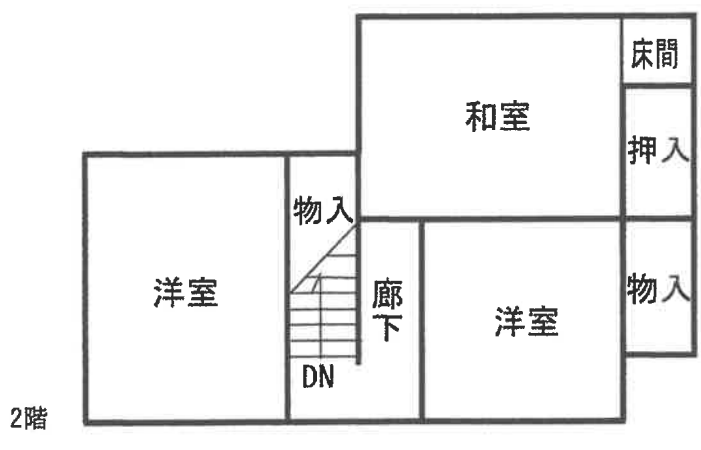
間取略図

| 区 分 | 主である建物 | |
|---|---|--|
| 現況用途等 | 階 層 2階建<br>現況用途 居宅<br>間 取 り 5DK | |
