期 間 入 札 の 公 告

2 所 在 富田林市本町500番地2
家屋 番号 374番
種 類 居宅
構 造 木造瓦葺2階建
床 面 積 1階 24.79平方メートル
2階 20.01平方メートル

現況調査報告書

評 価 書
(土地付建物、一部収益物件)

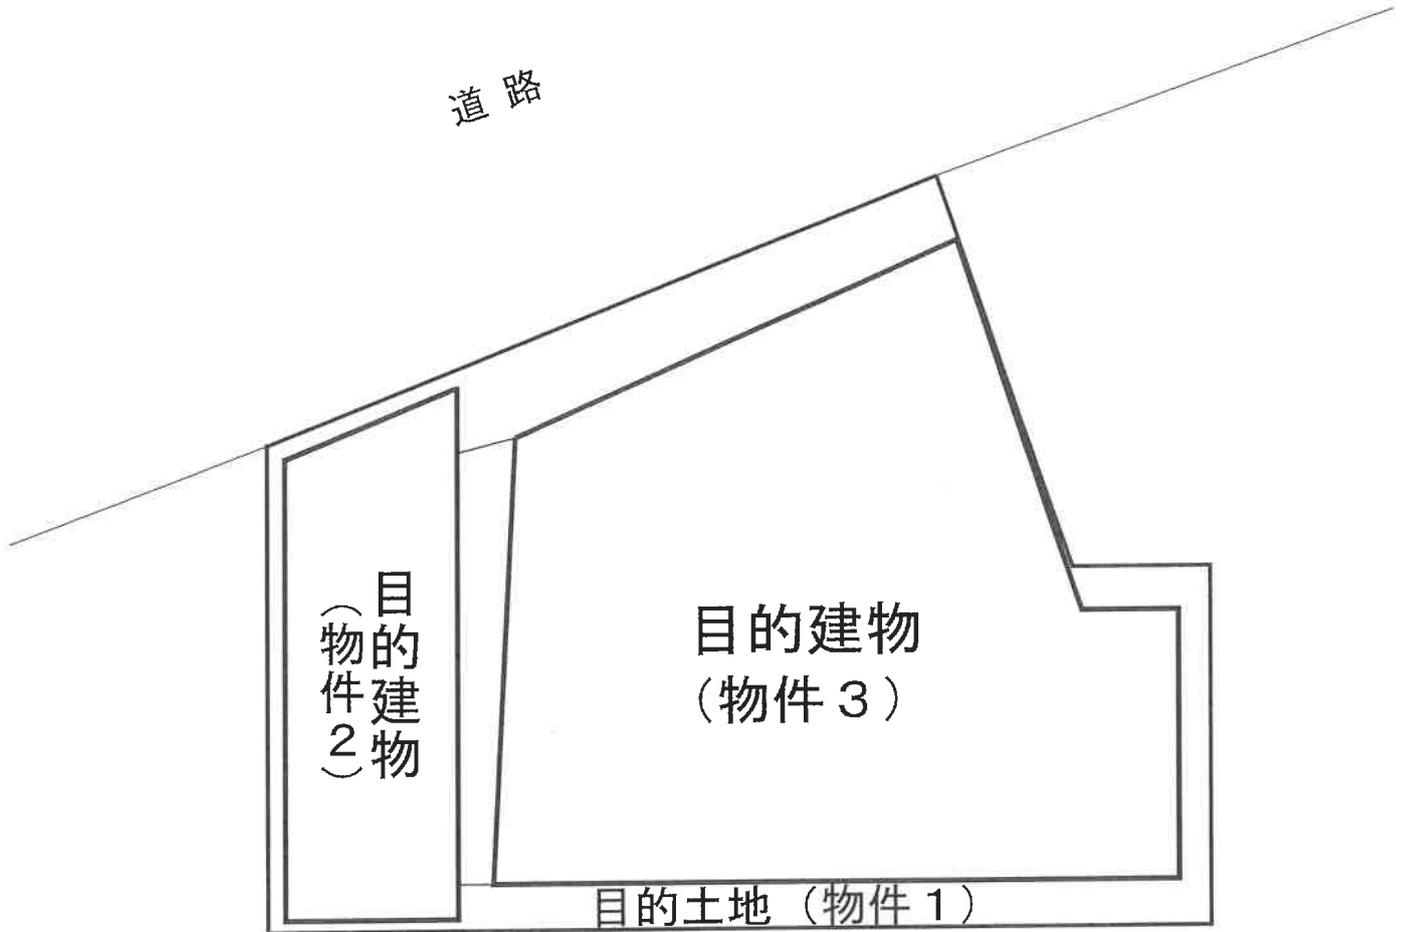
土地建物位置関係図（概略）

- (1) 目的土地について地積測量図等を参考に適宜概測したところ, その形状は別紙土地建物位置関係図(概略)のとおりであり, 地積は概ね公簿面積とほぼ一致すると思われるが, 計測困難な部分もあり必ずしも境界が明白ではないため正確には専門家による測量等を要する。
- (2) 目的土地は目的建物2棟の敷地となっており, その北西側において幅員4mを超える建築基準法上の道路に接している。

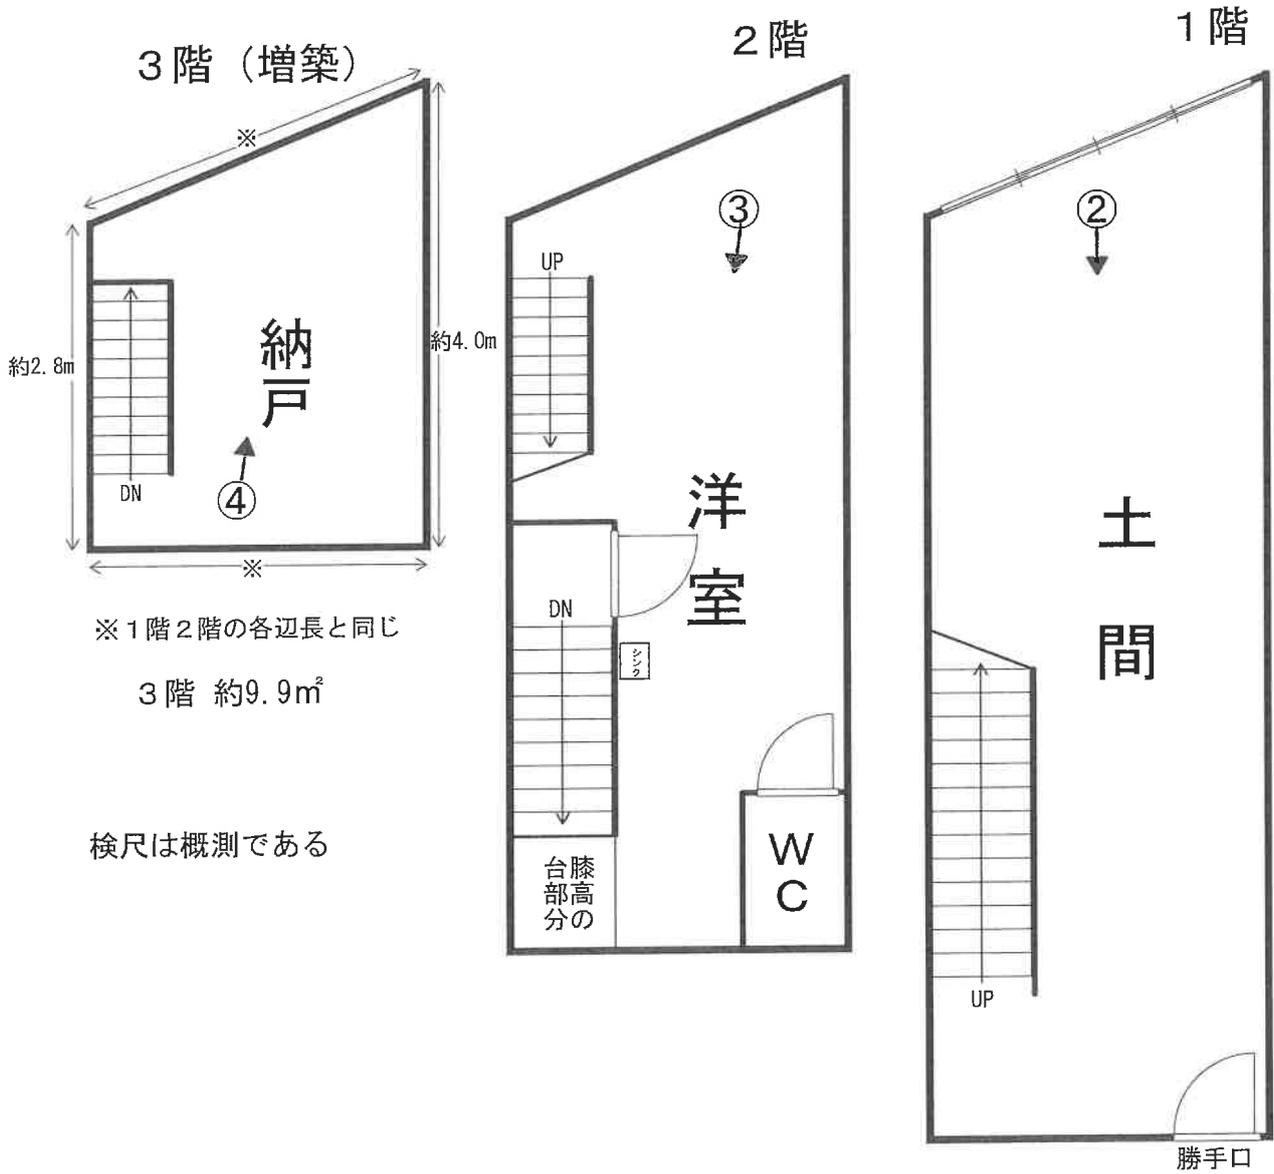
間取略図（物件 2）

ア その形状は各別紙間取略図のとおりであり, 登記上2階建てであるところ, 室内で2階から上に通じる階段が設置されており, そこは上部が屋根裏の形状になっているものの, 最高部は2m以上あり, それ以外も高さ1.4m以上ある部分が多く, 窓がありコンセントも設置されていることから, 床面積に含むのが相当であると判断し, 増築された3階建てに当たると認める。また, 床面積については内部からの概測により, 1階2階につき概ね公簿面積どおり, 3階につき2枚目記載のとおりであると思われるが, 外観上物件2が物件3の建物と接続しているように見える部分があったりするため, 各階共正確には専門家による測量等を要する。

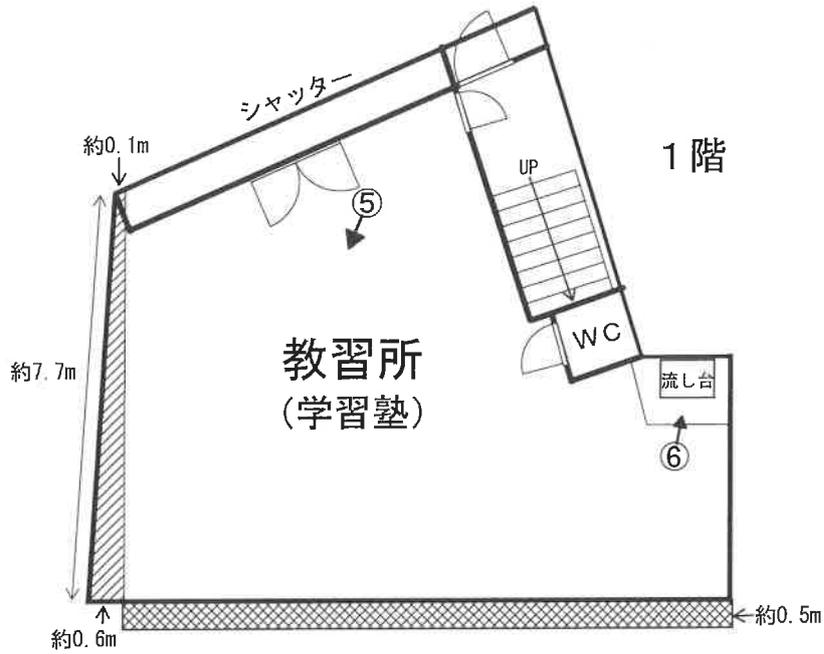
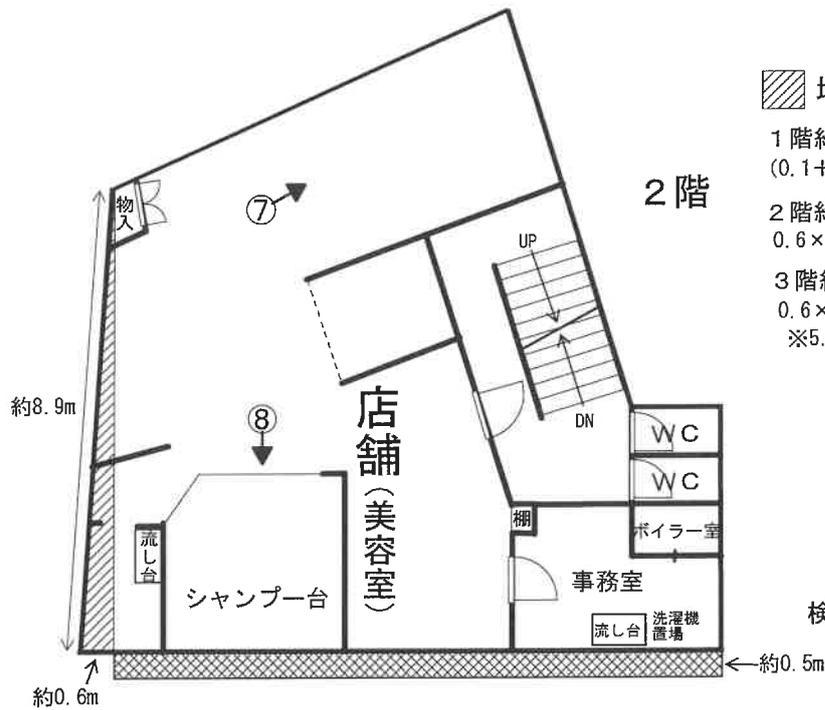
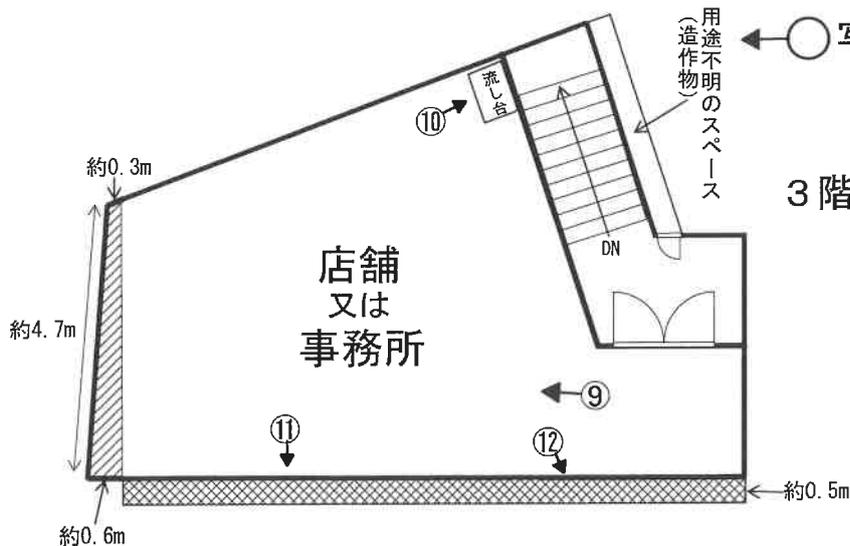
間取略図 (物件 3)

ア その形状は各別紙間取略図のとおりであり、内部を概測したところ、増築や減床があると認められ、かつ、その面積は概ね2枚目記載のとおりであると思われるが、外観上物件2が物件3と接続しているように見える部分があることなどから、正確には専門家による測量等を要する。

増築部分

1階約2.7㎡
 $(0.1 + 0.6) \div 2 \times 7.7$

2階約2.6㎡
 $0.6 \times (9.24 - 0.5) \div 2$

3階約2.2㎡
 $0.6 \times 4.96 \div 2 + 0.3 \times 4.96 \div 2$
 $\approx 5.46 - 0.5$

減床部分

各階共 約5.6㎡
 0.5×11.18

検尺は概測である

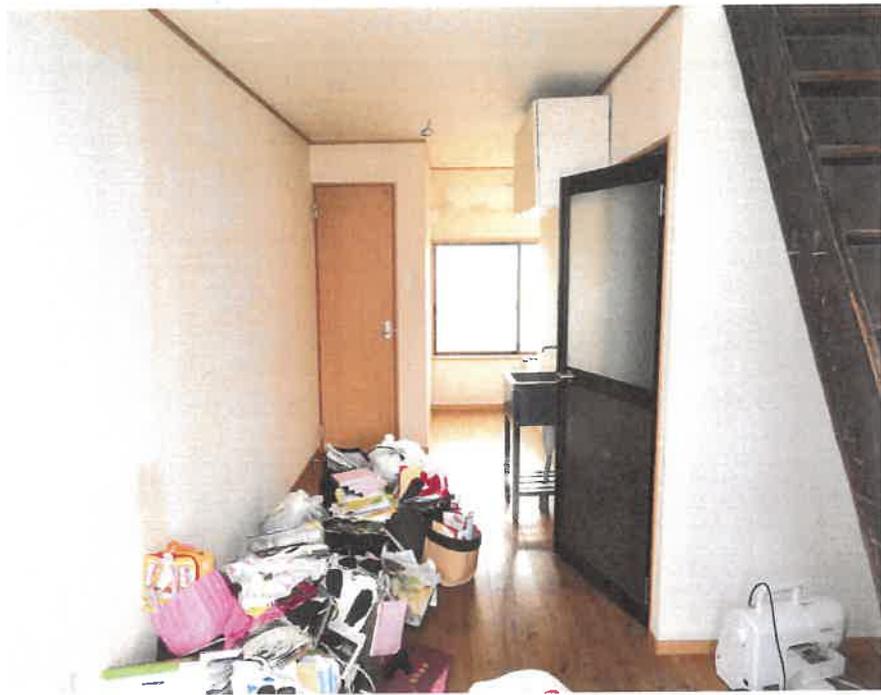
③

←
3階に通じる階段

増築とみなす3階

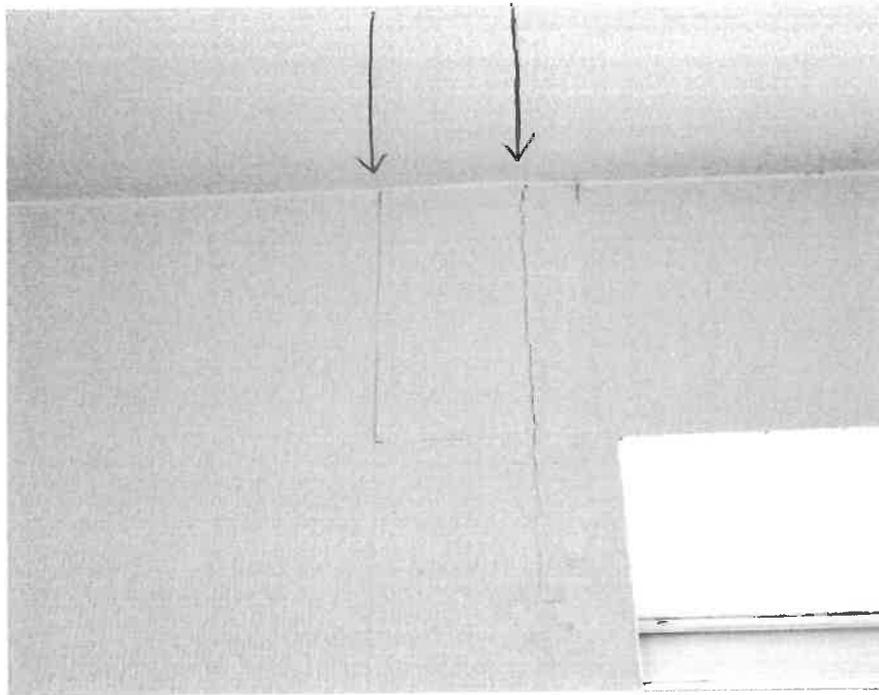
⑪

ウ 3階の内壁に亀裂やクロスの剥離があるほか、概ね経年相当の劣化、損耗が認められる。

天井付近の壁にある亀裂

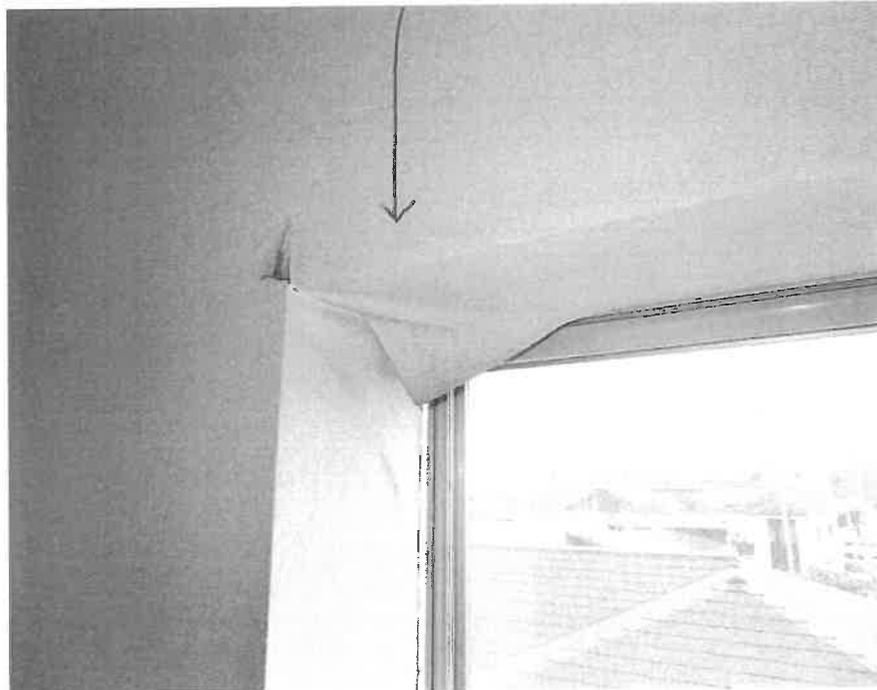
⑫

クロス剥離

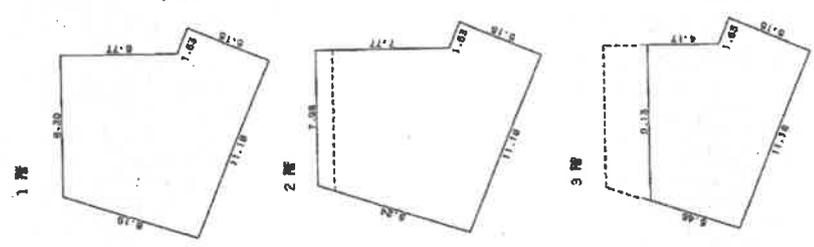
各階平面図

1階
 主床
 $8.50 \times 7.00 \times 1/2 = 29.7500$
 $10.80 \times 1/2 = 5.4000$
 $10.80 \times 1/2 = 5.4000$
 $11.00 \times 5.15 = 56.6250$
 計 101.9175

2階
 主床
 $7.99 \times 8.80 \times 1/2 = 35.1120$
 $7.77 \times 10.80 \times 1/2 = 41.9580$
 $11.00 \times 5.15 = 56.6250$
 計 133.6950

3階
 主床
 $9.13 \times 6.20 \times 1/2 = 28.3030$
 $4.17 \times 10.80 \times 1/2 = 22.5180$
 $11.00 \times 5.15 = 56.6250$
 計 107.4460

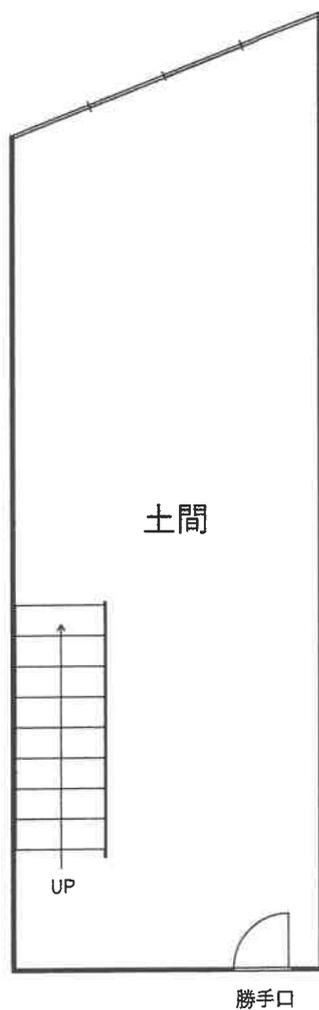
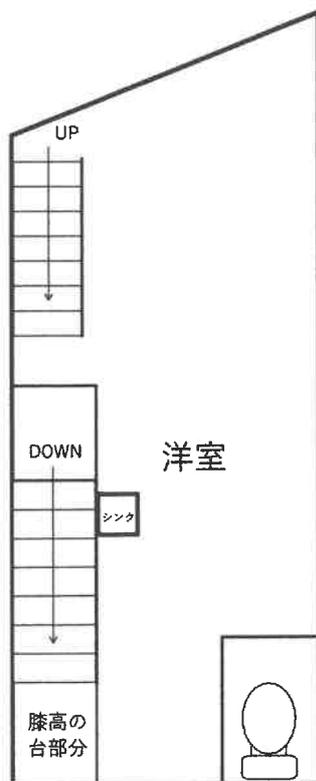
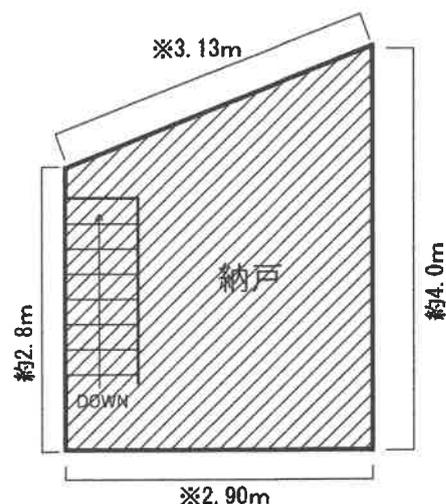
間取図 (概略)

増築部分

3階約9.9㎡
 $(2.8\text{m} + 4.0\text{m}) \times 2.90\text{m} \div 2$

検尺は概測である

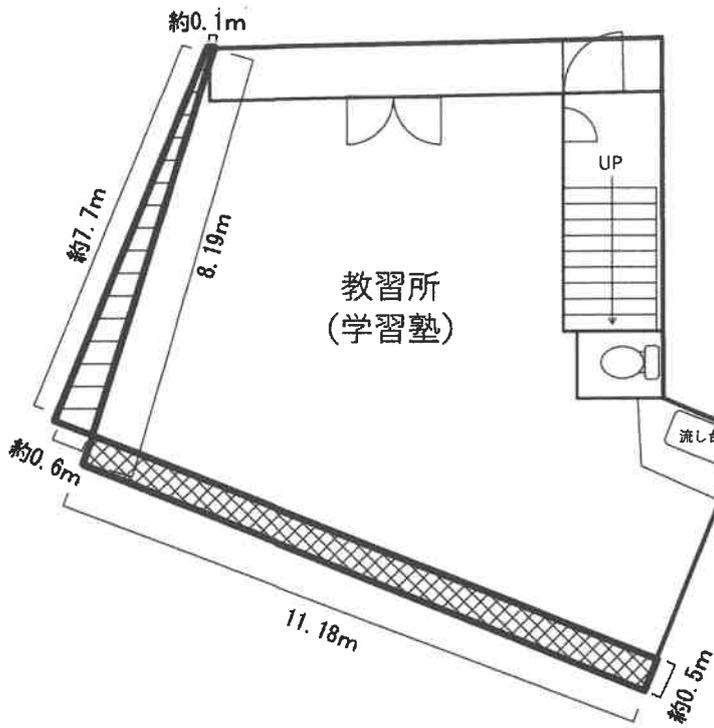
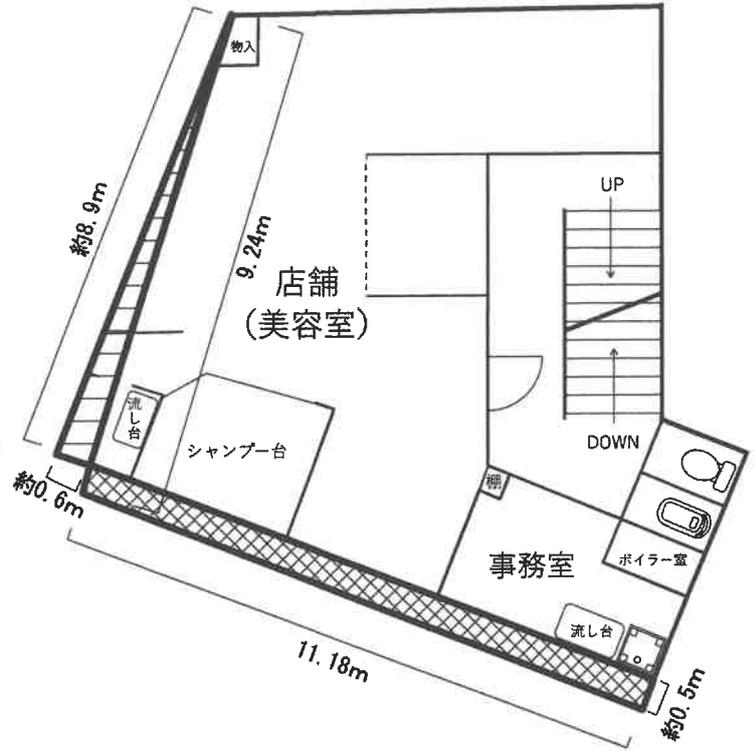
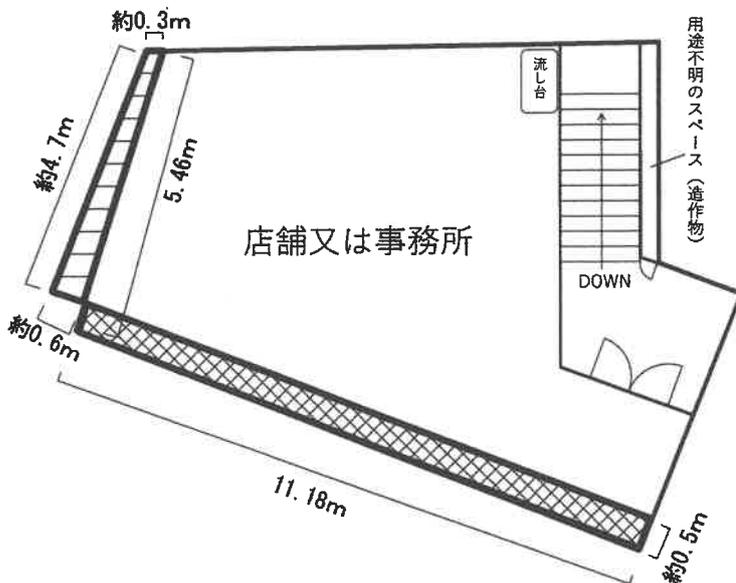
間取図 (概略)

増築部分

1階約2.7㎡
 $(0.1\text{m} + 0.6\text{m}) \times (8.19\text{m} - 0.5\text{m}) \div 2$

2階約2.6㎡
 $0.6\text{m} \times (9.24\text{m} - 0.5\text{m}) \div 2$

3階約2.2㎡
 $0.6\text{m} \times (5.46\text{m} - 0.5\text{m}) \div 2 + 0.3\text{m} \times (5.46\text{m} - 0.5\text{m}) \div 2$

減床部分

各階共 約5.6㎡
 $0.5\text{m} \times 11.18\text{m}$
