期 間 入 札 の 公 告

- 1 所 在 柏原市法善寺四丁目
地 番 232番8
地 目 宅地
地 積 37.38平方メートル
(現況)
地 目 宅地一部公衆用道路
- 2 所 在 柏原市法善寺四丁目
地 番 232番9
地 目 宅地
地 積 45.92平方メートル
(現況)
地 目 宅地一部公衆用道路
- 3 所 在 柏原市法善寺四丁目232番地8、232番地9
家屋 番号 232番8
種 類 居宅
構 造 木造スレート葺2階建
床 面 積 1階 41.31平方メートル
2階 35.64平方メートル

現況調査報告書

評 価 書

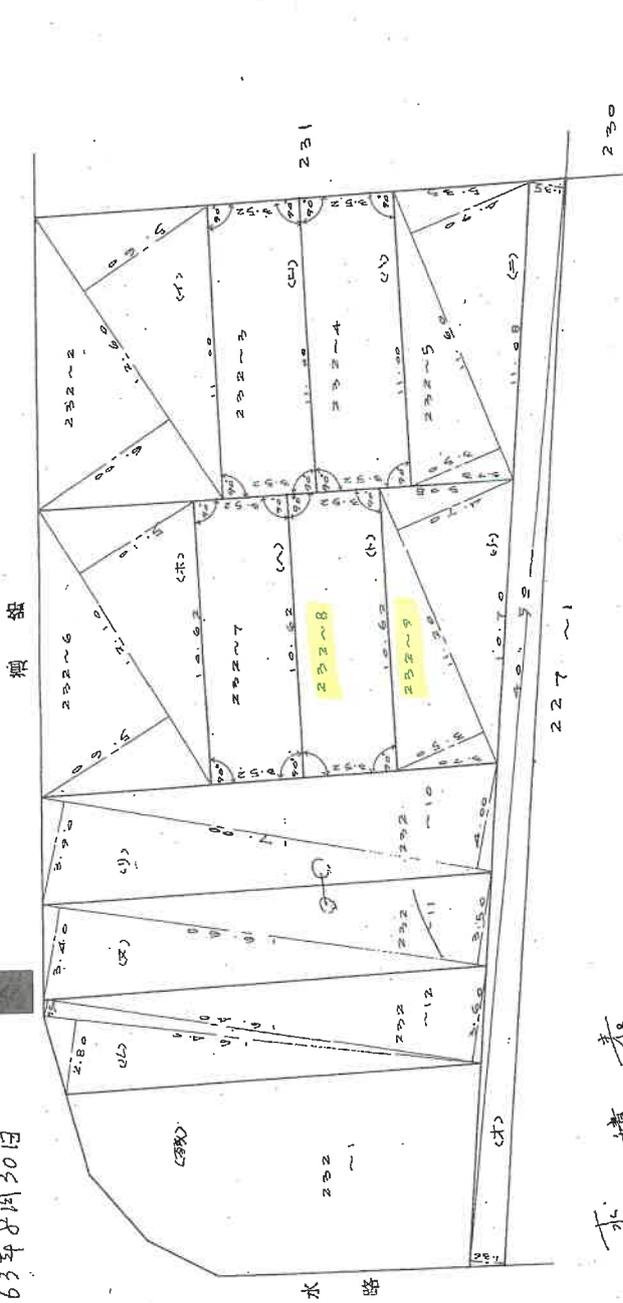
測量図

積地表

(残) 720.65 - 620.7693 = 99.8807

- (1) 12.60 x 5.60 + 6.00 = 73.0800
- (2) 11.00 x 3.52 = 38.7200
- (3) 11.00 x 3.52 = 38.7200
- (4) 11.60 x 3.54 + 4.90 = 48.9430
- (5) 12.50 x 5.60 + 5.10 = 64.7350
- (6) 10.62 x 3.52 = 37.3824
- (7) 10.62 x 3.52 = 37.3824
- (8) 11.20 x 4.70 + 3.50 = 45.9200
- (9) 17.00 x 3.90 + 4.00 = 67.1500
- (10) 16.60 x 3.40 + 3.50 = 57.2700
- (11) 16.40 x 2.80 = 22.9600
- (12) 16.40 x 0.50 + 0.60 = 33.6200
- (13) 56.5800
- (14) 40.50 x 1.36 + 1.35 = 54.8775

縮尺 1/200

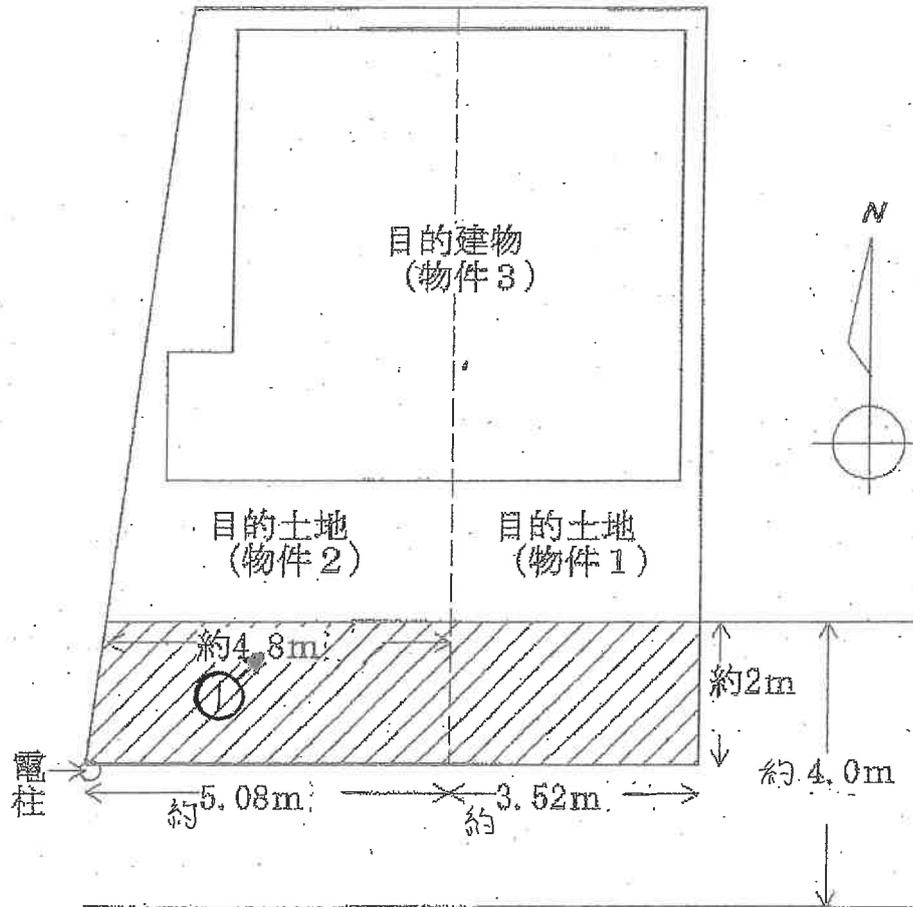
土地建物位置関係図（概況）

数値は、現地概測値

・・・道路提供部分（物件1のうち約7.0㎡，物件2のうち約9.9㎡）

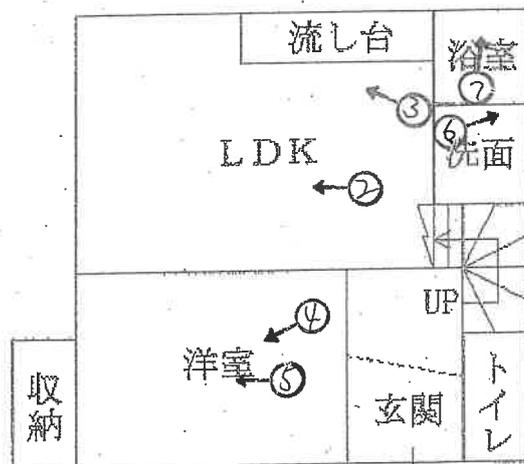
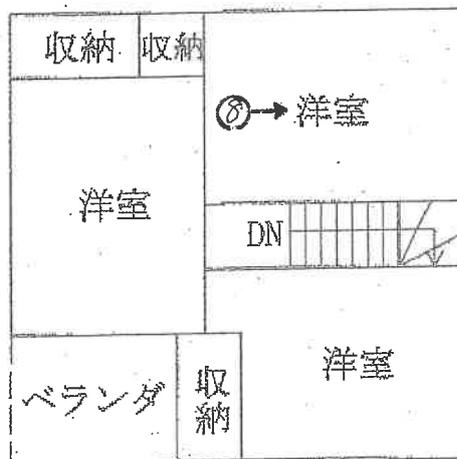
間取図(概略)

1階

2階

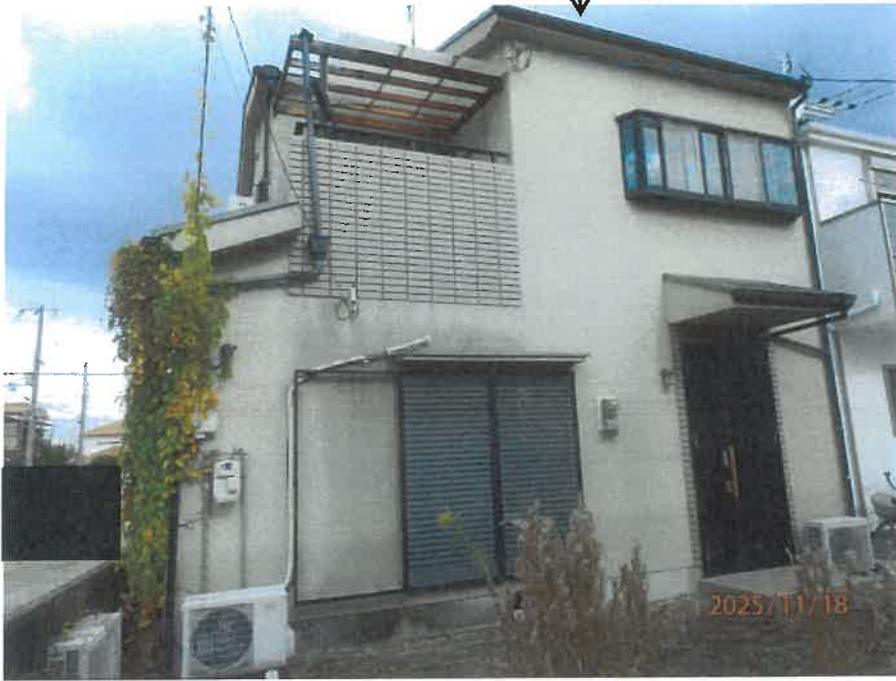
目的建物

- (1) 目的建物（物件3）は、登記事項証明書の記載によると平成9年9月5日新築で、その形状等は間取図（概略）及び添付写真のとおりである。
- (2) 目的建物（物件3）は、北東側屋根の下の外壁にブルーシートが張られて木材が露出しているなど、破損していると思われる。
- (3) 目的建物（物件3）は、1階洋室の天井板のめくれ、内壁クロスに汚損が散見され、ベランダの雨避け工作物のプラ波板が破損しているなど、経年相応の劣化・老朽化が見受けられた。
- (4) 目的建物（物件3）の2階北東側洋室には天窓がある。
- (5) 目的建物（物件3）の北側のエアコンの室外機や雨樋等が隣接地に越境している可能性がある。
- (6) 目的建物（物件3）は、立ち入り調査時の状況及び関係人の陳述等から、所有者が住居として使用しているものと認めた。

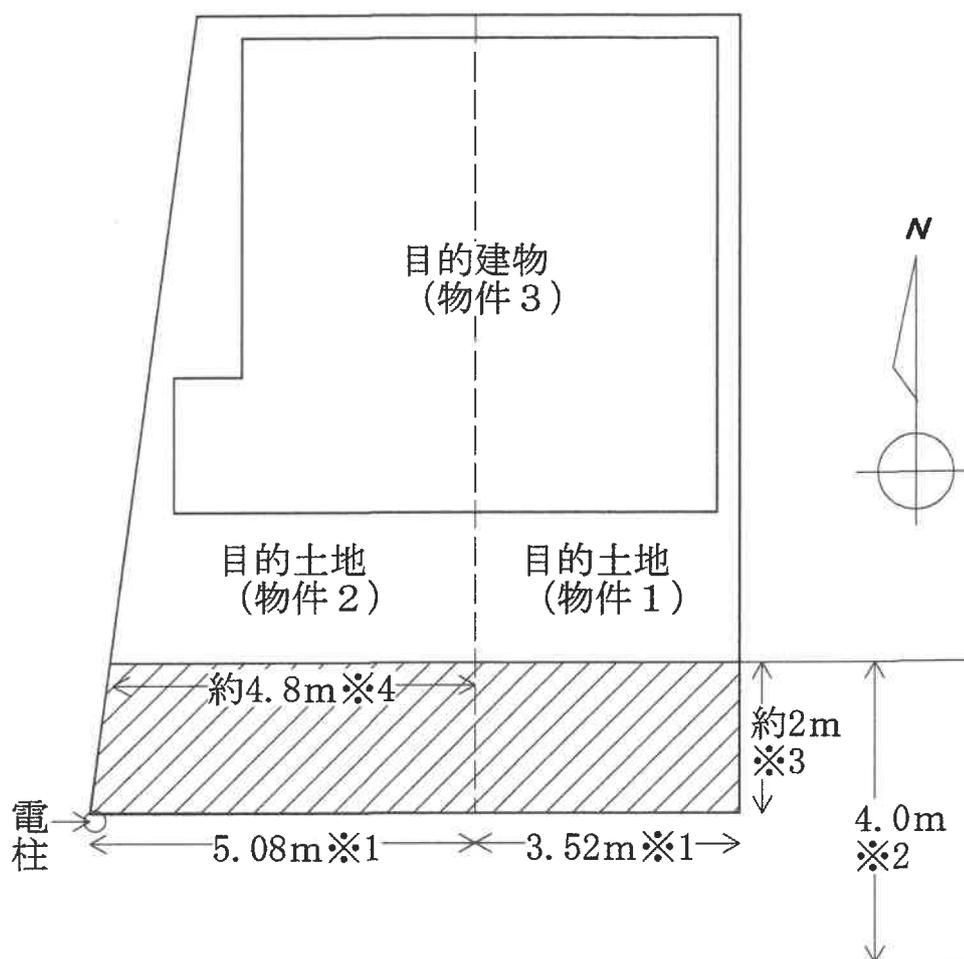
土地建物位置関係図（概略）

・・・道路提供部分（物件1のうち約7.0㎡，物件2のうち約9.9㎡）

※1；地積測量図の辺長を採用した。

※2；位置指定道路の幅員を採用した。

※3；上記位置指定道路の幅員の半分を目的土地側が提供していると推定した。

※4；有効宅地部分の間口を概測し，物件1の辺長を差し引いた。

（注）目的土地物件1と物件2の境界は不明であるため，地積測量図等を参考に破線表示した。

（注）寸法は概測である。

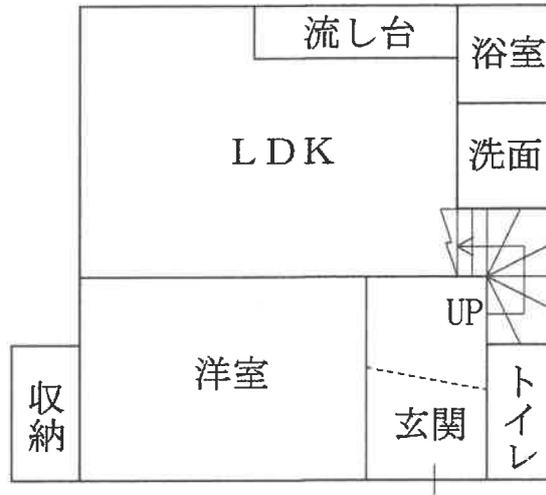
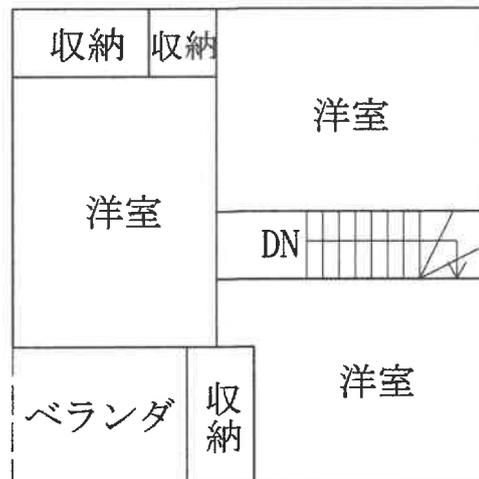
間取図 (概略)

1階

2階
