期間入札の公告

- 1 所 在 藤井寺市野中四丁目
地 番 591番15
地 目 宅地
地 積 101.85平方メートル
(現況)
地 目 宅地一部公衆用道路
- 2 所 在 藤井寺市野中四丁目591番地15
家屋 番号 591番15
種 類 居宅
構 造 木造瓦葺2階建
床 面 積 1階 37.39平方メートル
2階 37.39平方メートル

現況調査報告書

評 価 書

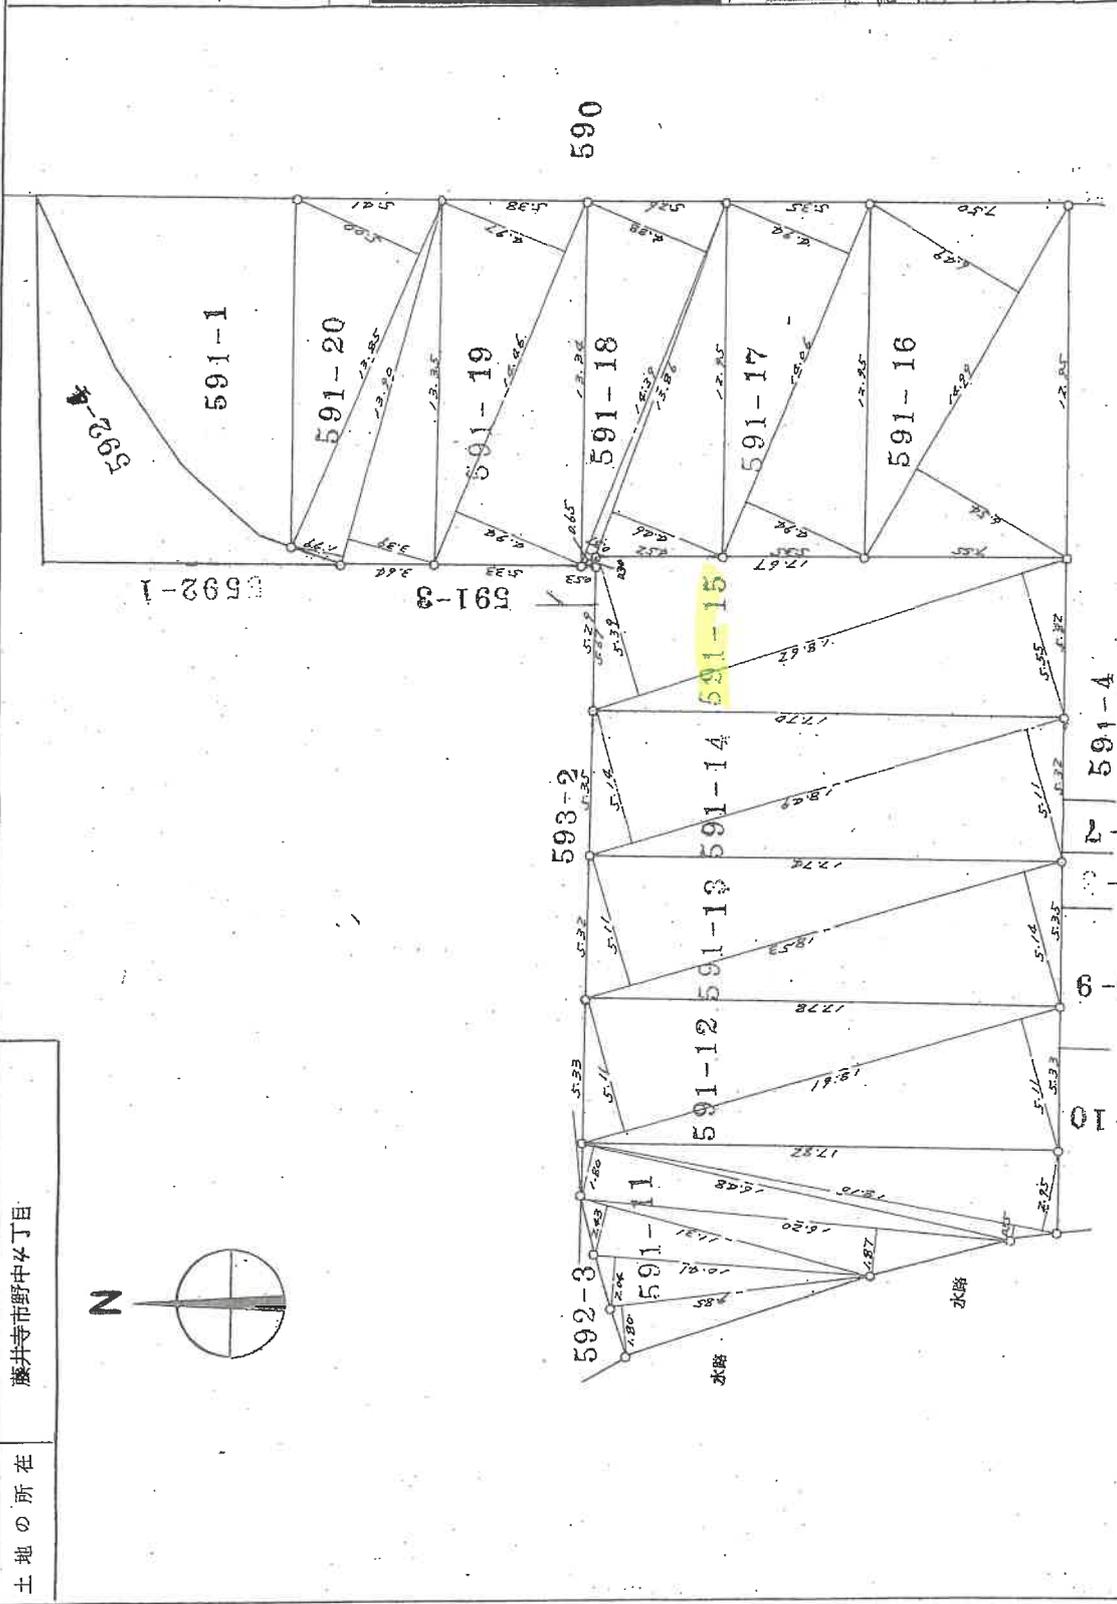
地積測量図

- (1) 目的土地は、目的建物の敷地及び駐車スペース等として使用されている。
なお、目的土地の南側の一部は、私道負担部分（約 13.6 m²）となっている。
- (2) 目的土地の形状等は、法務局に備え付けの地積測量図と概ね一致するものと思われる。
- (3) 目的土地の南側にカーポートが設置されている。
- (4) 目的土地（私道負担部分）と東側隣接地（私道負担部分）との境界に跨って、電柱が1本設置されている。
- (5) 目的土地に接面する南側道路は、建築基準法第42条第1項第5号の道路（幅員約4.7m）であり、詳細については、評価人作成の評価書を参照されたい。

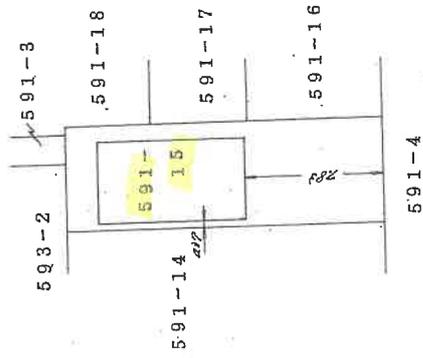
建築物階平面図

$8.20 \times 4.56 = 37.3920$

床面積 37.39㎡

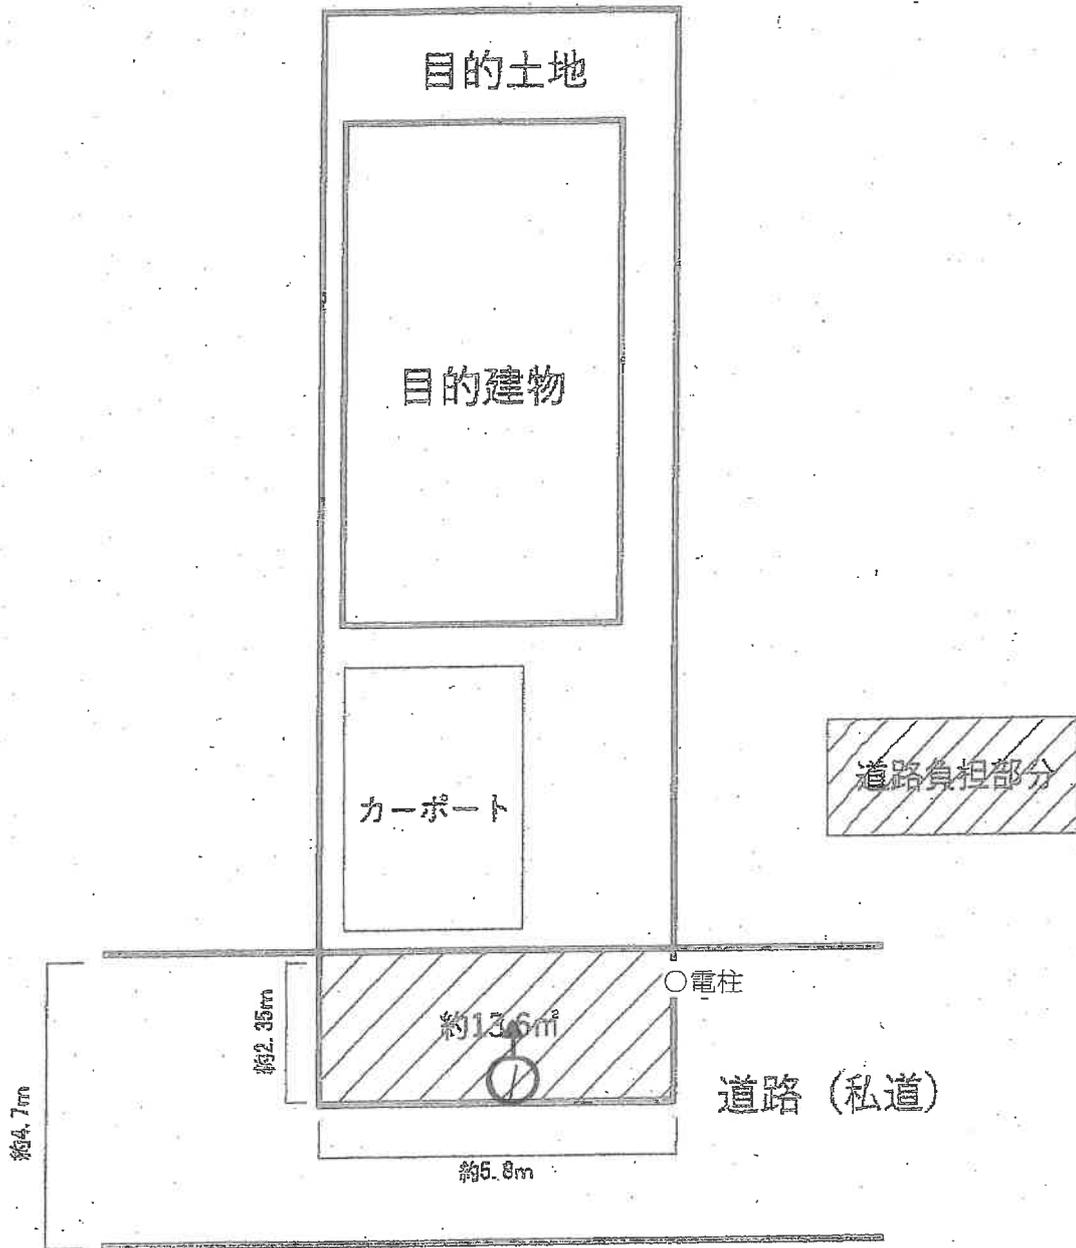
土地建物位置関係図（概況）

数値は、現地概測値

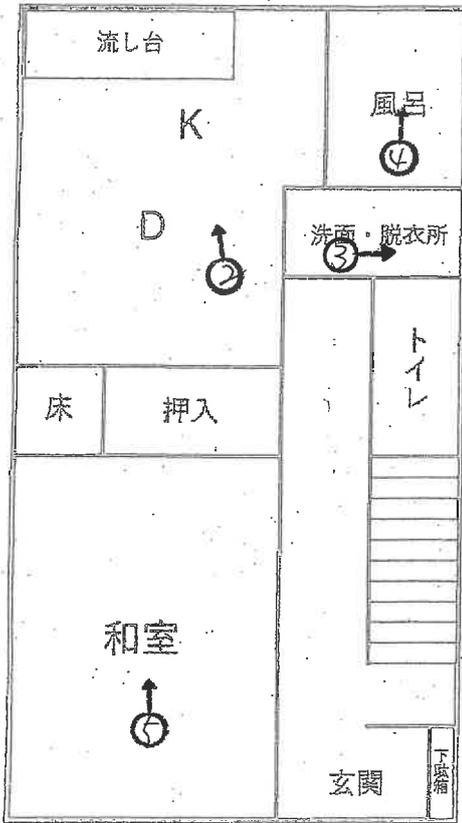
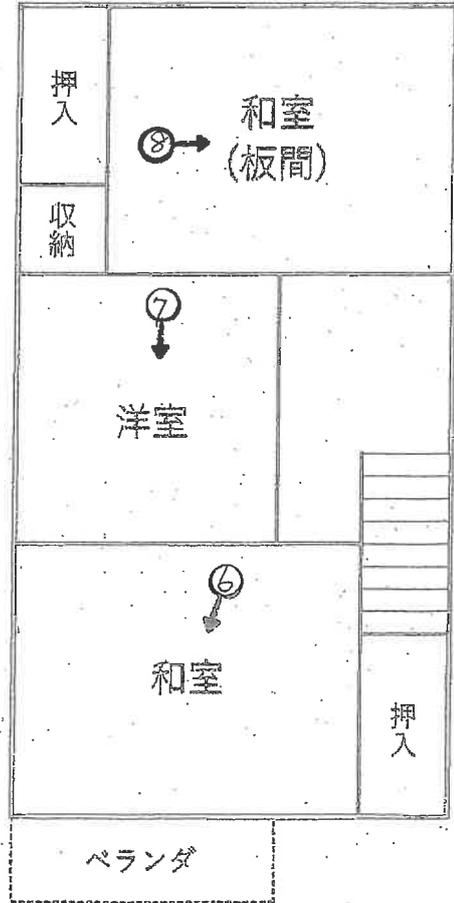
間取図(概略)

- (1) 目的建物は、登記事項証明書の記載によると昭和48年2月15日新築で、その形状等は間取図（概略）及び添付写真のとおりである。
- (2) 目的建物は、建築後約52年経過しており、2階ベランダ床の外壁にクラック、内壁の汚損や床の撓みがあるなど、経年相応の劣化・老朽化が認められた。
- (3) 目的建物内に多数の目的外動産が置かれた状態であった。
- (4) 目的建物の屋根に太陽光パネルが設置されていると思われる。

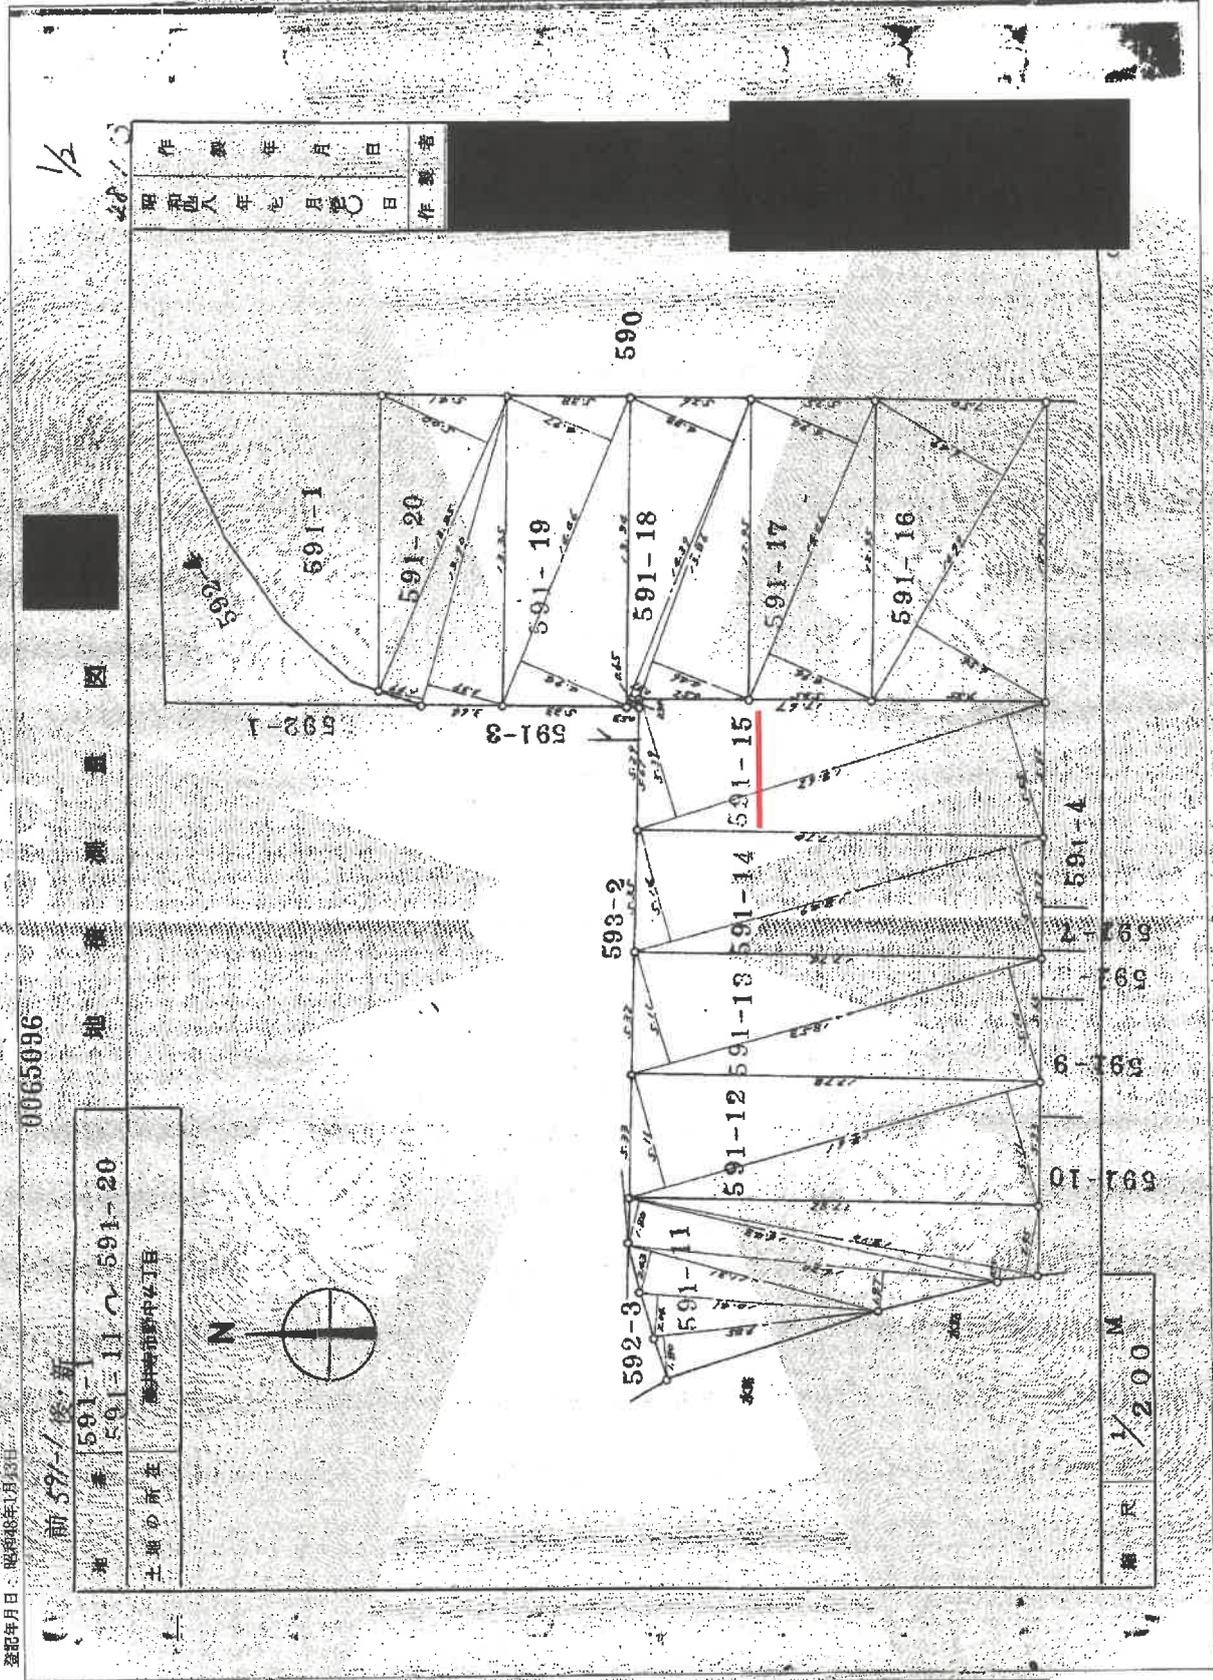
【地積測量図(写)】

番号	所在等	登記	現況
1	所在地番 地目 地積	物件目録記載のとおり	特記事項のとおり
2	所在 家屋番号 種類 構造 床面積	物件目録記載のとおり	特記事項のとおり
番号	特記事項		
1	<ul style="list-style-type: none"> ・適宜概測したところ、目的土地の形状等は地積測量図と概ね一致した。但し、境界標が確認できなかったことから、正確な数量等については、隣接地所有者立会いの下、専門家による測量を要する。 ・目的土地の南側には道路負担部分が存在する（当該道路の位置や形状等については「土地建物位置関係図（概略）」の通り）。当該道路は建築基準法上の道路に該当し、その数量は現地概測等より約13.6㎡と認定した。但し、その範囲が明確に確定できないため、正確な数量等については専門家による測量を要する。 		
2	<ul style="list-style-type: none"> ・建物図面と目的建物の現況は概ね一致した。

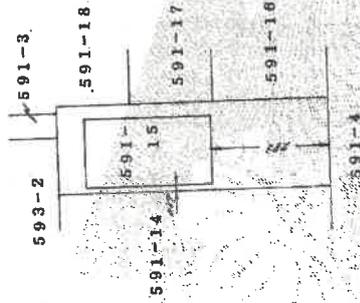
【建物図面・各階平面図(写)】

8.20 × 4.56 = 37.39 2.0

床面積 37.39 ㎡

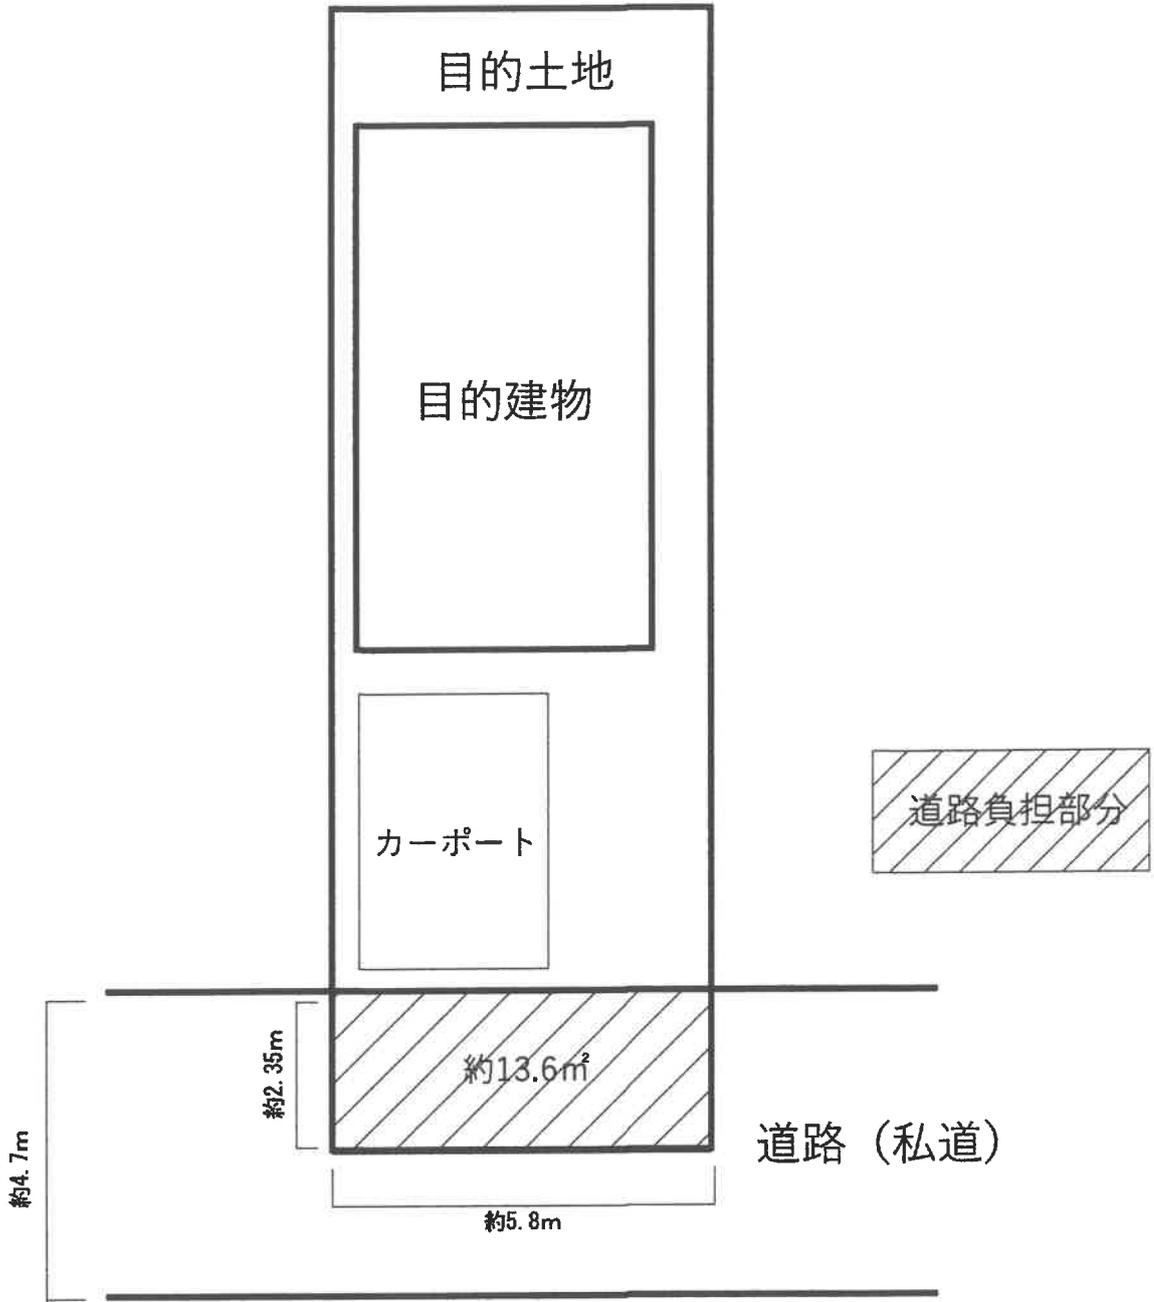
土地建物位置関係図（概略）

<p>特記事項</p>	<ul style="list-style-type: none"> ・ 目的土地の南側には、道路負担部分が存在する（当該道路の位置や形状等については「土地建物位置関係図（概略）」の通り）。当該道路（私道）は建築基準法上の道路に該当するため、現況地目は宅地（一部公衆用道路）となる。 ・ 目的土地の南側にカーポートの設置を確認した。 ・ 目的土地（道路負担部分）と東側隣接地（道路負担部分）との境界に跨って、電柱が1本設置されている。 ・ 目的土地は周知の埋蔵文化財包蔵地「はざみ山遺跡」に該当し、土木工事等を行う場合には、その工事に着手しようとする60日前までに届出を要する。なお、試掘費用や本調査の費用負担の発生が見込まれる場合もあるため、買受に当たっては詳細を担当課にて確認されたい。
-------------	---

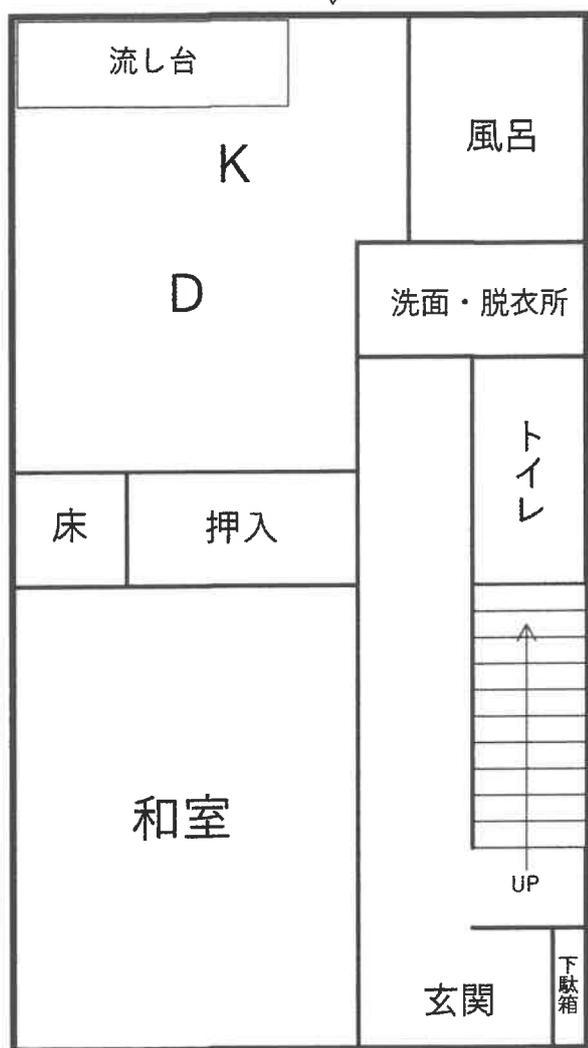
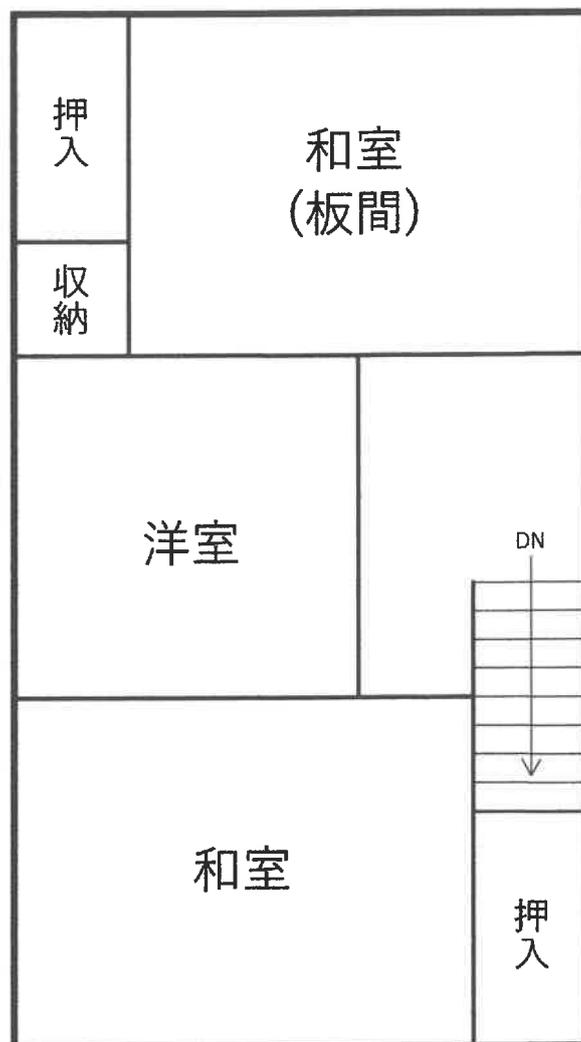
間取図 (概略)

区 分	主である建物	
建築時期及び 経済的残存 耐用年数等	建築年月日（登記記載）	昭和48年2月15日新築
	経過年数	約53年
	経済的残存耐用年数	約0年
仕 様	構 造	木造2階建
	屋 根	瓦葺
	外 壁	吹付タイル
	内 壁	クロス等
	天 井	クロス等
	床	フローリング、畳等
	設 備	電気、ガス、給排水、衛生設備等
	その他	—
床面積（現況）	延 74.78㎡ 未登記の増築はなく、登記数量と現況は概ね一致している。	
現況用途等	階 層	2階建
	現況用途	居宅
	間取り	4DK
品 等	普通	
保守管理の状態	2階ベランダ床の外壁にクラック、内壁の汚損や床の撓みがある等、経年相応の劣化・老朽化が認められた。	
建物の利用状況	現況調査報告書記載のとおり	
特 記 事 項	<ul style="list-style-type: none"> ・ 確認申請：済、完了検査：未了 ・ 対象建物について、建築時期・構造・種類等の要因を踏まえ現地調査を行った結果、アスベスト含有建材の使用可能性は否定できないものと考えられる。なお、アスベスト使用の詳細については専門調査機関の分析調査を要する。 ・ 目的建物の屋根に太陽光パネルが設置されているものと思われる。 ・ 設備等の稼働の状況を確認したものではない。 ・ 設備等の正確な所有関係やリース関係等は不詳である。
