期 間 入 札 の 公 告

- 1 所 在 松原市立部二丁目
地 番 312番4
地 目 宅地
地 積 65.12平方メートル
- 2 所 在 松原市立部二丁目312番地4
家屋 番号 312番4
種 類 居宅
構 造 木造瓦葺2階建
床 面 積 1階 34.30平方メートル
2階 23.31平方メートル
- (現況)
- 構 造 木造瓦葺地下1階付2階建
床 面 積 地下1階 約9.4平方メートル
1階 34.30平方メートル
2階 約30.51平方メートル

現況調査報告書

評 価 書

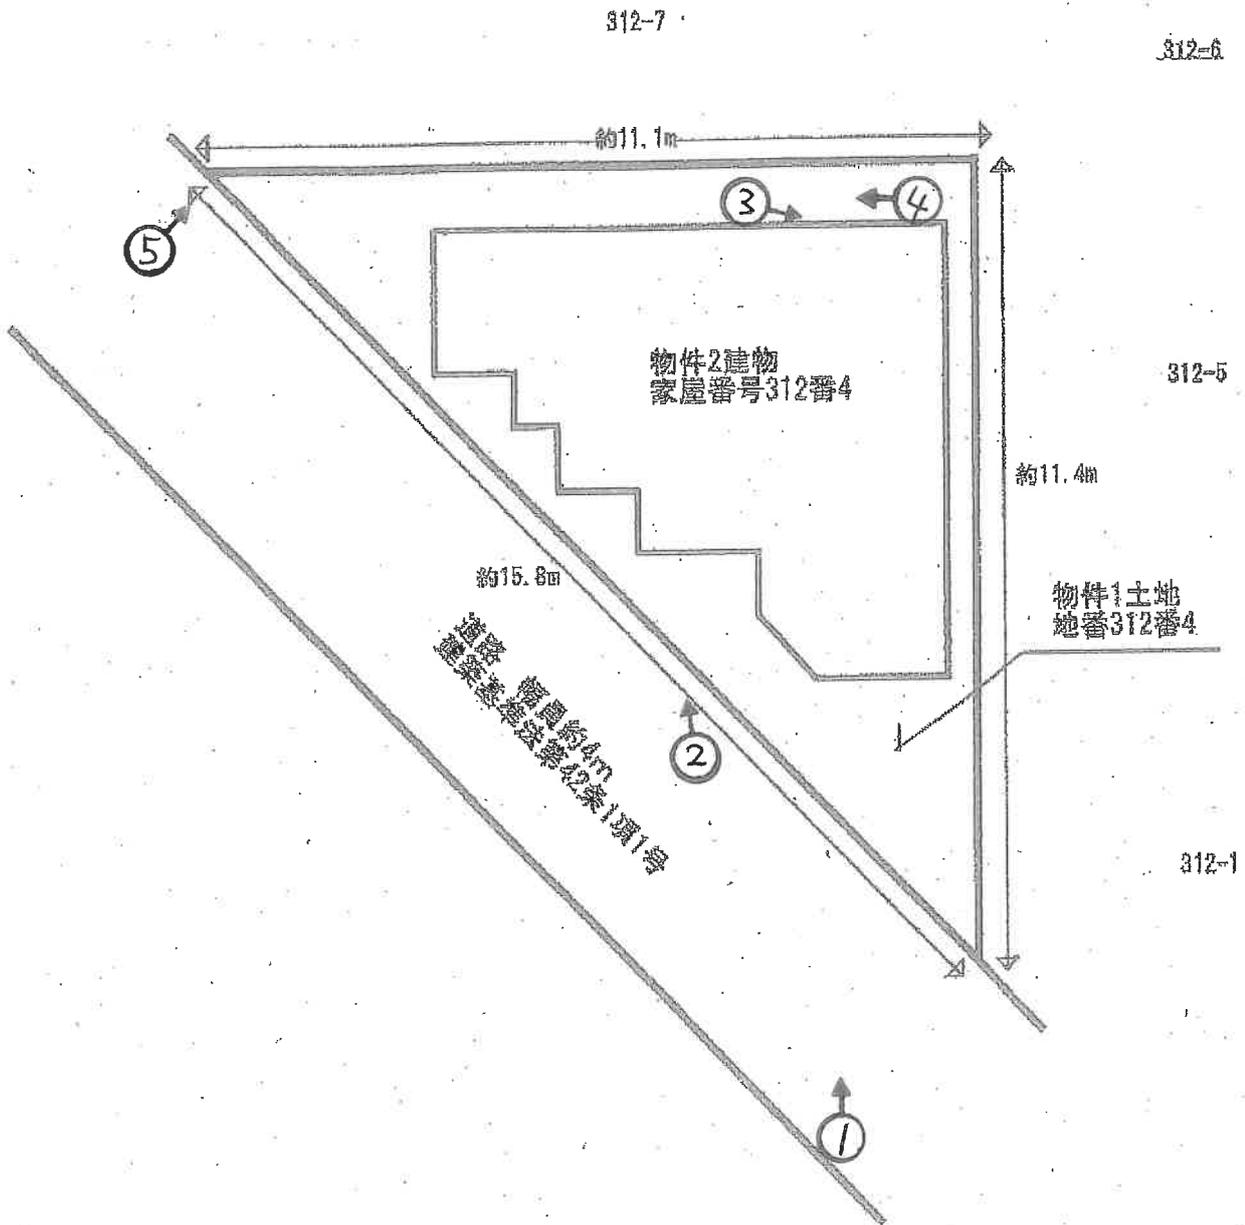
土地建物位置関係図(概略図)

- 1 表札等の表示
 - (1) 表札の表示 所有者の姓 (漢字)
 - (2) 郵便受けの表示 なし
- 2 目的土地の現況について
 - (1) 目的土地を適宜概測したところ、形状は概ね土地建物位置関係図のとおりであると思われるが、境界標を確認することが出来なかった部分もあり、正確には専門家による測量を要する。
 - (2) 目的土地は目的建物の敷地となっている。
 - (3) 目的土地の接面道路は、建築基準法上の道路である。
 - (4) 目的土地の南部分は道路とほぼ同じ高さであるが、目的土地が道路に接している部分を北に進むと、道路に比して約1.4m高くなっている。また、目的土地の南部分は東側隣地(312-1)に比して約0.8~約1.1m低い。
 - (5) 目的土地の道路に面している部分は、コンクリートの擁壁が設置されているが、この擁壁の一部にひびが入っており、そのひびが入っている部分から北側の部分が、道路側にやや傾斜している。
 - (6) 目的土地の道路との境界に設置された擁壁の上には柵が設置されており、その柵が北側隣地(312-7)の南側の一部までに越境している。また、当該北側隣地との境界線と推測される部分の上には、雨水桝と推測される桝が設置されていた。
 - (7) 目的土地の北東部分は北東側に向かって徐々に下がっていき、目的土地の北東部分に敷かれているコンクリートの面と目的建物との間に、隙間が出来ていた。
- 3 目的建物の現況について
 - (1) 目的建物の形状は、概ね間取略図のとおりであると思われる。
 - (2) 目的建物内部の状況は別紙添付写真のとおり。
 - (3) 目的建物内には、冷蔵庫、洗濯機、テレビ等の家財道具、日常生活用品等の動産が存在する。
 - (4) 目的建物1階DK及び2階西側洋室の床が南西側へ傾いているように感じた。
 - (5) 目的建物は経年相当の劣化、損耗が認められる。
 - (6) 地下1階の物置及び2階南側の洋室は、建物図面(各階平面図)には存在しない部分である。
- 4 その他の現況について

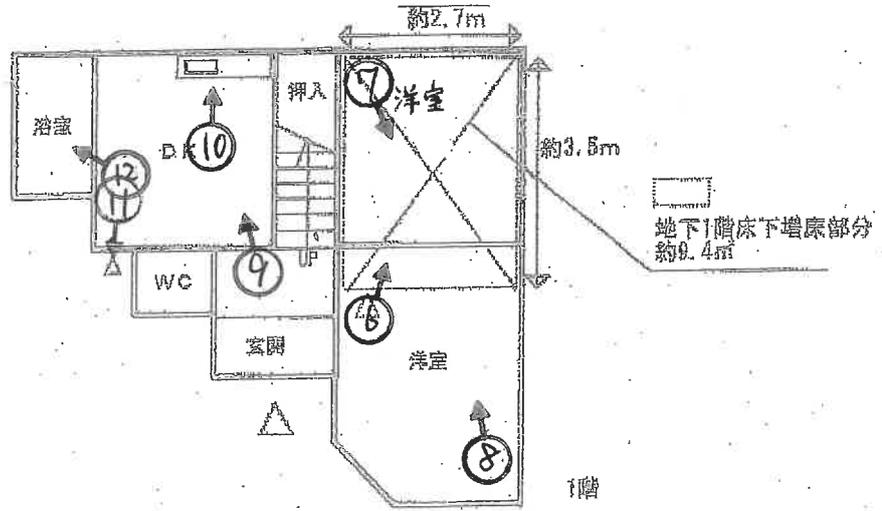
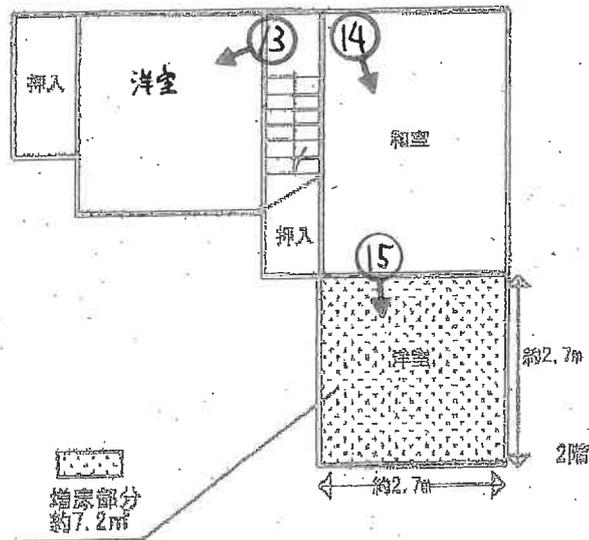
間取略図

| | 間 取 り | 5DK+物置 |

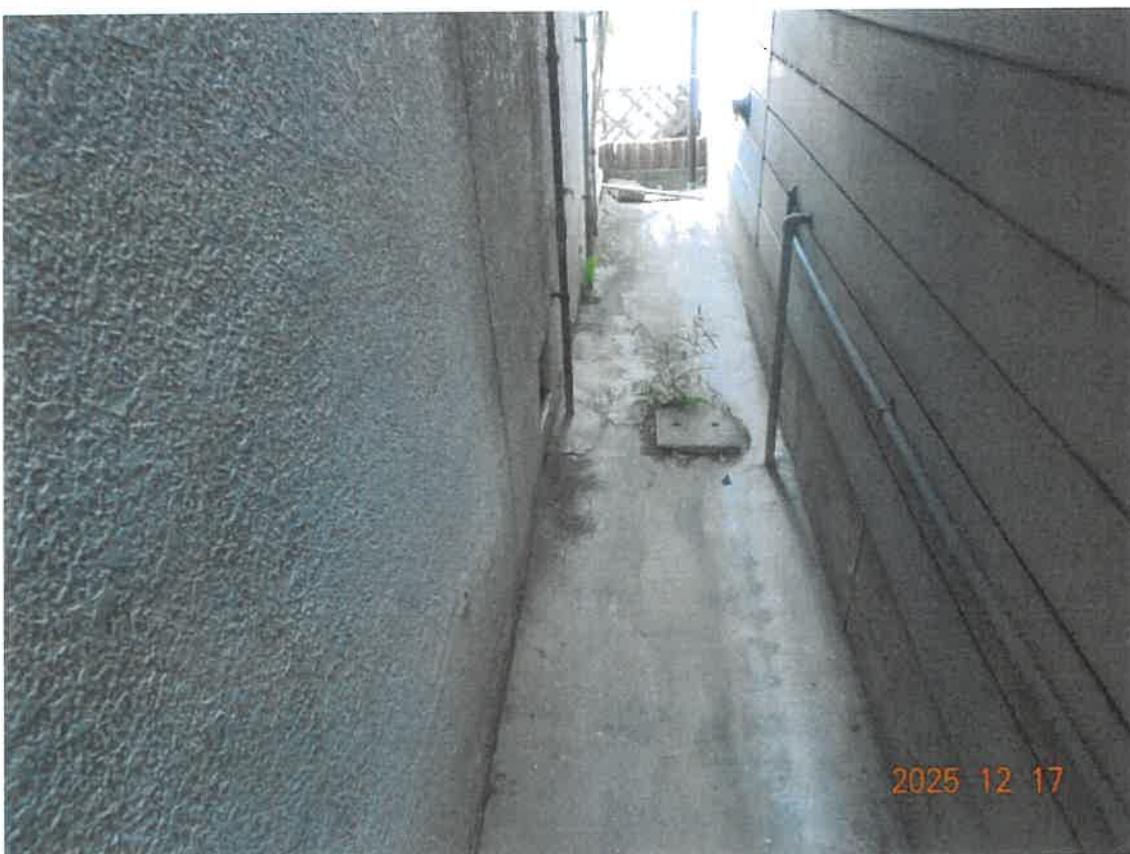
④隣地との境界線上にある柵

| 関係人の陳述等 | |
|---|---|
| <input checked="" type="checkbox"/> 所有者の配偶者 | <p>1 目的建物には所有者と私が住んでいます。</p> <p>2 令和7年12月上旬まで小型犬を室内で一匹飼っていましたが、現在は飼っていません。</p> <p>3 目的土地から北側隣地にかけて設置されている柵と当該北側隣地との境界線上にある柵は、所有者が目的土地と建物を購入した際にはすでに設置されており、これらの権利関係がどのようなになっているかはわかりません。私たちが目的土地と建物を購入してから現在まで、これらの権利関係について、北側隣地の所有者と話したこともないし、もちろん争いもおこったこともありません。目的建物に一度固定され、北側隣地上の建物に引き込まれている電線についても、同様です。</p> |

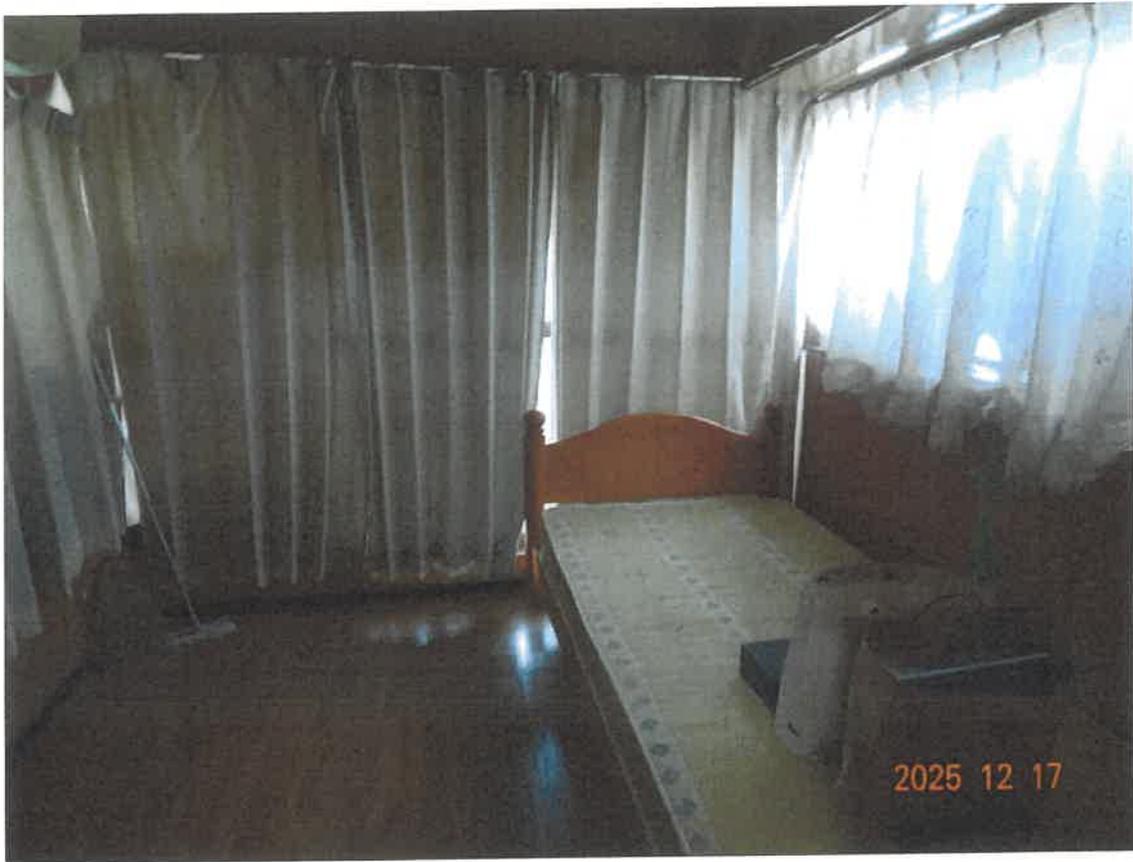
⑮ 増築部分

| 床面積（現況） | 延約 74.21㎡ 未登記の増床部分あり。増床部分を含んだ各階の床面積は、地下1階約9.4㎡、地上1階34.30㎡（登記どおり）、2階約30.51㎡である。増床部分の面積は概測に基づく。2頁の特記事項参照。 | |
