期 間 入 札 の 公 告

| | 構 造 | 木造スレート葺2階建 |

現況調査報告書

評 価 書

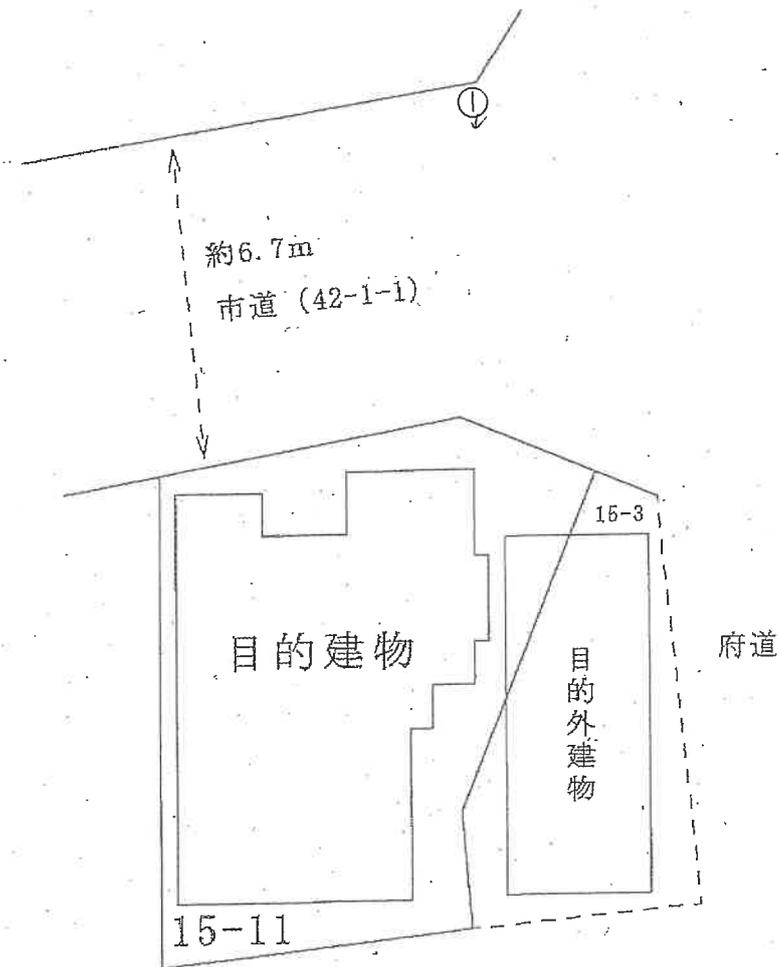
土地建物位置関係図（概略）

- (1) 目的土地を適宜概測したところ、形状は概ね土地建物位置関係図のとおりであると思われるが、境界標が一カ所存在するのみで、また、検尺することができない部分も存在したことから、正確には専門家による測量を要する。
- (2) 目的土地は目的建物の敷地となっている。
- (3) 目的土地の接面道路は、建築基準法上の道路である。

目的建物の東側隣地(15-3)上には平家の車庫(以下「車庫」という。)が建っているが、この車庫の一部が目的土地上に越境していると思われる。

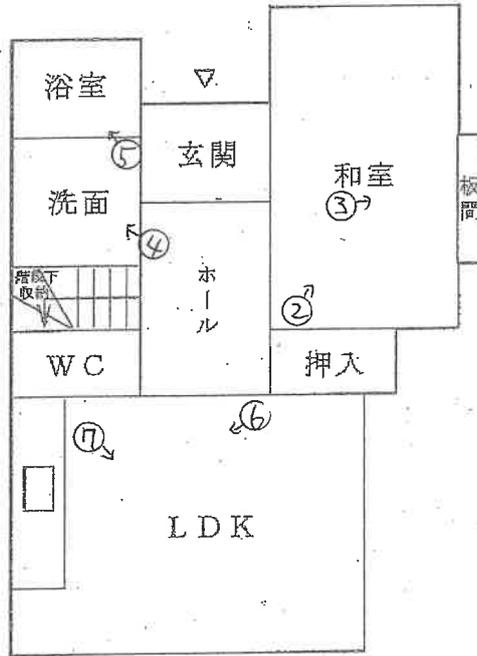
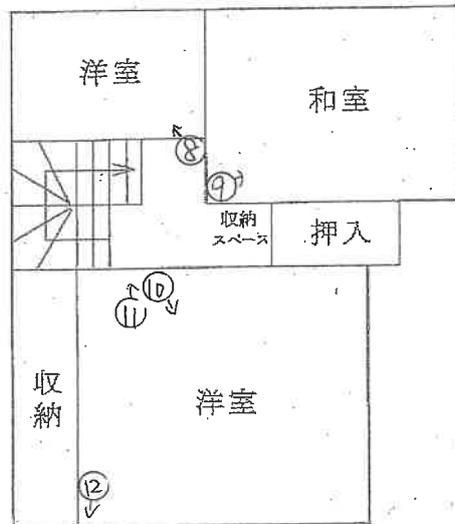
間取図 (概略)

- (1) 目的建物の形状は、概ね間取略図のとおりであると思われる。
- (2) 目的建物内部の状況は別紙添付写真のとおり。
- (3) 目的建物内には、冷蔵庫、洗濯機、テレビ等の家財道具、日常生活用品等の動産が存在する。
- (4) 目的建物1階和室の天井には雨漏りによるものと推測されるしみが存在する。また、2階南側洋室の壁には亀裂があった。さらに、目的建物の外壁には亀裂が散見された。
- (5) 目的建物は経年相当の劣化、損耗が認められる。

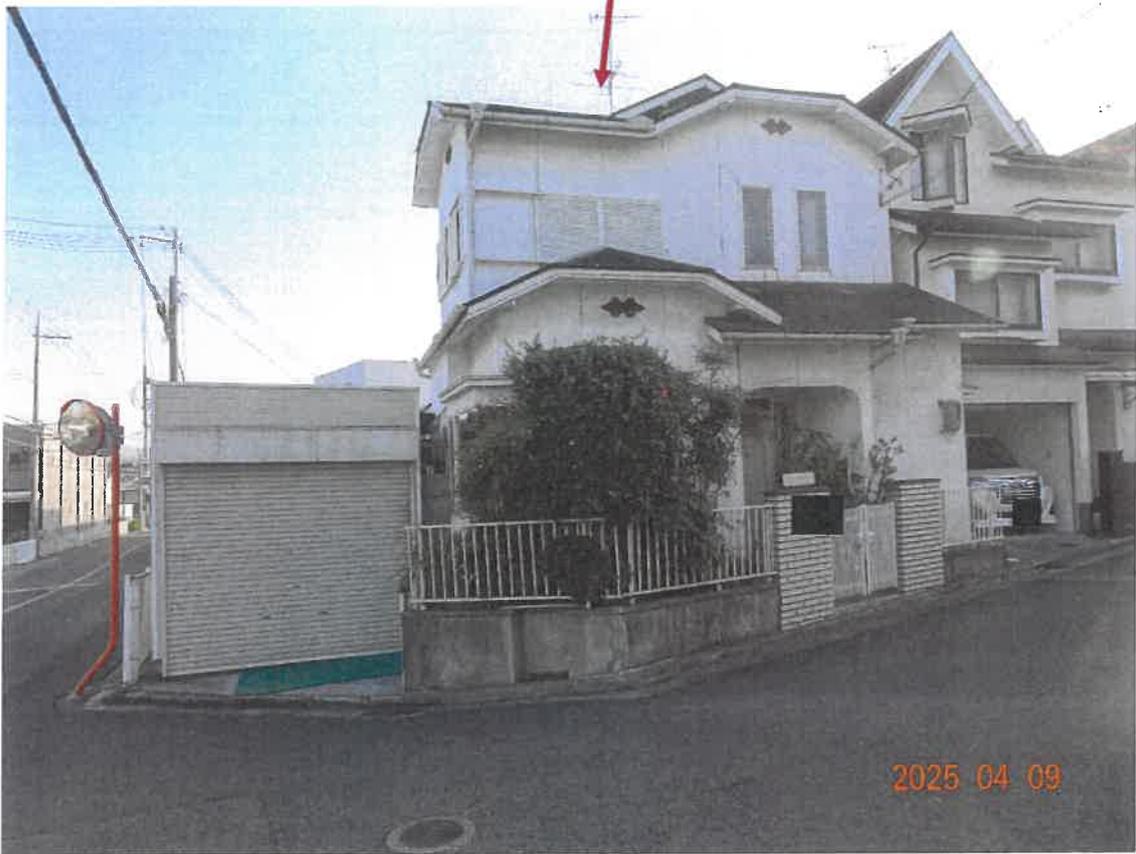
① 目的建物

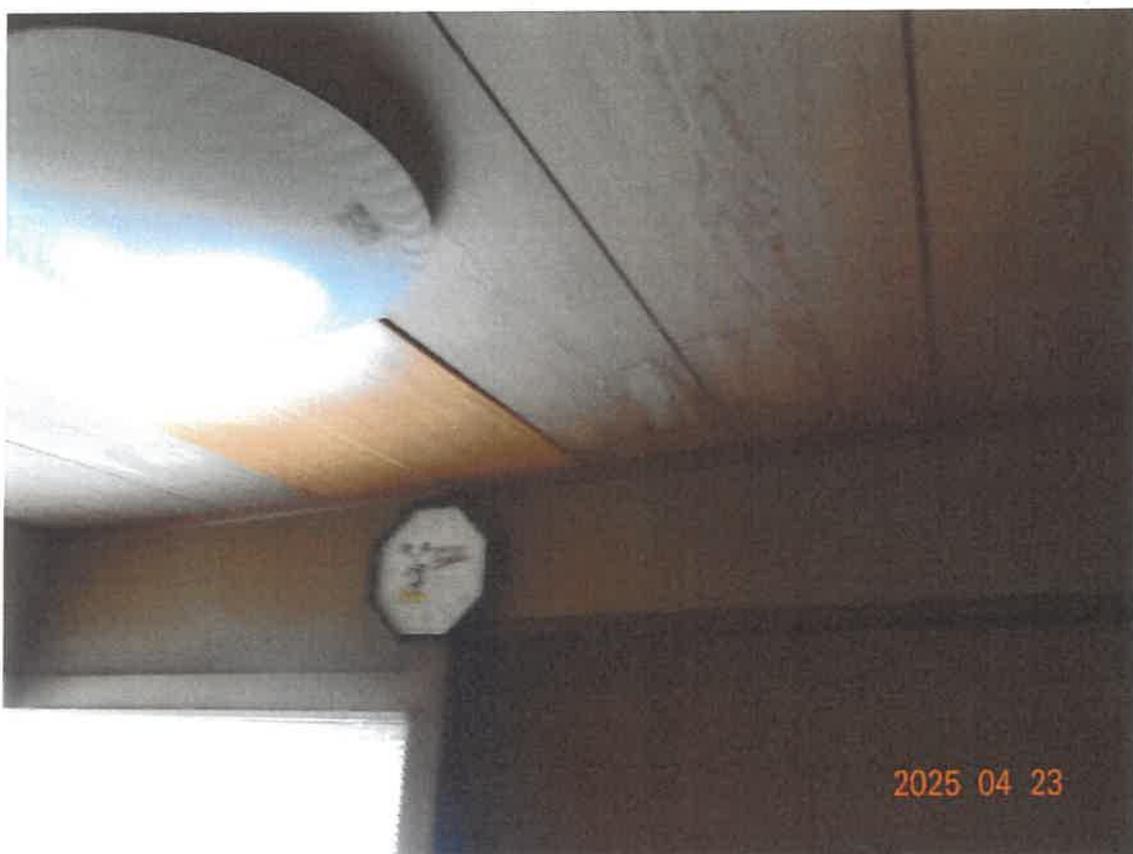
関係人の陳述等	
陳述者 (当事者等との関係)	陳述内容等
■ A	<p>1 1階和室では雨漏りがあります。しかし、その上部にあたる2階の和室では雨漏りはありません。そのため、1階の雨漏りは、東側の壁のどこかから雨水が侵入してきたことによるものだと考えています。また、外壁には亀裂が多数あります。</p> <p>2 郵便受けには株式会社ダイエー食品と記載していますが、当該株式会社の事務所は車庫内に以前あり、目的建物はもっぱら住居として利用しており、事務所はありません。</p> <p>3 車庫が国の所有にかかる土地の上に建っていると聞いています。この車庫が株式会社ダイエー食品によって建てられたものか、目的建物の前所有者（B）によって建てられたものか、これら以外の者によって建てられたものか、私には全くわかりません。この車庫が目的土地に越境していることによって、土地使用料が私に入ってきているということもありません。</p> <p>4 Bは私の配偶者で今年の3月に死亡しました。私とBにはC及びDの二人の子供がいます。Bは遺言書を残していません。また、私、C及びDで遺産分割協議はまだ行っていません。相続放棄をすることも視野に入れていきます。現在、目的建物は私が住居として使用していますが、C及びDに金銭の支払いはありません。</p>

③ 1階和室の天井の雨漏りによるものと推測されるしみ

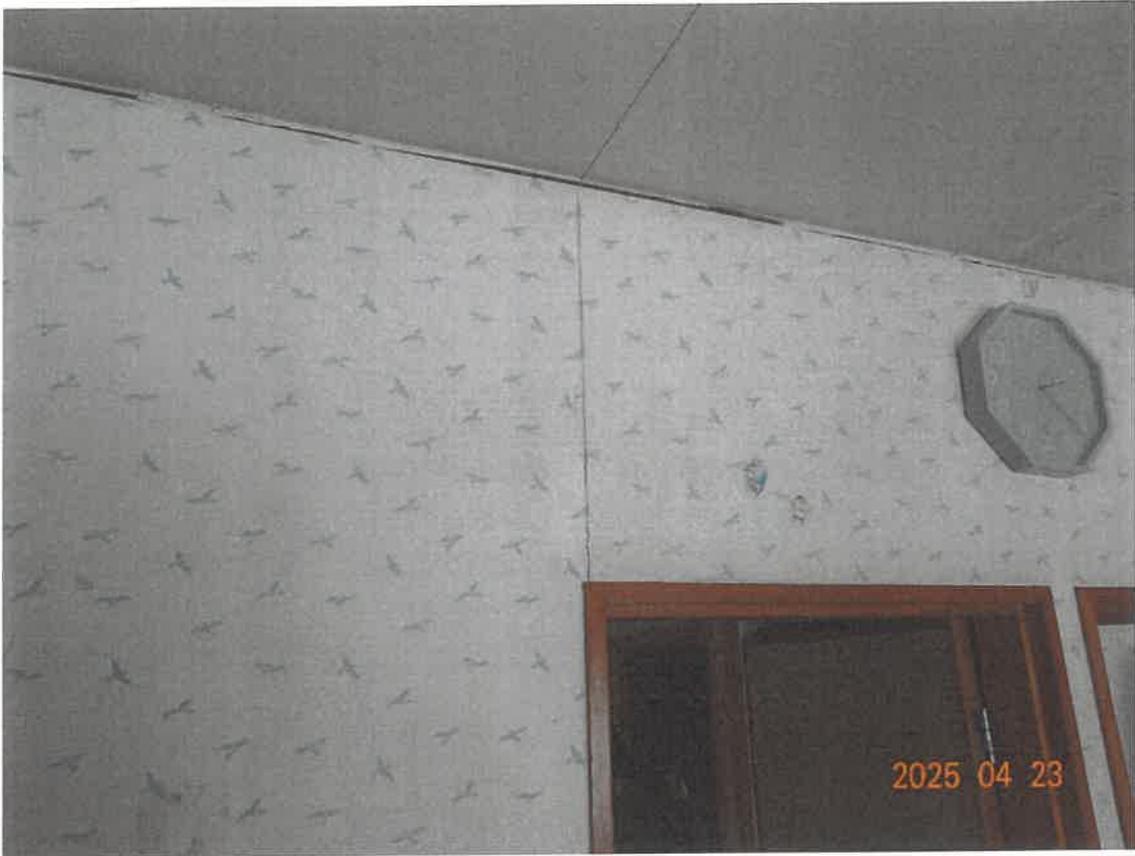
⑪ 2階壁の亀裂

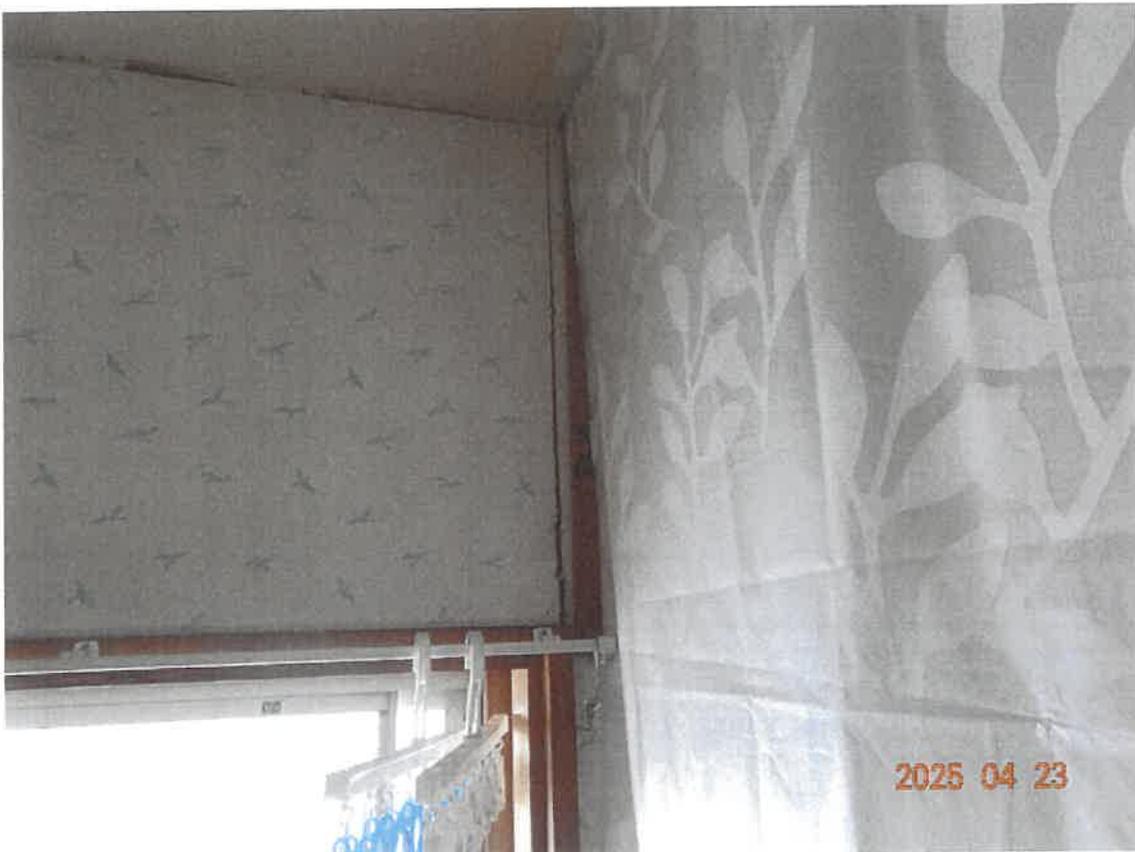
⑫ 2階壁の亀裂
