期 間 入 札 の 公 告

構 造 木造スレート葺2階建

現況調査報告書

評 価 書

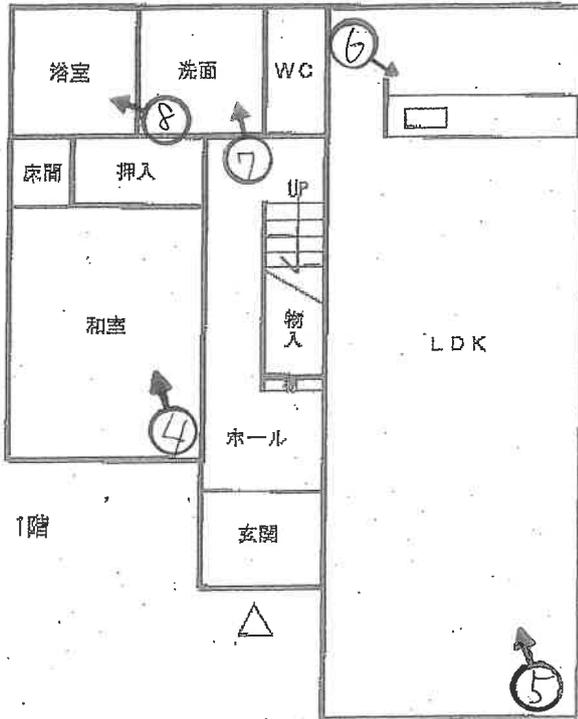
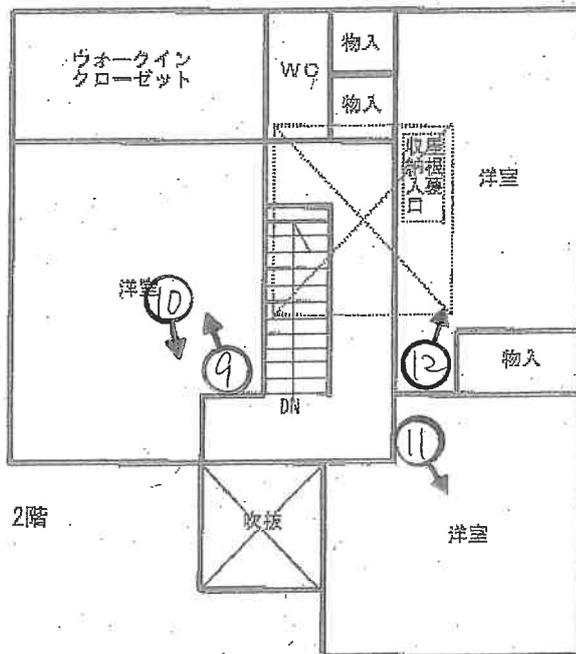
間取略図

- (1) 目的建物の形状は、概ね間取略図のとおりであると思われる。
- (2) 目的建物内部の状況は別紙添付写真のとおり。
- (3) 目的建物内には、わずかにテレビ等の家財道具、日常生活用品等の動産が存在するが、以下の理由で空き家と思料される。
 - ア 電気メーターが無計量であること
 - イ ガスが閉栓されていること
 - ウ 所有者の、目的建物には現在誰も住んでいないという陳述の存在
- (4) 目的建物の2階からあがることのできる屋根裏収納庫が存在する。
- (5) 目的建物の2階西側洋室の壁の壁紙が一部剥がれていたが、それ以外は経年相当の劣化、損耗が認められる。

屋根裏収納

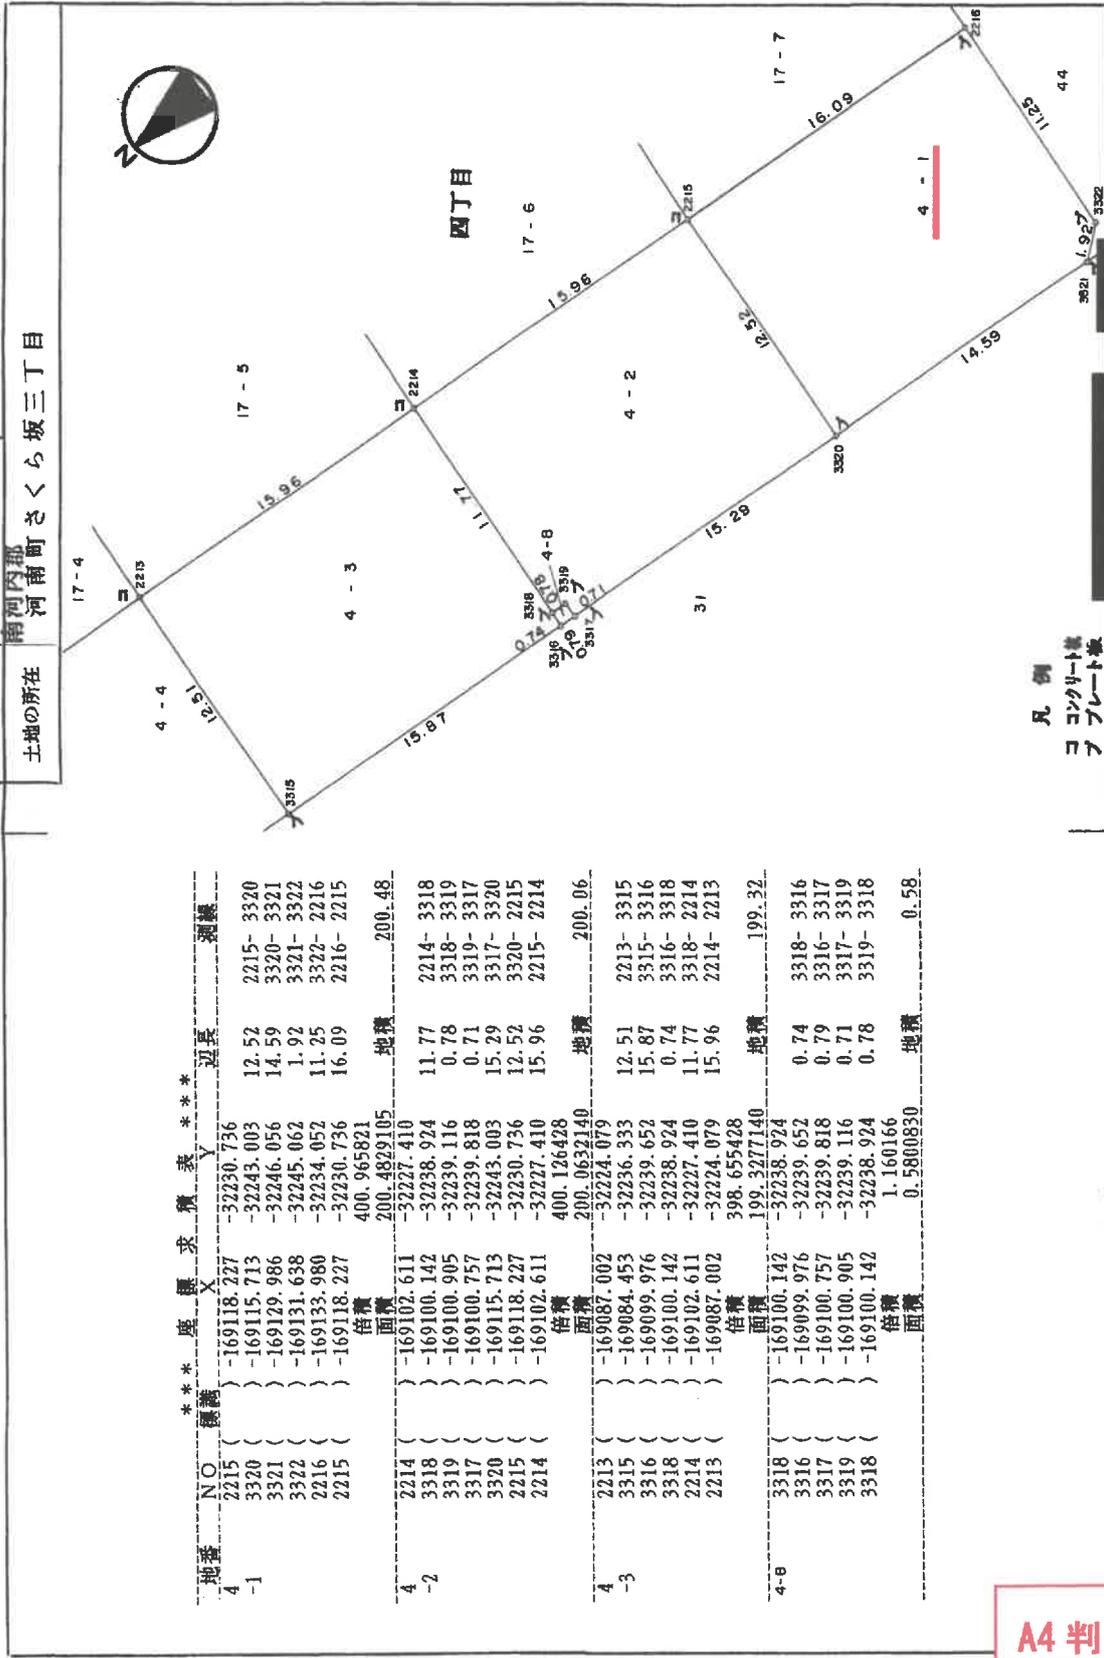
前4. 後番4-1-2, -3, 地積測量図 1/5
南河内郡 河内南町さくら坂三丁目

番号	所在等	登記	現況
1	所在地 地番 地目 地積	物件目録記載のとおり	同左
2	所在 家屋番号 種類 構造 床面積	物件目録記載のとおり	同左
番号	特記事項		
1	<p>①物件1(以下「目的土地」)について、法務局に備え付けられている地積測量図を基に現地で各辺長を概測した結果、形状・地積は概ね地積測量図と一致した。</p> <p>②目的土地は以下のとおり高低差が認められる。</p> <ul style="list-style-type: none"> ・東側隣接地: 目的土地が約2.1m高い。 ・北側隣接地: 目的土地が西部分で約1.7m、東部分で約1.0m高い。 ・西側町道: 目的土地の駐車スペースとは等高、目的土地の北西部分では目的土地が約1.7m高い。 ・南側町道: 西部分は概ね等高であるが、当該町道は東方に下る階段であり、最大約3.5m目的土地が高い。 ・なお、高低差がある部分には擁壁が設けられている。 <p>③目的土地の南西部分にはカーポートが、南東部分には小規模なウッドデッキが設置されている。</p> <p>④その他現況調査報告書のとおり。</p>

地番	NO	座標 X	座標 Y	延長	面積
4-1	2215	-169118.227	-32230.736	12.52	2215-3320
	3320	-169115.713	-32243.003	14.59	3320-3321
	3321	-169129.986	-32246.056	1.92	3321-3322
	3322	-169131.638	-32245.062	11.25	3322-2216
	2216	-169133.980	-32234.052	16.09	2216-2215
	2215	-169118.227	-32230.736		
4-2	倍積		400.965821	地積	200.48
	2214	-169102.611	-32227.410	11.77	2214-3318
	3318	-169100.142	-32238.924	0.78	3318-3319
	3319	-169100.905	-32239.116	0.71	3319-3317
	3317	-169100.757	-32239.818	15.29	3317-3320
	3320	-169115.713	-32243.003	12.52	3320-2215
	2215	-169118.227	-32230.736		
	2214	-169102.611	-32227.410		
	倍積		400.126428	地積	200.06
	2213	-169087.002	-32224.079	12.51	2213-3315
	3315	-169084.453	-32236.333	15.87	3315-3316
	3316	-169099.976	-32239.652	0.74	3316-3318
3318	-169100.142	-32238.924	11.77	3318-2214	
2214	-169102.611	-32227.410			
2213	-169087.002	-32224.079			
4-8	倍積		398.655428	地積	199.32
	3318	-169100.142	-32238.924	0.74	3318-3316
