期 間 入 札 の 公 告

2 所 在 堺市西区浜寺元町六丁875番地5
家屋 番号 875番5の2
種 類 居宅
構 造 木造合金メッキ鋼板ぶき3階建
床 面 積 1階 18.12平方メートル
2階 26.08平方メートル
3階 26.08平方メートル

現況調査報告書

評 価 書

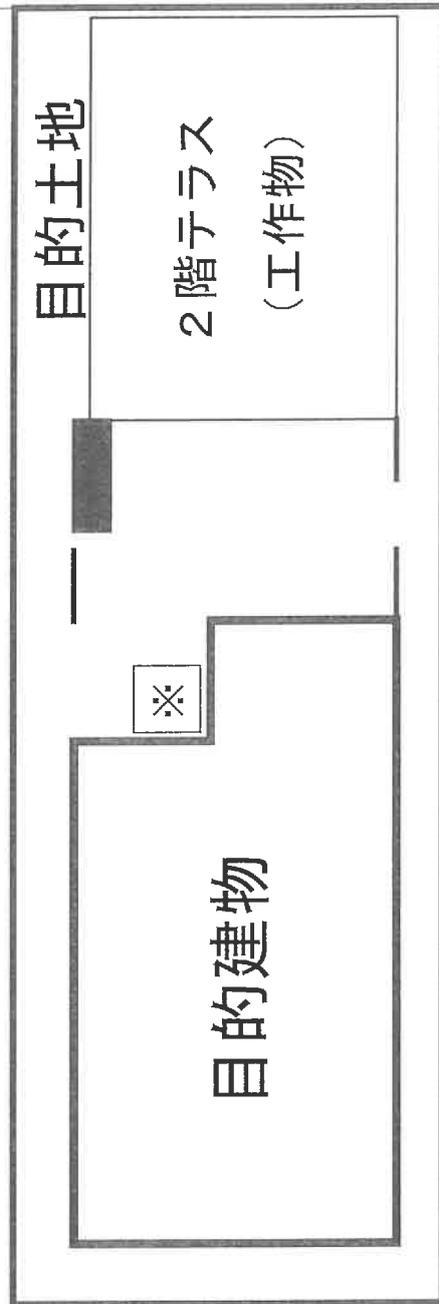
土地建物位置関係図（概略）

- (1) 目的土地について、地積測量図等を参考に適宜概測したところ、その形状は別紙土地建物位置関係図（概略）のとおりであり、地積は公簿面積とほぼ一致すると思われる。
- (2) 目的土地は目的建物の敷地となっており、別紙土地建物位置関係図（概略）のとおり、目的建物に接続した2階テラス型の工作物（定着性あり）が設置されている。
- (3) 東側にて幅員4mを超える道路に接している。その詳細については評価人による評価書を参照されたい。

※家庭用ヒートポンプ給湯機（2019年製）

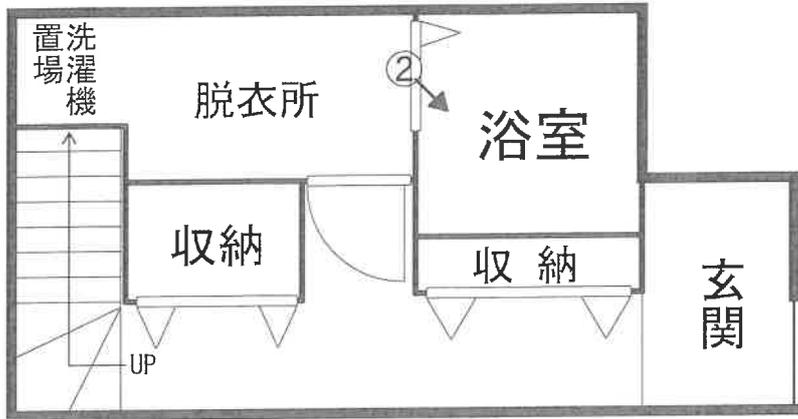
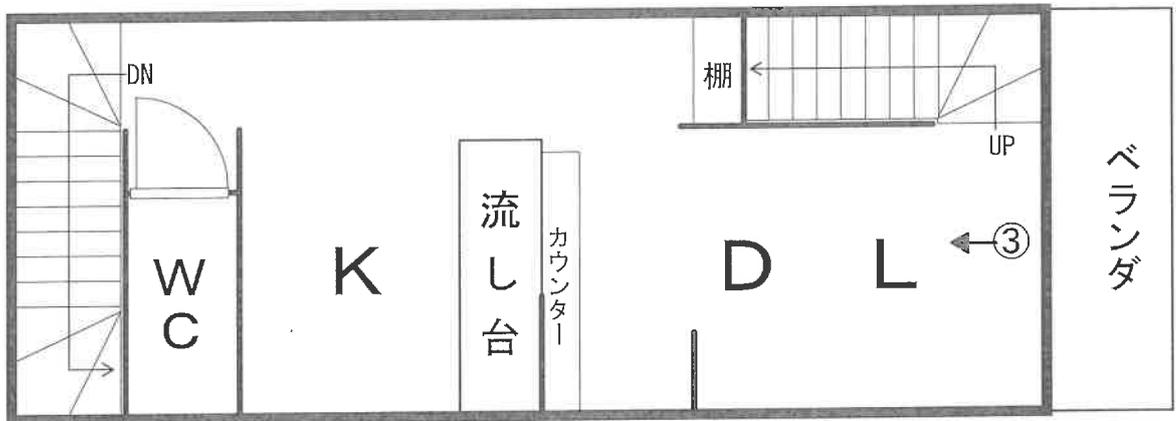
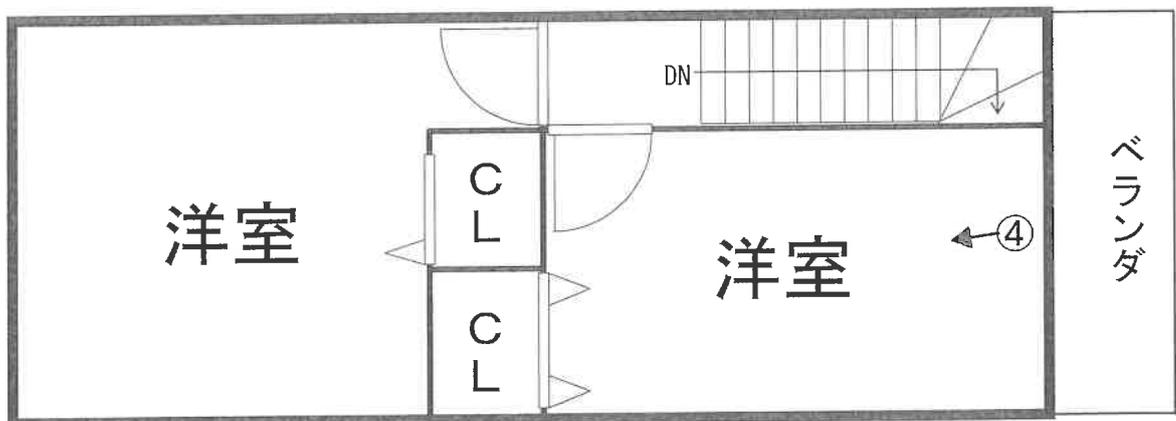
間取略図

- (1) 目的建物の形状は別紙間取略図のとおりであり、概ね公簿面積と合致する。
- (2) 室内の状況は別紙添付写真のとおりであり、冷蔵庫、洗濯機等の家財道具が存在せず、3階の各洋室にルームエアコンがあるものの照明器具はなく、日常生活用品等の動産類もほとんど見当たらない。また、室内には電気が通じておらず水も出ない上、トイレや流し台等の水回りが乾燥しており、相当期間人の出入りが無いものと思われた。
- (3) 特に目立った損傷等の不具合は見当たらず、概ね経年相当の劣化、損耗が認められる。
- (4) 洗面台が存在せず、それを設置するための給排水管等も見当たらなかった。

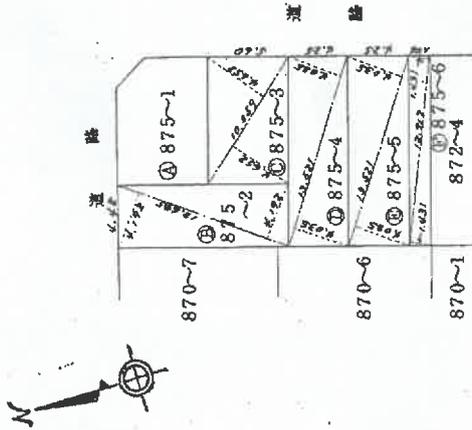
地積測量図

- ⑧ 875～2
 $1.2695 \times (4.192 + 4.192) \div 2$
 $= 5.3217440$
- ⑨ 875～3
 $1.0059 \times (4.652 + 4.652) \div 2$
 $= 4.6794468$
- ⑩ 875～4
 $1.352 \times (4.035 + 4.035) \div 2$
 $= 5.4557235$
- ⑪ 875～5
 $1.352 \times (4.035 + 4.035) \div 2$
 $= 5.4557235$
- ⑫ 875～6
 $1.2977 \times (1.431 + 1.431) \div 2$
 $= 1.8484227$
- ⑬ 875～1
 $278.41 - (5.3217440 + 4.6794468$
 $+ 5.4557235 + 1.8484227)$
 $= 307.999995$

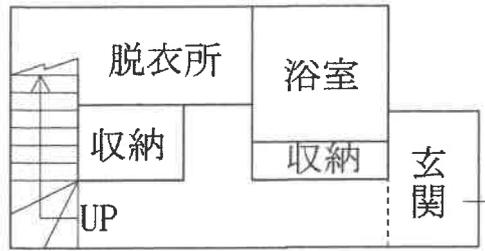
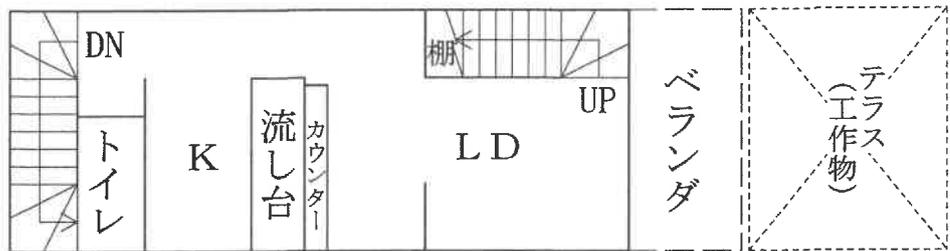
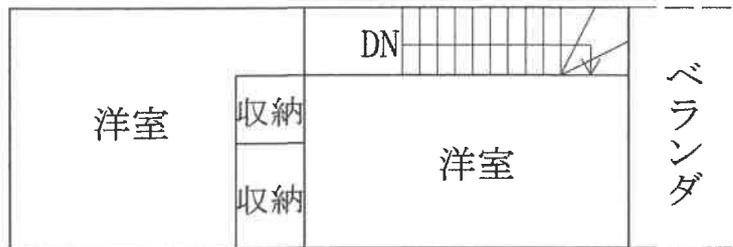
間取図 (概略)

区 分	主である建物	
建築時期及び 経済的残存等 耐用年数	建築年月日 (登記記載) 平成31年4月13日 新築 経過年数 約7年 経済的残存耐用年数 約18年	
仕 様	構 造	木造
	屋 根	合金メッキ鋼板ぶき
	外 壁	サイディングほか
	内 壁	クロスほか
	天 井	クロスほか
	床	フローリングほか
	設 備	電気・給排水設備
	そ の 他	ヒートポンプ給湯機
床面積（現況）	延 70.28㎡ 増築はなく、登記と現況数量は同じである。	
現況用途等	階 層	3階建
	現況用途	居宅
	間 取 り	2LDK
品 等	やや劣る	
保守管理の状態	普通	
建物の利用状況	現況調査報告書に記載の通り。	
特 記 事 項	<ul style="list-style-type: none"> ・建築確認;済,完了検査;済 ・対象建物について,建築時期・構造・種類等の要因を踏まえ現地調査を行った結果,アスベスト含有建材が使用されている可能性は否定できない。なお,アスベスト使用の詳細については専門調査機関の分析調査を要する。 ・設備等の稼働の状況を確認したものではない。 ・設備等の正確な所有関係やリース関係等は不詳である。 ・脱衣所には洗面台が存在せず,それを設置するための給排水管等も見当たらなかった。 ・特に目立った損傷等の不具合は見当たらず,経年相応の建物の劣化・老朽化と認められる。 ・関係人の陳述によれば,目的建物の屋根にはソーラーパネルが存しており,支払い債務が残っているとのことである。現地でソーラーパネルを視認することはできなかった。関係人の陳述等の詳細については,執行官作成の現況調査報告書を確認されたい。
