期 間 入 札 の 公 告

現況調査報告書

土地建物位置関係図（概略）

評 価 書

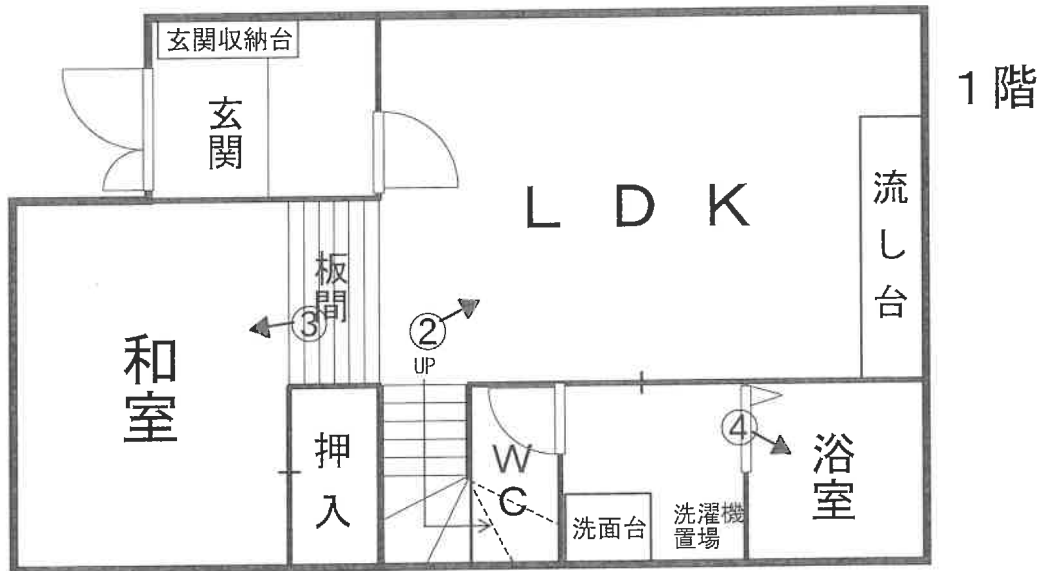
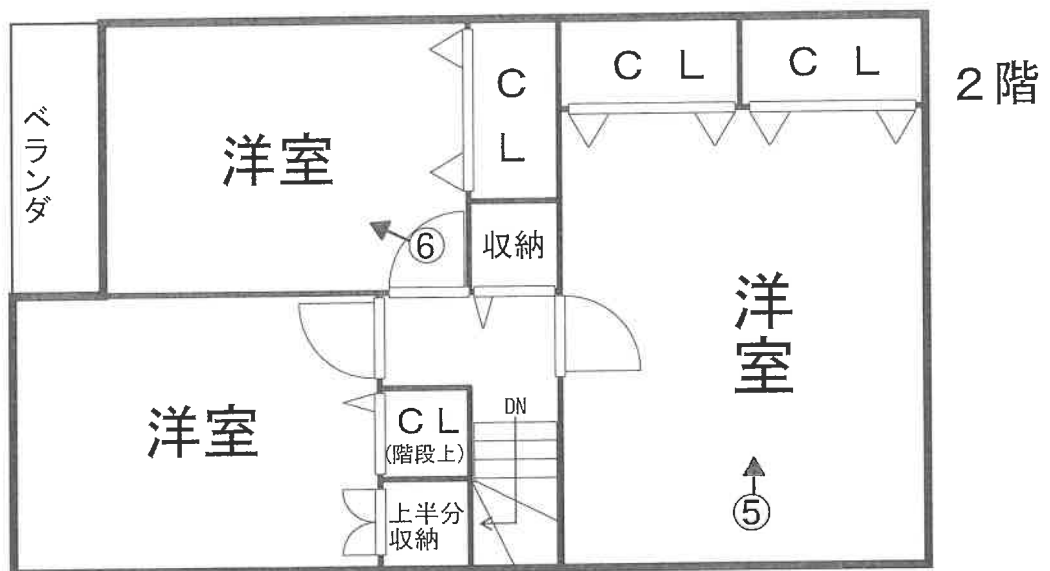
間取略図

- (1) 目的建物の形状は別紙間取略図のとおりであり、概ね公簿面積どおりである。
- (2) 室内の状況は別紙添付写真のとおりであり、冷蔵庫、洗濯機、ベッド等の家財道具や、日常生活用品等の動産類が存在するが、郵便受けがテープを貼られて塞がれており、電気が通じておらず水が出ない上、水回りが乾き切っているなどの状況から人の出入りがなく住居として使用されていないと認められた。
- (3) 多少の壁汚れ等があるものの、殊更目立った損傷等は見当たらず、概ね経年相当の劣化、損耗が認められる。

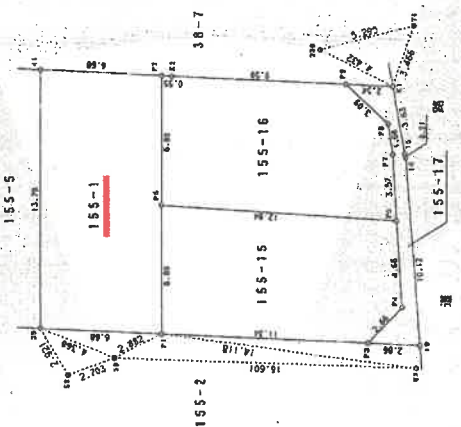
319061 地積測量図

番号	所在等	登記	現況
1	所在地 地番 地目 地積	物件目録記載のとおり	特記事項のとおり
2	所在 家屋番号 種類 構造 床面積	物件目録記載のとおり	特記事項のとおり
番号	特記事項		
1	適宜概測したところ、目的土地の形状等は地積測量図と概ね一致した。但し、境界標が一部確認できなかったことから、正確な数量等については、隣接地所有者立会いの下、専門家による測量を要する。		
2	・建物図面と目的建物の現況は概ね一致した。

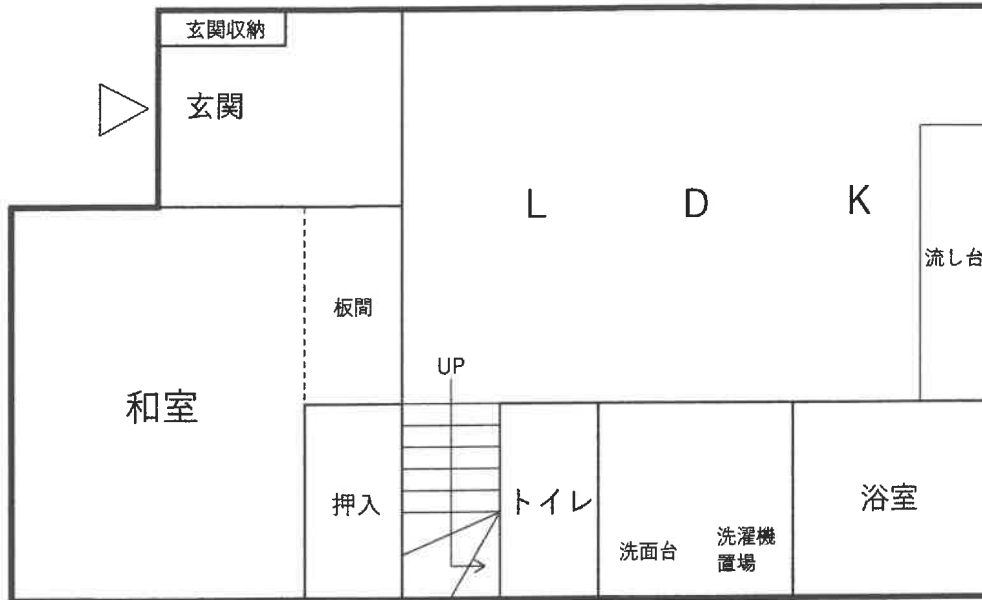
1階

区 分	主である建物	
建築時期及び 経済的残存 耐用年数等	建築年月日（登記記載）	平成15年12月10日新築
	経過年数	約22年
	経済的残存耐用年数	約8年
仕 様	構 造	木造2階建
	屋 根	スレート葺
	外 壁	サイディング
	内 壁	クロス等
	天 井	クロス等
	床	フローリング、畳等
	設 備	電気、ガス、給排水、衛生設備等
	その他	浴室暖房乾燥機、床暖房設備
床面積（現況）	延 94.40㎡ 未登記の増築はなく、登記数量と現況は概ね一致している。	
現 況 用 途 等	階 層	2階建
	現況用途	居宅
	間取り	4LDK
品 等	普通	
保守管理の状態	多少の壁汚れ等があるものの、殊更目立った損傷等は見当たらず、概ね経年相当の劣化、損耗が認められた。	
建物の利用状況	現況調査報告書記載のとおり	
特 記 事 項	<ul style="list-style-type: none"> ・確認申請：有、完了検査：無 ・対象建物について、建築時期・構造・種類等の要因を踏まえ現地調査を行った結果、アスベスト含有建材の使用可能性は否定できないものと考えられる。なお、アスベスト使用の詳細については専門調査機関の分析調査を要する。 ・目的建物の玄関は西側道路に面している。 ・設備等の稼働の状況を確認したものではない。 ・設備等の正確な所有関係やリース関係等は不詳である。
