期 間 入 札 の 公 告

- 1 所 在 堺市東区草尾
地 番 375番9
地 目 宅地
地 積 59.33平方メートル
- 2 所 在 堺市東区草尾375番地9
家屋 番号 375番9
種 類 居宅
構 造 木造瓦葺2階建
床 面 積 1階 35.20平方メートル
2階 37.26平方メートル
- (現況)
- 床 面 積 1階 約33.1 平方メートル
2階 37.26平方メートル

現況調査報告書

評 価 書

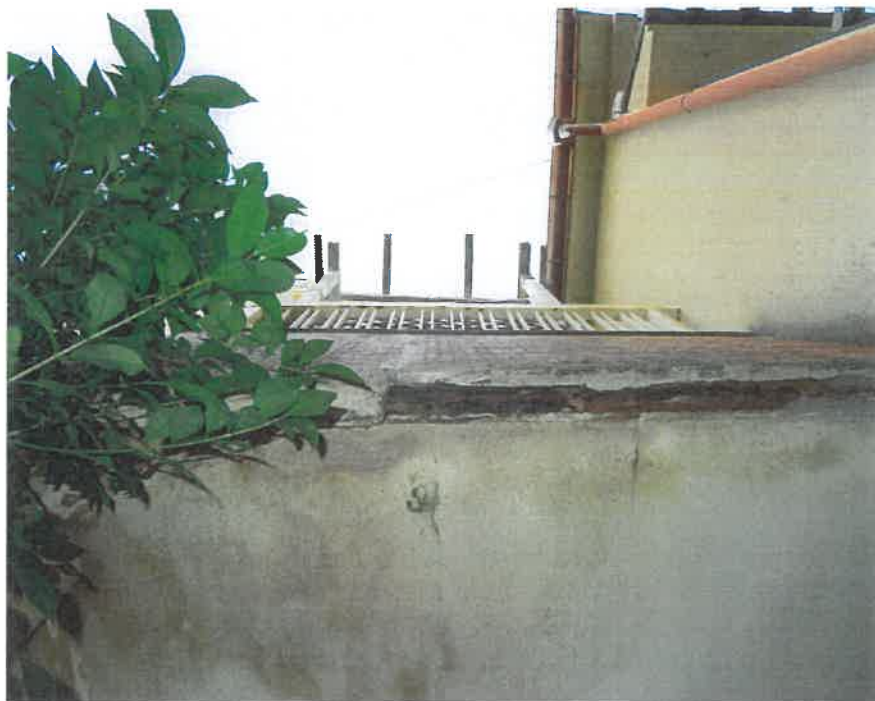
- (2) 室内の状況は別紙添付写真のとおりであり、冷蔵庫、洗濯機、テレビ等の家財道具や日常生活用品等の動産類が存在し、現に住居として使用されている。
- (3) 外壁・内壁及びベランダの床等にいくつかの亀裂、玄関先のベランダの下部に損傷、浴室の扉に破損があり、ベランダの屋根の大半が欠損しており、かつ、2階の各和室の畳敷等にやや撓みを感じられるほか、概ね経年（築46年経過）相当の劣化、損耗が認められる。

ベランダ下の損傷(写真撮影位置・方向から上に見上げて撮影)

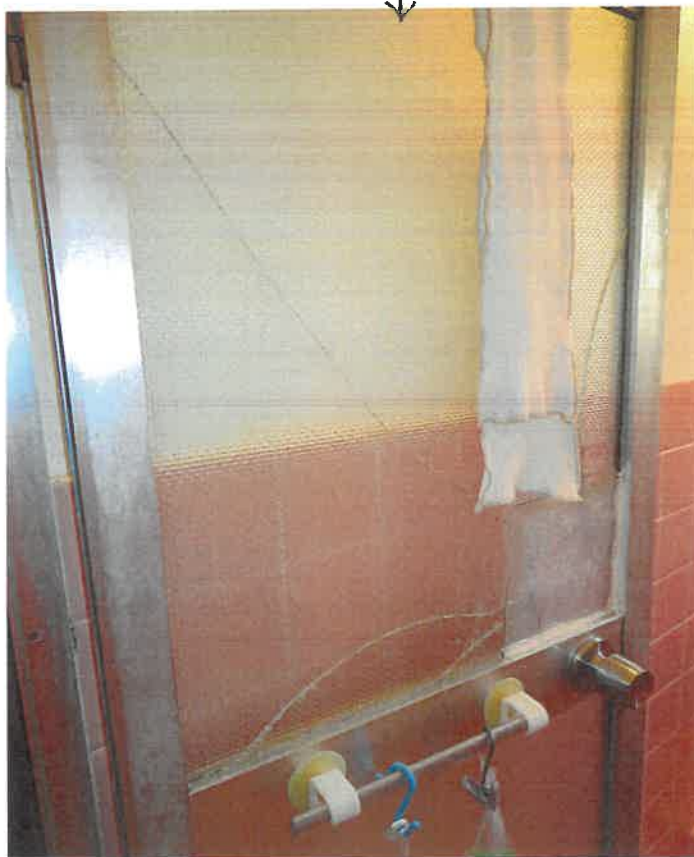
浴室の扉の破損

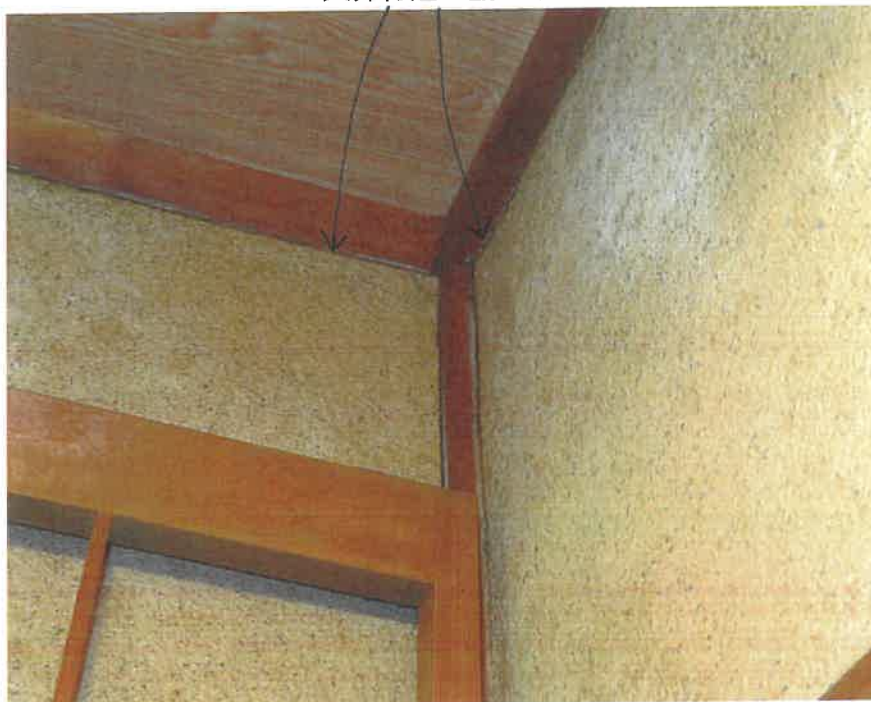
天井付近の壁にある亀裂
