建物の名称 ライオンズマンション鳳壱番館

建物の名称 207号

現況調査報告書

評 価 書

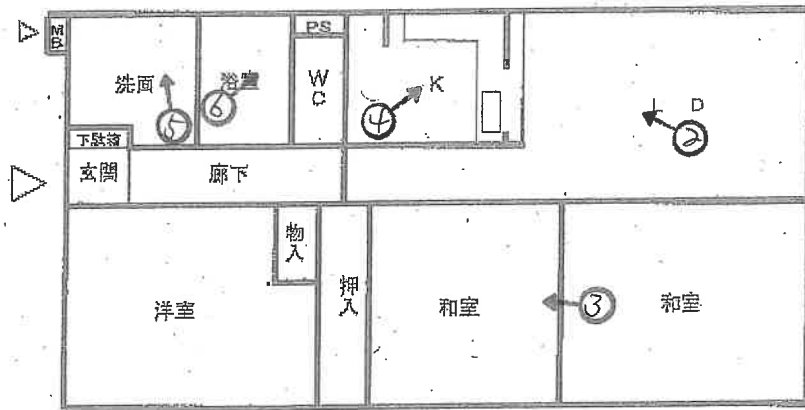
間取図(概略)

- (1) 目的建物は、「ライオンズマンション鳳巻番館」の207号室であり、登記事項証明書の記載によると昭和62年10月22日新築で、その形状等は間取図（概略）及び添付写真のとおりである。
- (2) 目的建物は、室内に大量の目的外動産（生活用動産やゴミ類）が乱雑に放置された状態であり、内壁クロスや床などの損傷程度が確認できなかったが、全体的に汚損が見受けられ、特にトイレ、浴室や台所にはカビなどによる汚損が目立つなど、適切な維持管理がされておらず、劣化・老朽化が著しいと思われる。

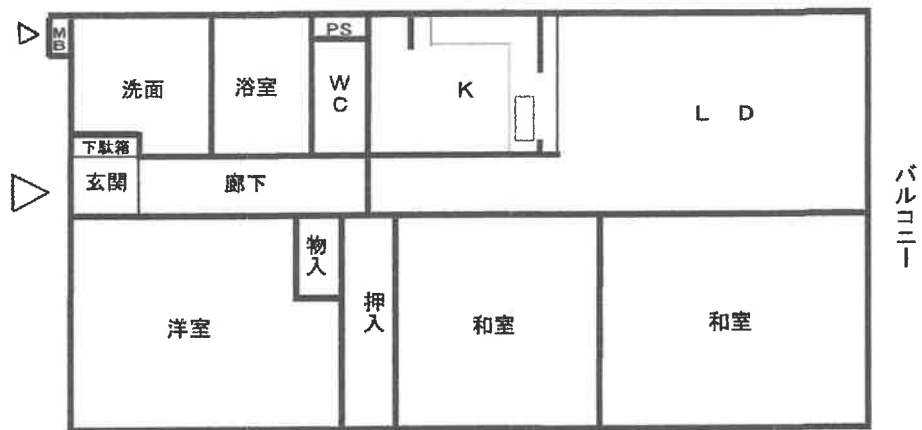
間取略図

構 造	鉄筋コンクリート造1階建	
位 置	2階 (207号室) 開口部の方位：東向き (中間住戸)	
床 面 積	58.20㎡ (登記面積)	
間 取 り	3LDK バルコニー東側	
仕 様	天 井	クロス、合板等
	床	畳、合板、CFシート等 (目視できなかつた部分が多くあり確定的ではない)
	内 壁	クロス等
	設 備	ユニットバス, システムキッチン等
	その他	—
保守管理の 状態	劣る。下記特記事項参照。	
管 理 費 等	管理費	8,200 円(月額) ※令和6年6月までは月額6,600円
	修繕積立金	13,700 円(月額) ※令和7年6月までは月額9,380円
	滞 納 額	あり (令和8年2月10日現在) 1,185,160 円 (令和1年12月分、令和2年1月及び2月、令和2年8月～令和8年2月分まで) 内訳:管理費494,000円・修繕積立金691,160円
専有部分の 利用状況等	現況調査報告書参照	
特 記 事 項	<p>・管理会社によれば、令和8年2月10日時点で管理費及び修繕積立金以外に、駐車場料金 (月額9,000円、R1年12月、R2年1, 2, 8, 9, 10月分、滞納金額54,000円) の滞納がある。</p> <p>・専有部分内には家財道具や生活動産のほか、段ボールやペットボトル、ゴミ袋に入った生活ごみと考えられる物等が多数積み上げられ、各室の床や壁、収納の中等について、目視で確認できなかつた部分が多くあった。南西側洋室は人の背の高さ程度まで物が積みあがっていたことから、部屋に立ち入ることができなかつた。目視できる範囲において、全体的に汚損が見受けられ、特にトイレや浴室、台所は汚れやカビ等が目立つ。維持管理の状態に劣り、専有部分は経年以上の劣化である。</p>
