期 間 入 札 の 公 告

- 1 所 在 堺市堺区出島町五丁
地 番 3 2 8 番 1
地 目 宅地
地 積 5 6 . 0 2 平方メートル
(現況)
地 目 公衆用道路
共有者 A 持分6分の1
- 2 所 在 堺市堺区出島町五丁
地 番 3 2 8 番 7
地 目 宅地
地 積 5 0 . 2 3 平方メートル
所有者 A
- 3 所 在 堺市堺区出島町五丁3 2 8 番地7
家屋 番号 3 2 8 番 7
種 類 居宅
構 造 木造瓦葺2階建
床 面 積 1階 3 6 . 5 1 平方メートル
2階 3 4 . 7 8 平方メートル
所有者 A

現況調査報告書

評 価 書
(土地付建物)

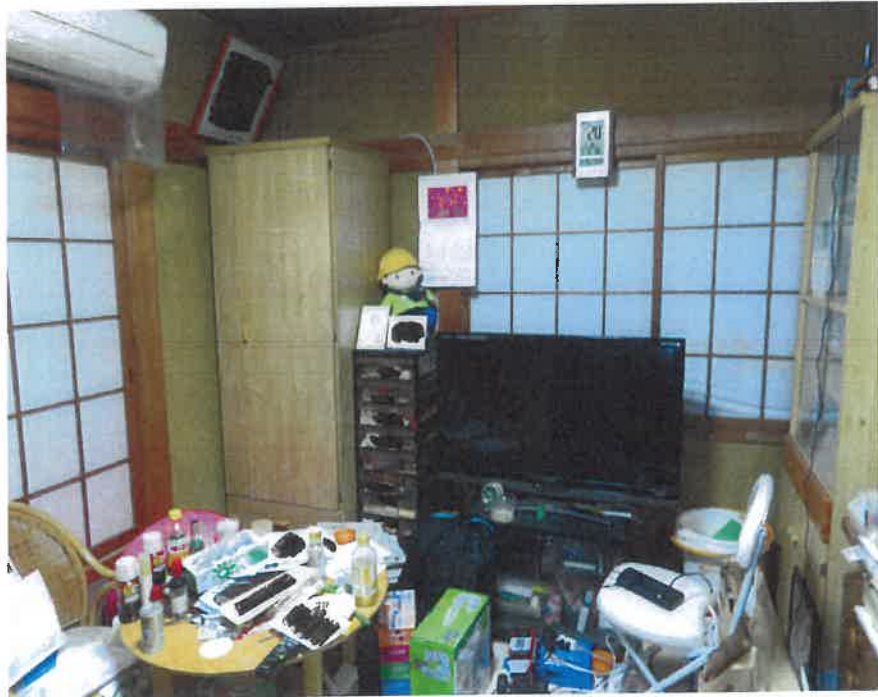
④

- (1) 目的建物の形状は別紙間取略図のとおりであり概ね公簿面積と一致する。
- (2) 室内の状況は別紙添付写真のとおりであり、冷蔵庫、洗濯機、テレビ等の家財道具や日常生活用品等の動産類が存在し、現に住居として使用されている。
- (3) 2階各和室の天井に雨漏り跡のようなシミがみられ、同階南東側の和室の押入の天井付近の壁に亀裂があり、1階トイレ（WC）のタンクから水漏れがあるのを放置しているなど、あまり管理状態が良いとは言えないことから、経年（46年以上経過）とも相まって全般に老朽化が進みつつあると思われる。

天井にある雨漏り跡のようなシミ

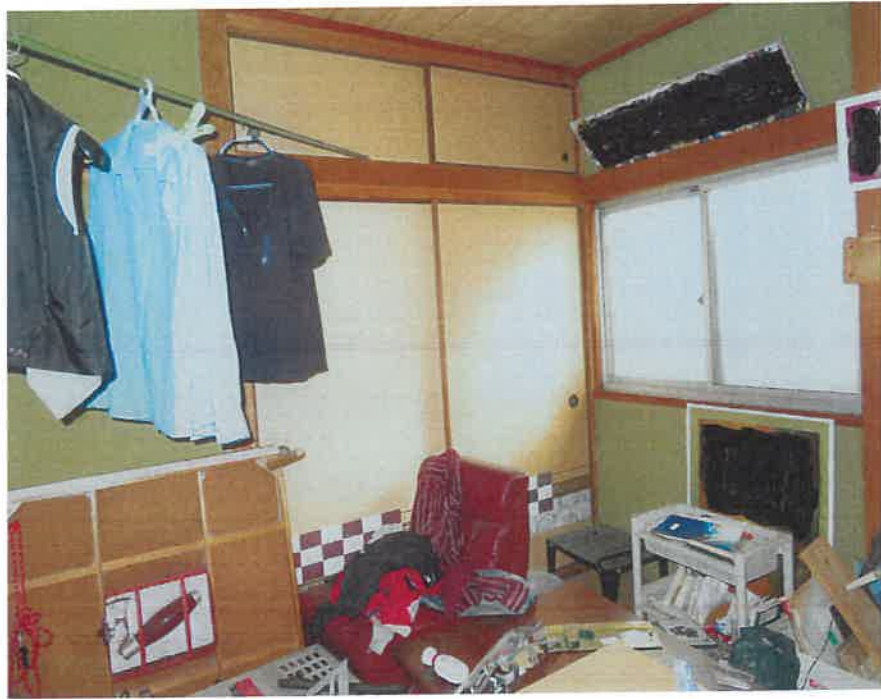
⑦

天井付近の壁にある亀裂
