## 期 間 入 札 の 公 告

- 1 所 在 堺市西区上  
地 番 303番31  
地 目 宅地  
地 積 82.04平方メートル  
(現況)  
地 目 宅地一部公衆用道路
- 2 所 在 堺市西区上303番地31  
家屋 番号 303番31の2  
種 類 居宅  
構 造 木造スレートぶき3階建  
床 面 積 1階 31.05平方メートル  
2階 29.39平方メートル  
3階 26.08平方メートル

# 現況調査報告書

# 評 価 書

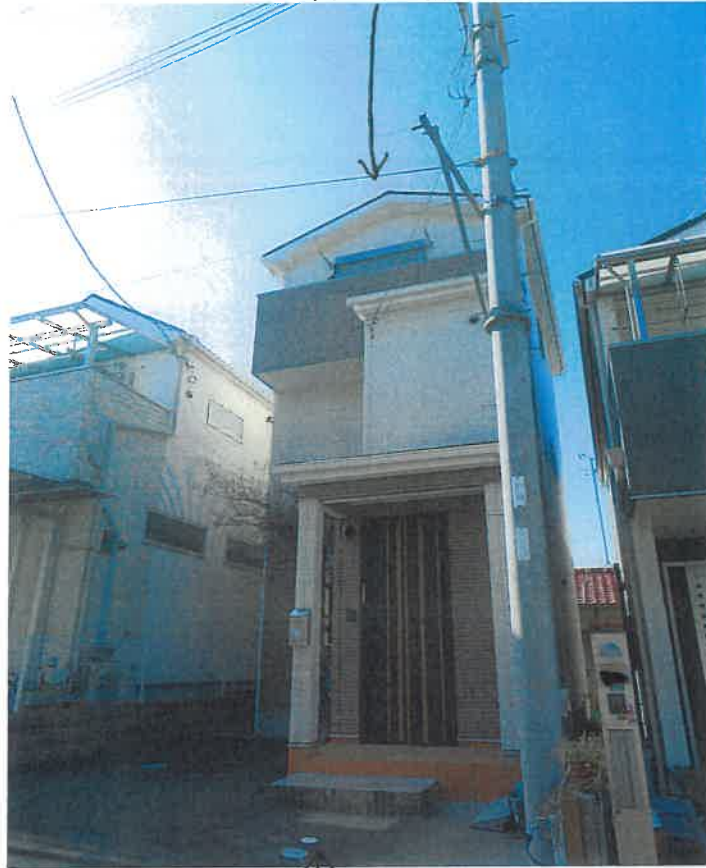
①

目的建物

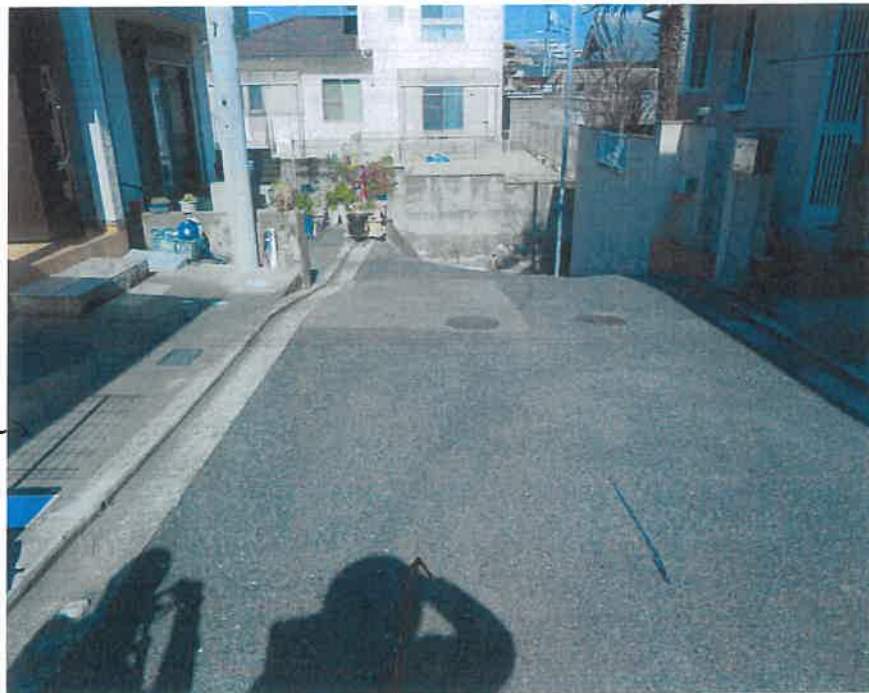
②

目的土地
