期 間 入 札 の 公 告

構 造 木造スレート葺 2 階建

現況調査報告書

評 価 書

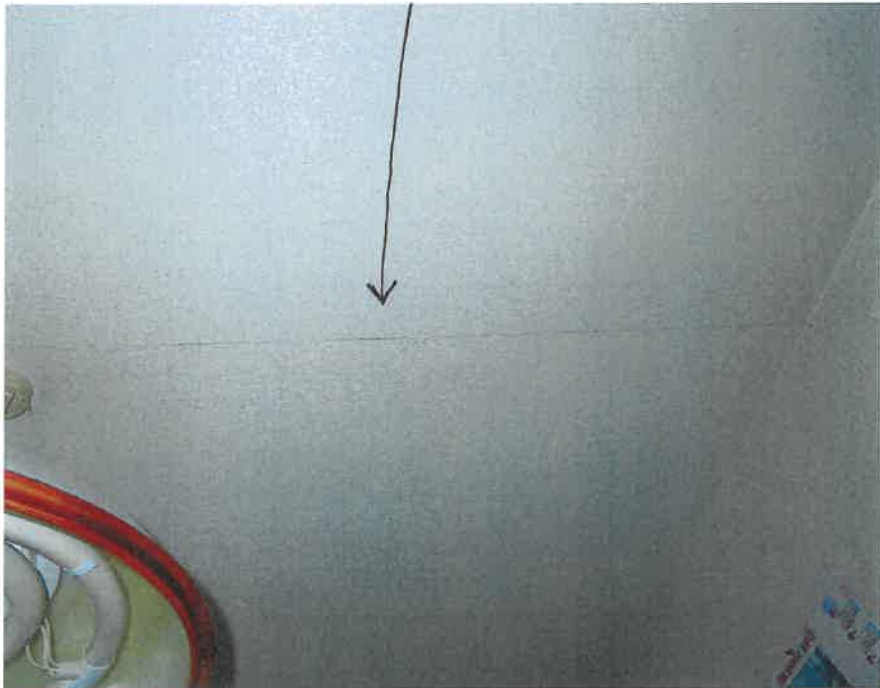
③

天井に走る亀裂の線

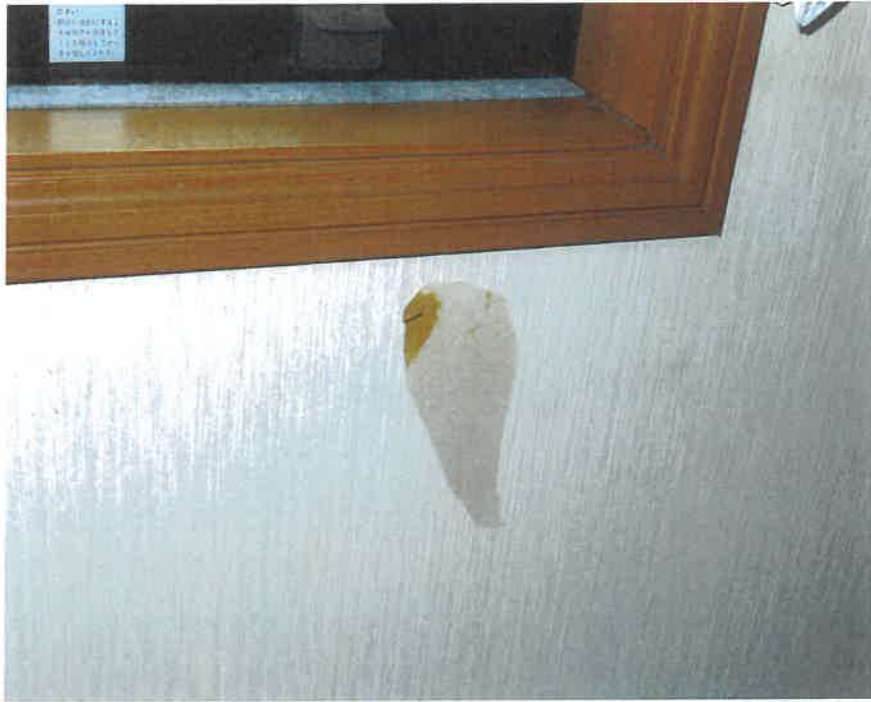
④

壁クロス剥離

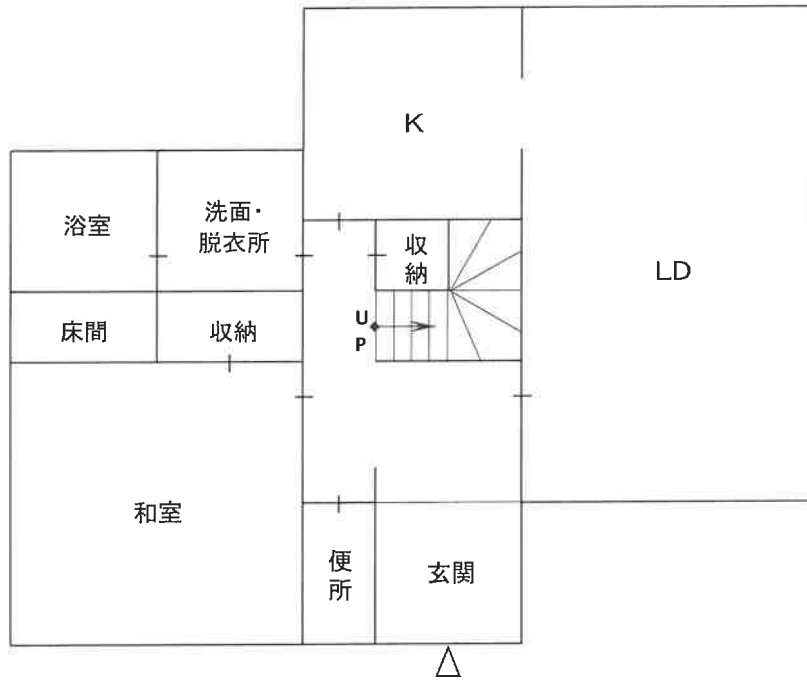
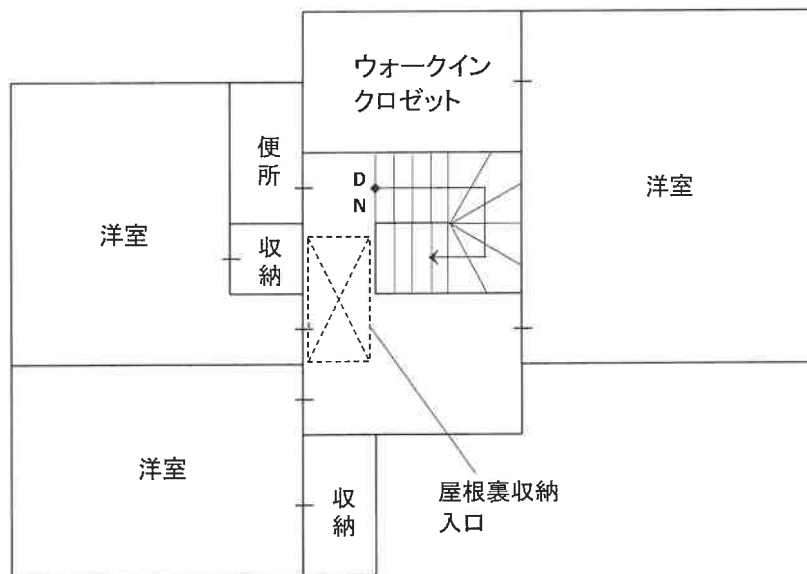
間取図(概略)

区 分	主である建物	
建築時期及び 経済的残存 耐用年数等	建築年月日(登記記載)	平成11年8月27日 新築
	経過年数	27年
	経済的残存耐用年数	3年
仕 様	構 造	木造
	屋 根	スレート葺
	外 壁	サイディングほか
	内 壁	クロス貼ほか
	天 井	クロス貼ほか
	床	タタミ・フローリングほか
	設 備	電気、給排水等
	そ の 他	なし
床面積(現況)	延 125.04㎡ 増築はなく、登記と現況数量は同じである。	
現況用途等	階 層	2階建
	現況用途	居宅
	間 取 り	4LDK
品 等	中位	
保守管理の 状 態	経年相応の摩滅・老朽化が認められる。保守管理の状況は普通。	
建 物 の 利 用 状 況	所有者が占有している。	
特 記 事 項	<ul style="list-style-type: none"> ・オール電化住宅である。 ・屋根裏収納がある。 ・2階北西側洋室と東側洋室の天井や内壁に亀裂が見られる。 ・2階南西側洋室にクロスの剥がれや天井の亀裂が見られる。 ・検査済証あり。 <p>※アスベスト含有建材使用の可能性について 目的建物の建築時期、構造、用途等より、アスベスト含有建材使用の可能性は低いものと思われる。なお、アスベスト使用の有無等、詳細については専門調査機関による分析調査を要する。</p>
