## 期 間 入 札 の 公 告

## 現況調査報告書

令和7年(ケ)第174号  
令和8年2月26日現地調査  
令和8年3月24日評価

# 評 価 書

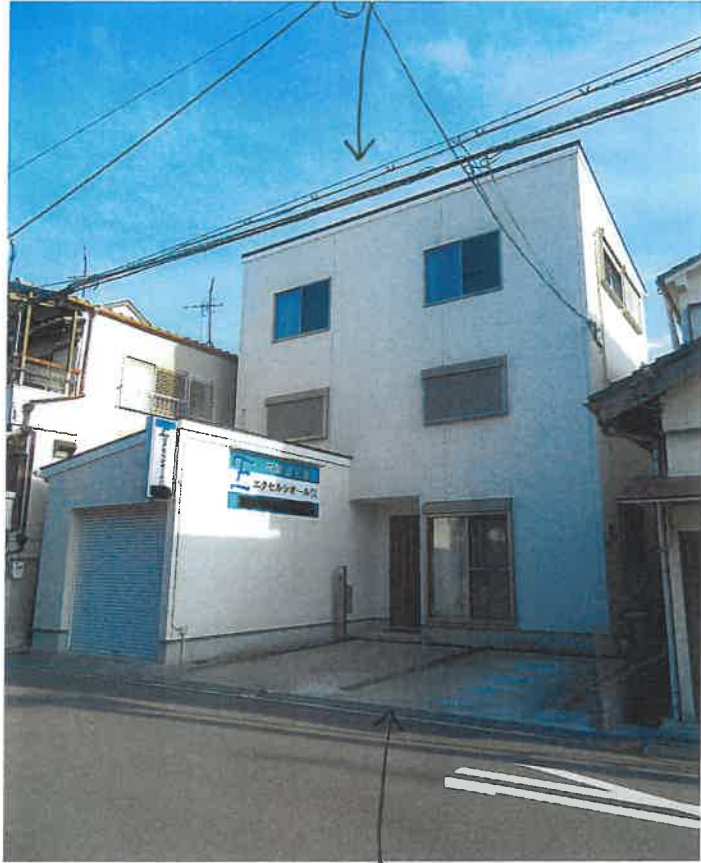
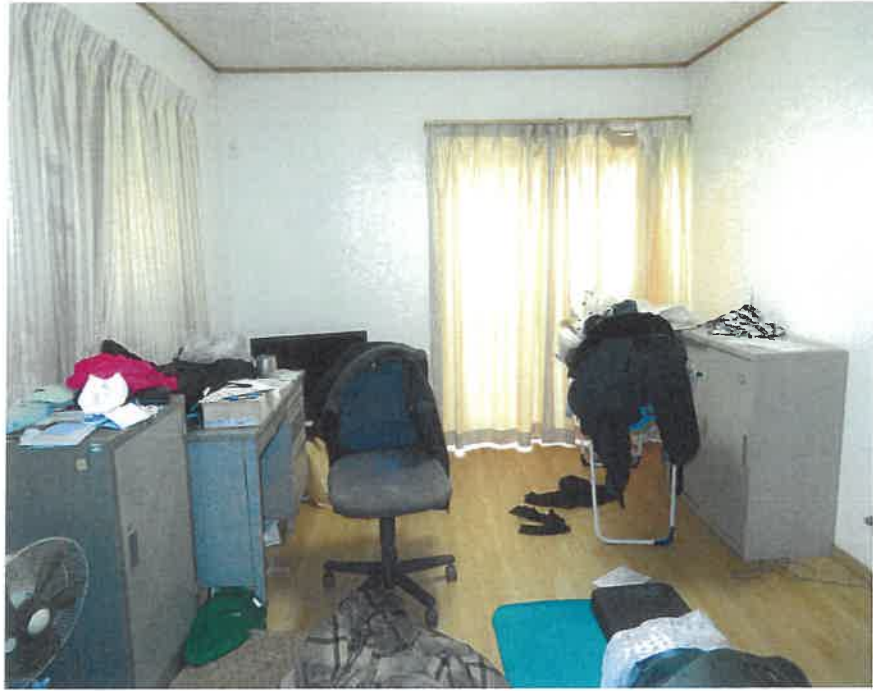
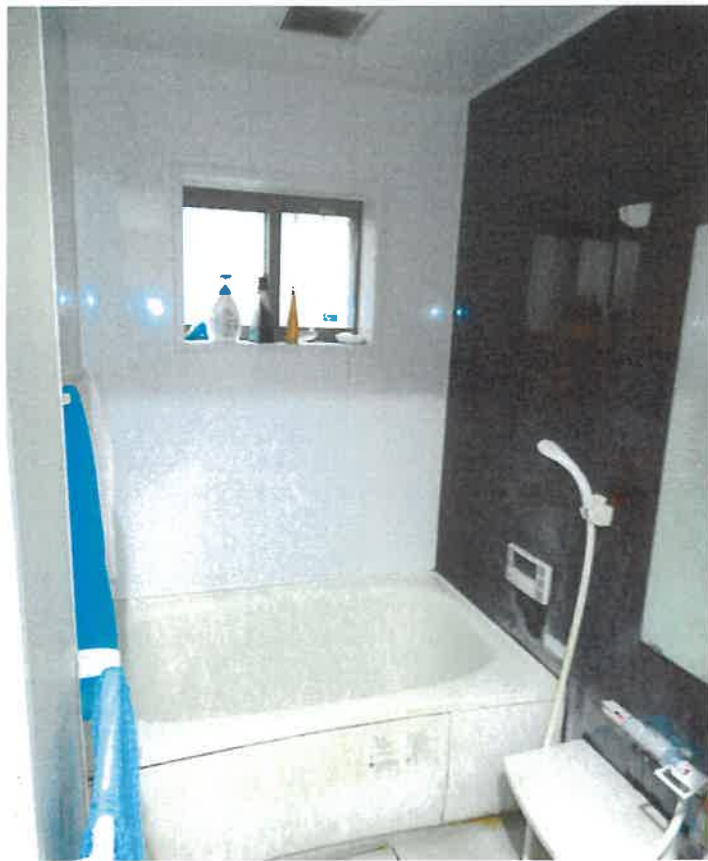
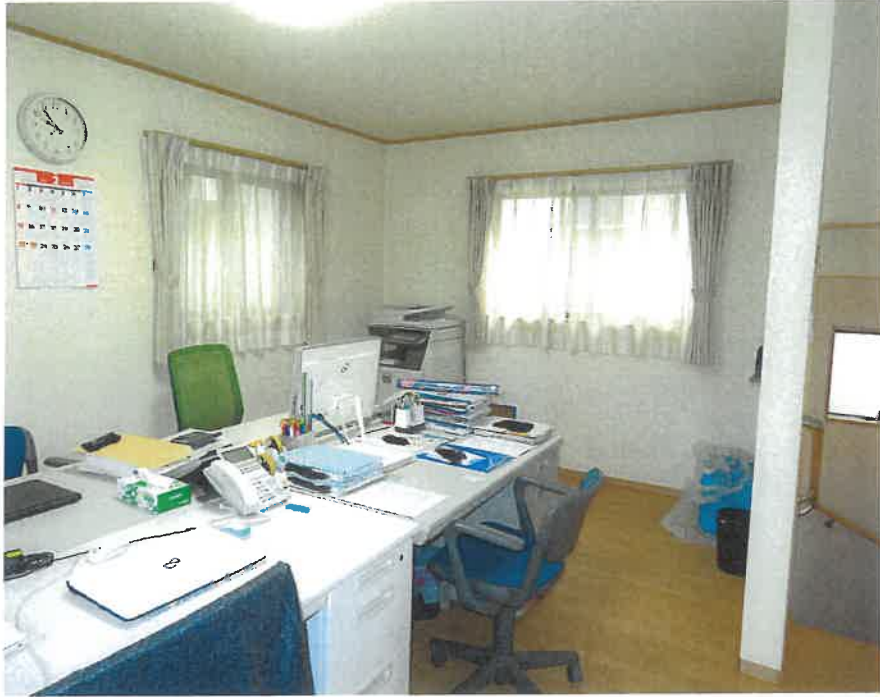
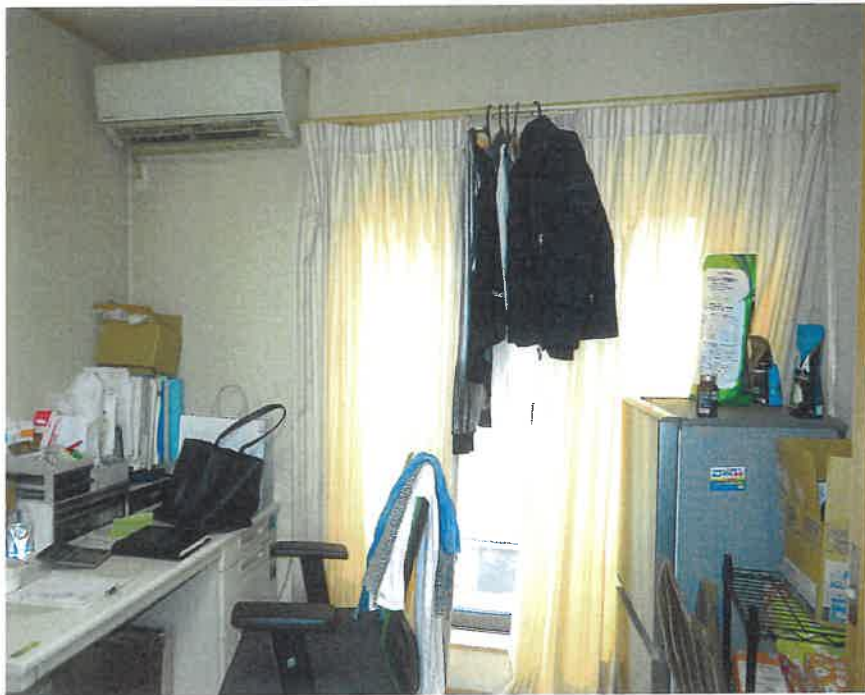
- (2) 室内の状況は、別紙添付写真のとおりであり、1階LDKに事務机・イス・事務用のスチール製収納・テレビ等、1階納戸及び3階北西側洋室にトレーニング機器、2階に事務机・PC・複合機・応接セット等、3階納戸にソファやテレビ等の応接セット、同階東側洋室にソファ・テーブル・事務机等があり、ベッドや布団等の寝具類がほとんど見当たらないなど生活感に乏しく、主に事務所として使用されている状況が窺われたが、所有者、エクセル社代表者及び占有者Aが目的物件所在地を住所と定めており、室内の間取り等の状況から本来は住居仕様の建物であると認められる。

- (3) 特に3階につきタバコ臭が強く感じられ、他の階に比べて全体的に壁の黄ばみが見られるほかは、概ね経年相当の劣化、損耗が認められる。

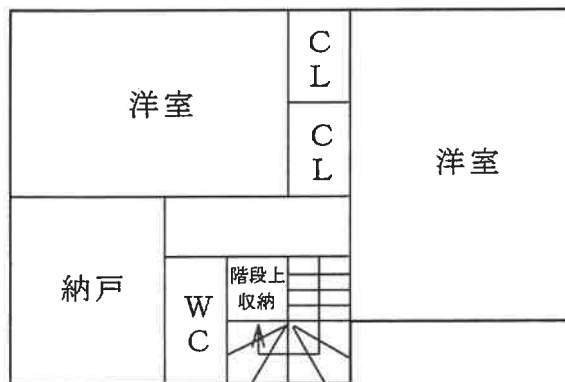
# 間取図（概略）

区 分	主である建物	
建築時期及び 経済的残存等 耐用年数等	建築年月日 （登記記載）平成29年8月3日 新築 経過年数 約9年 経済的残存耐用年数 約21年	
仕 様	構 造	木造
	屋 根	合金メッキ鋼板葺
	外 壁	サイディングほか
	内 壁	クロス貼ほか
	天 井	クロス貼ほか
	床	フローリングほか
	設 備	電気, 給排水設備等
	そ の 他	なし
床面積（現況）	延 144.07㎡ 増築はなく、登記と現況数量は同じである。	
現況用途等	階 層	3階建
	現況用途	居宅・車庫
	間 取 り	2LDK+LDK+納戸2
品 等	普通	
保守管理の状態	普通	
建物の利用状況	現況調査報告書を参照されたい。	
特 記 事 項	<ul style="list-style-type: none"> <li>・目的建物は登記上居宅であるが、現況は居宅・車庫である。1階北東側は車庫として利用されており、シャッターが設置されている。</li> <li>・目的建物は1階LDK及び2階LDが事務所として利用されているほか、1階納戸と3階北西側洋室に筋トレ用具が置かれ、3階納戸にソファや応接セットが置かれている。寝具等は見当たらず、生活実態を認めづらいことから主に事務所として利用されているものと推定される。しかし、建物の仕様からみて目的建物を居宅・車庫と判断した。なお詳細は現況調査報告書を参照されたい。</li> <li>・目的建物は築後約9年が経過している。特に目立つ損傷等は認められないが、3階は全体的に喫煙臭が強く、内壁クロスの変色もみられる。概ね経年相応の減価と考えられる。</li> <li>・目的建物について、建築時期・構造・種類等の要因を踏まえ現地調査を行った結果、アスベスト含有建材が使用されている可能性は低いと考えられる。なお、アスベスト使用の詳細については専門調査機関の分析調査を要する。</li> <li>・目的建物は完了検査を受けている。</li> </ul>
