期 間 入 札 の 公 告

大阪地方裁判所堺支部執行係

現況調査報告書

評 価 書

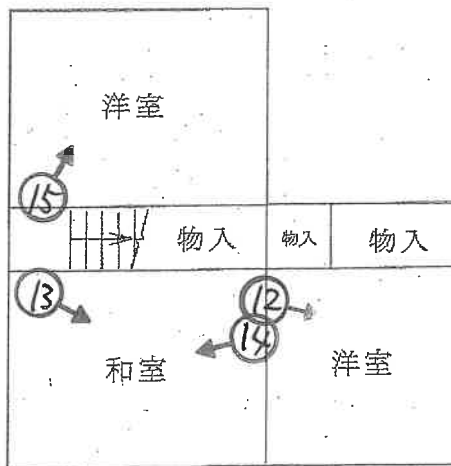
間取図 (概略)

- (1) 目的建物の形状は、概ね間取図 (概略) のとおりであると思われる。
- (2) 目的建物内部の状況は別紙添付写真のとおり。
- (3) 目的建物内には、冷蔵庫、洗濯機、テレビ等の家財道具、日常生活用品等の動産が存在する。
- (4) 目的建物 1 階には増築部分が存在する。また、1 階 DK の天井及び北西側和室の天井には雨漏りあとが存在し、当該和室の畳にはたわみを感じられ、浴室の壁にはひび割れが存在した。さらに、2 階南西側和室の壁にはひび割れが散見された。2 階北側洋室には動産が多く置かれており、壁や床の状況を確認することが出来なかった。
- (5) 目的建物の外壁にはひび割れが散見された。
- (6) 目的建物は経年相当の劣化、損耗が認められる。
- (7) 管轄法務局と立入によって調査したところ、目的土地には、家屋番号 772 番 14 の 1 以外の建物は存在しなかった。
