## 期間入札の公告

# 現況調査報告書

# 評 価 書

(敷地権(所有権)付マンション)

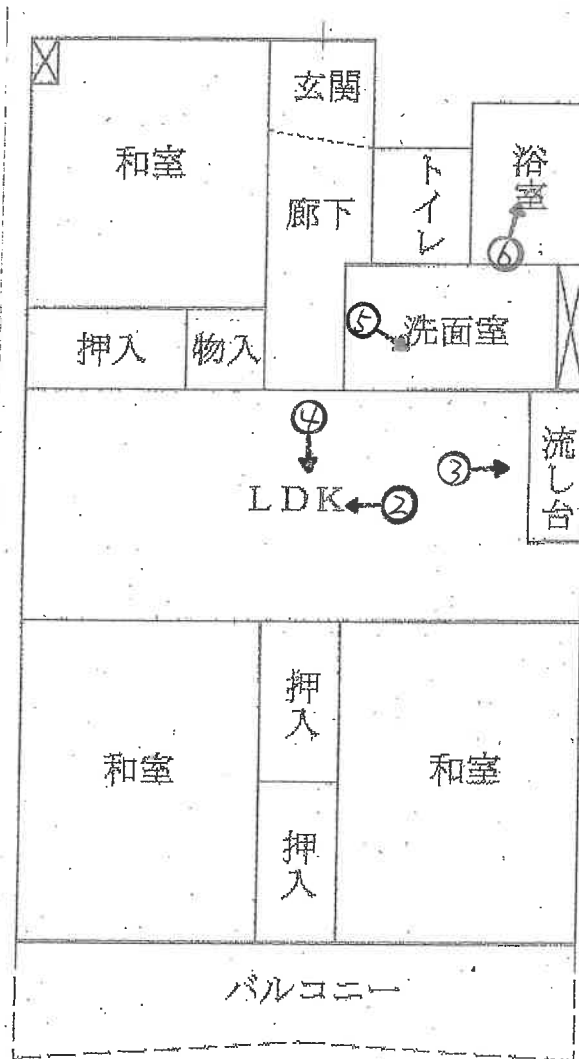
間取図 (概略)

- (1) 目的建物は、マンション「泉北若松台AB住宅壱号棟」の1205号室であり、登記事項証明書の記載によると昭和48年新築で、その形状等は間取図(概略)及び添付写真のとおりである。
- (2) 目的建物は、建築後約53年経過しており、内壁クロスや床の汚れ、建具に穴などの損傷があるなど経年相応の劣化・老朽化が認められた。
- (3) 目的建物は、立入調査時の状況及び関係人の陳述等から、所有者が住居(空き家)として使用しているものと認めた。

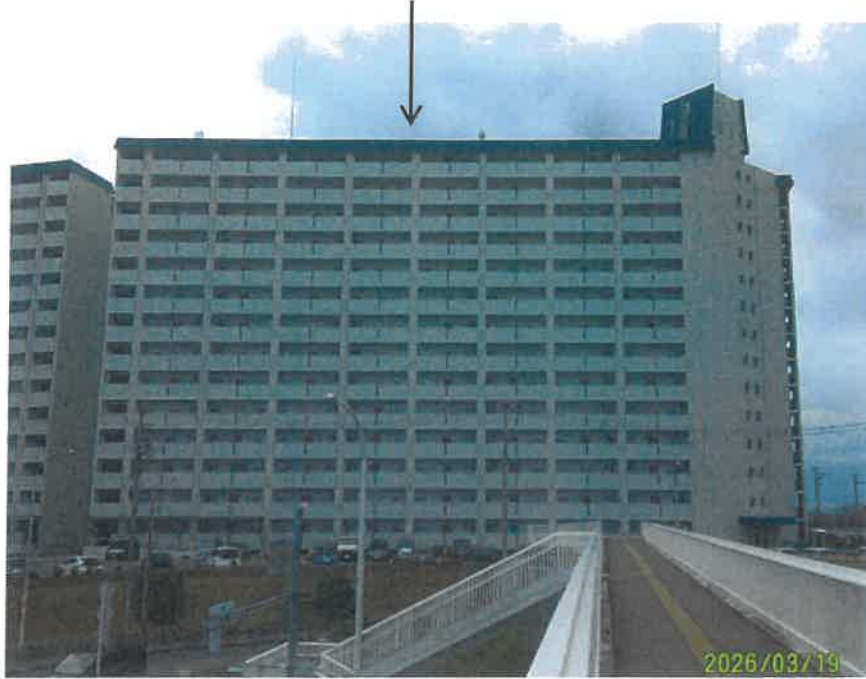
①

目的建物が所在するマンション

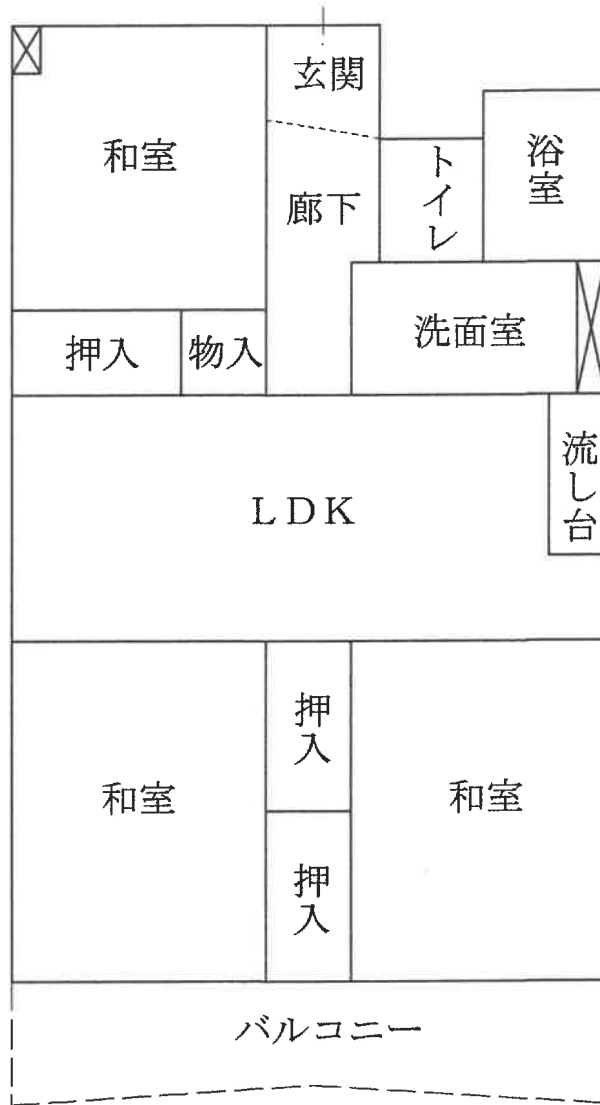
# 間取図 (概略)

構 造	鉄骨鉄筋コンクリート造1階建	
位 置	12階 (1205号室) 開口部の方位: 南東向き (中間住戸)	
床 面 積	61.53㎡ (登記面積)	
間 取 り	3LDK バルコニー 南東側 面積不明	
仕 様	天 井	クロス・化粧板ほか
	床	フローリング・畳ほか
	内 壁	クロスほか
	設 備	特になし
	そ の 他	特になし
保守管理の状態	やや劣る	
管 理 費 等	管 理 費	6,000 円(月額)
	修繕積立金	10,000 円(月額)
	滞 納 額	なし(令和8年3月2日現在)
専有部分の 利用状況等	現況調査報告書に記載の通り。	
特 記 事 項	<ul style="list-style-type: none"> <li>・目的建物は、内壁クロスや床の汚れ、建具に穴などの損傷があるなど経年相応の劣化・老朽化が見受けられた。</li> <li>・設備等の稼働の状況を確認したものではない。また、設備等の正確な所有関係やリース関係等は不詳である。</li> <li>・室内には家財道具・日用品等の動産類が存しており、損傷の程度を確認できなかった部分がある。</li> </ul>
