## 期 間 入 札 の 公 告

## 現況調査報告書 (その1)

## 現況調査報告書 (その2)

# 評 価 書（ 補 充 ）

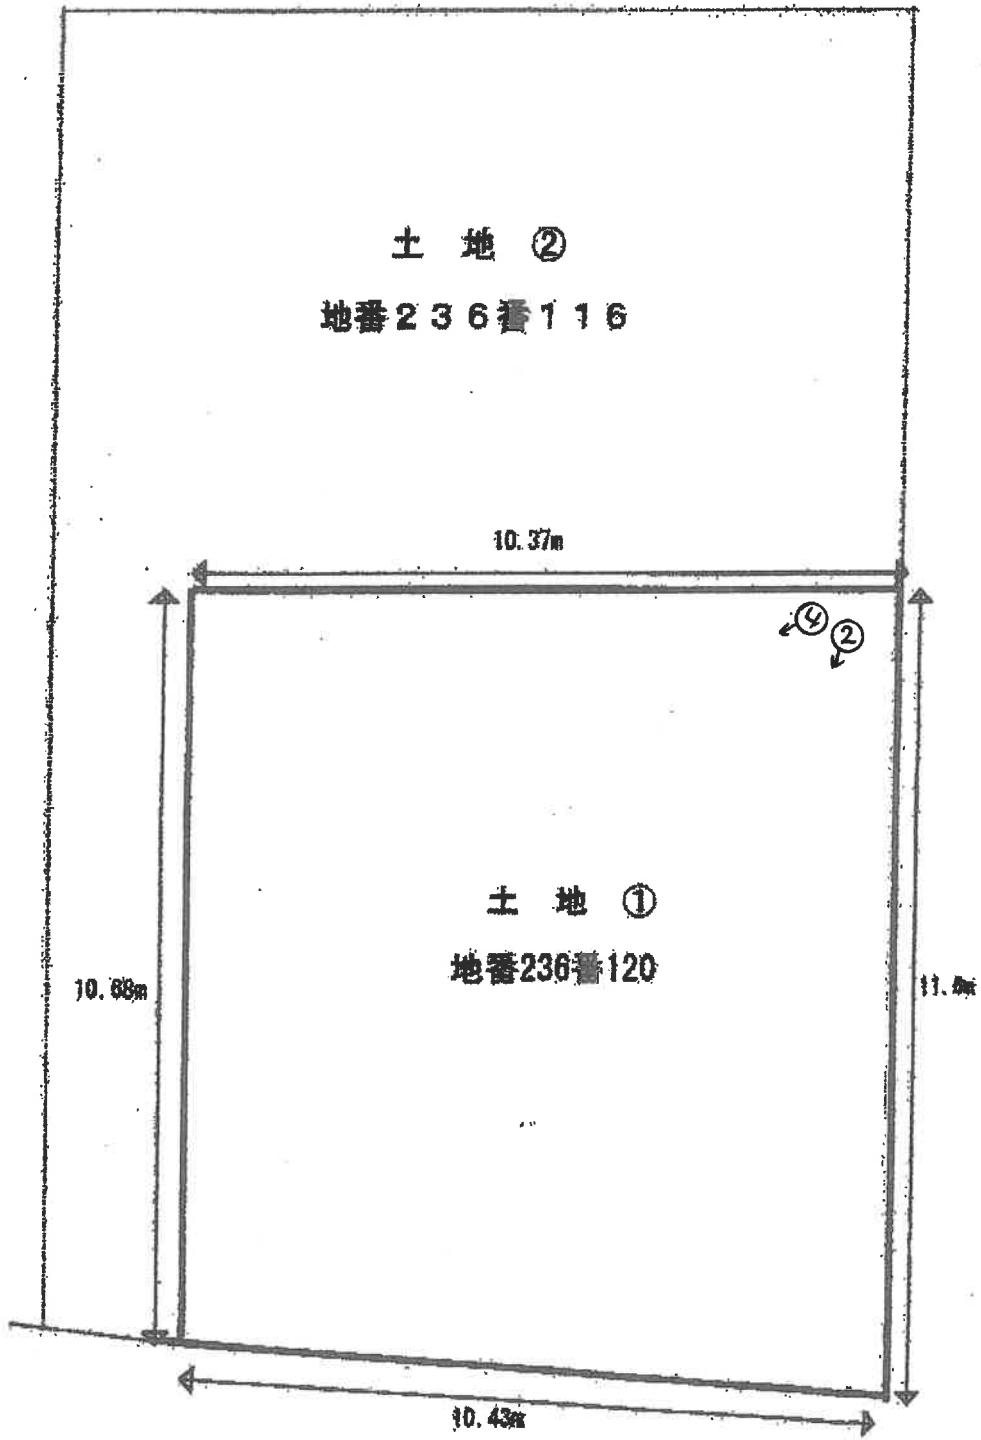
**土地概測図**

- (1) 目的土地を適宜概測したところ、形状・地積は土地概測図と概ね一致していると思われるが、境界標を確認できなかった箇所も存在したことから、正確には専門家による測量を要する。
- (2) 目的土地の接面道路は、建築基準法上の道路である。
- (3) 目的土地と物件2の土地との位置関係は、土地概測図のとおりである。

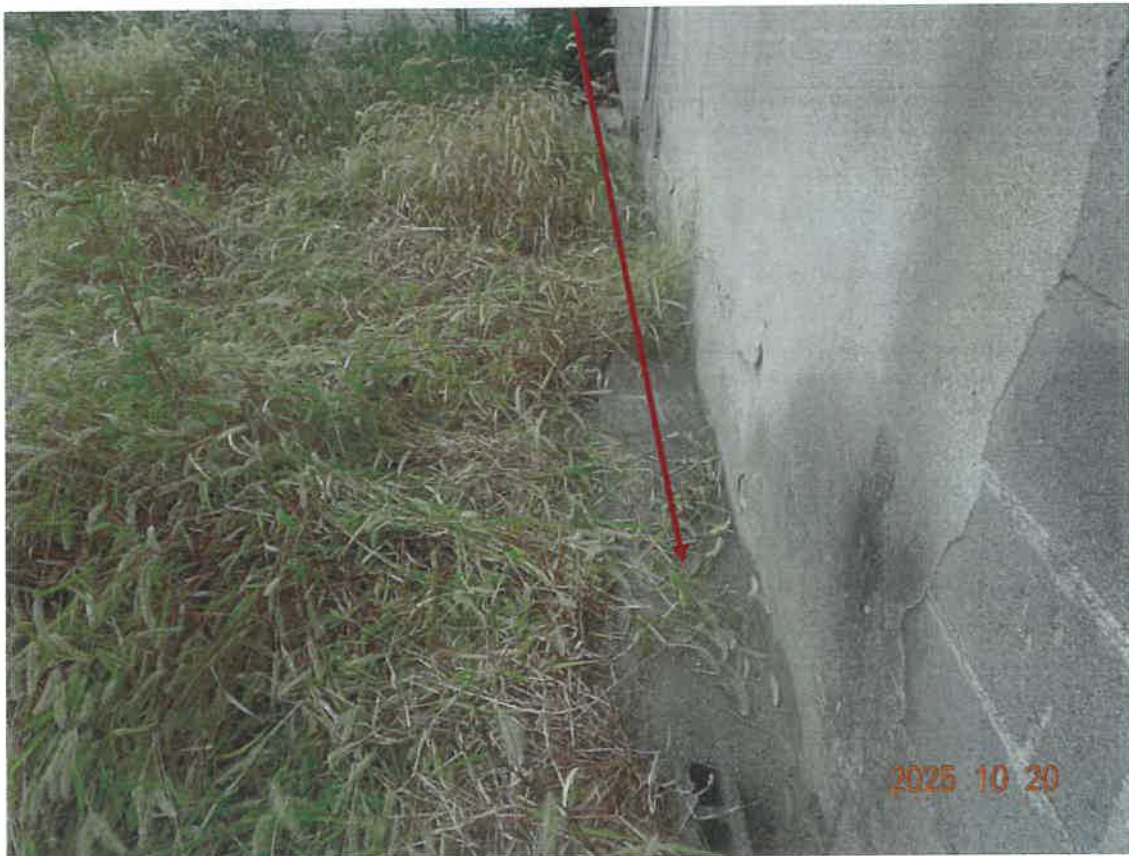
④ 越境している可能性がある隣地のコンクリート

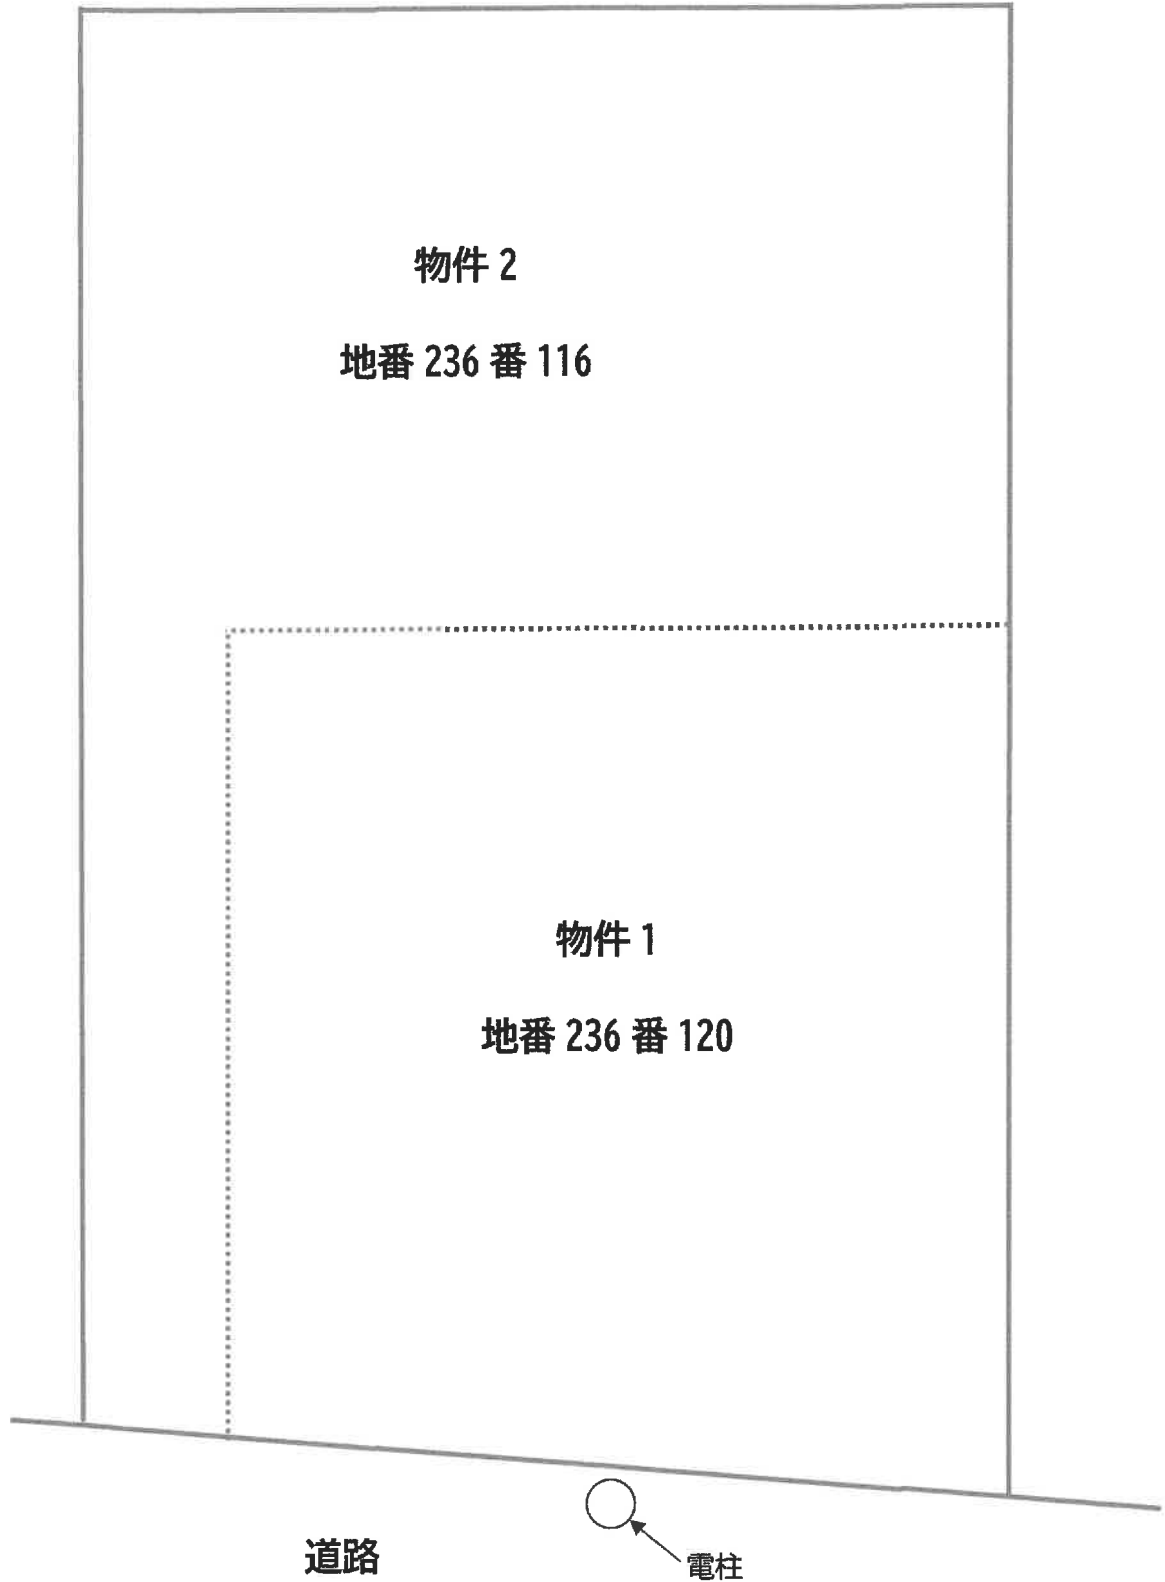
土地概況図

番号	所在等	登記	現況
1、2	所在地番地目地積	物件目録記載のとおり	同左。但し、特記事項参照。
番号	特記事項		
1、2	<ul style="list-style-type: none"> <li>・物件1, 2(以下2筆合わせて「目的土地」という)の地積測量図は法務局に備え付けられており、現地で確認したところ形状は概ね土地概況図のとおり、地積は概ね登記のとおりである。但し、物件1と物件2の境界は境界標がなかった部分もあるので、正確には専門家による測量を要する。</li> <li>・目的土地は更地であり、草が生い茂っている。</li> <li>・北側隣接地の犬走りのコンクリートの一部がわずかに物件2に越境している可能性がある。</li> <li>・目的土地の間口(約12.4m)の中央からやや北寄りの位置(目的土地の北東端から接面道路沿いに南へ約5.6m)の東側接面道路上に電柱が存する。</li> <li>・その他現況調査報告書記載のとおりである。</li> </ul>
