## 期 間 入 札 の 公 告

| | 構 造 | 木・鉄筋コンクリート造スレート葺3階建 |

## 現況調査報告書

# 評 価 書

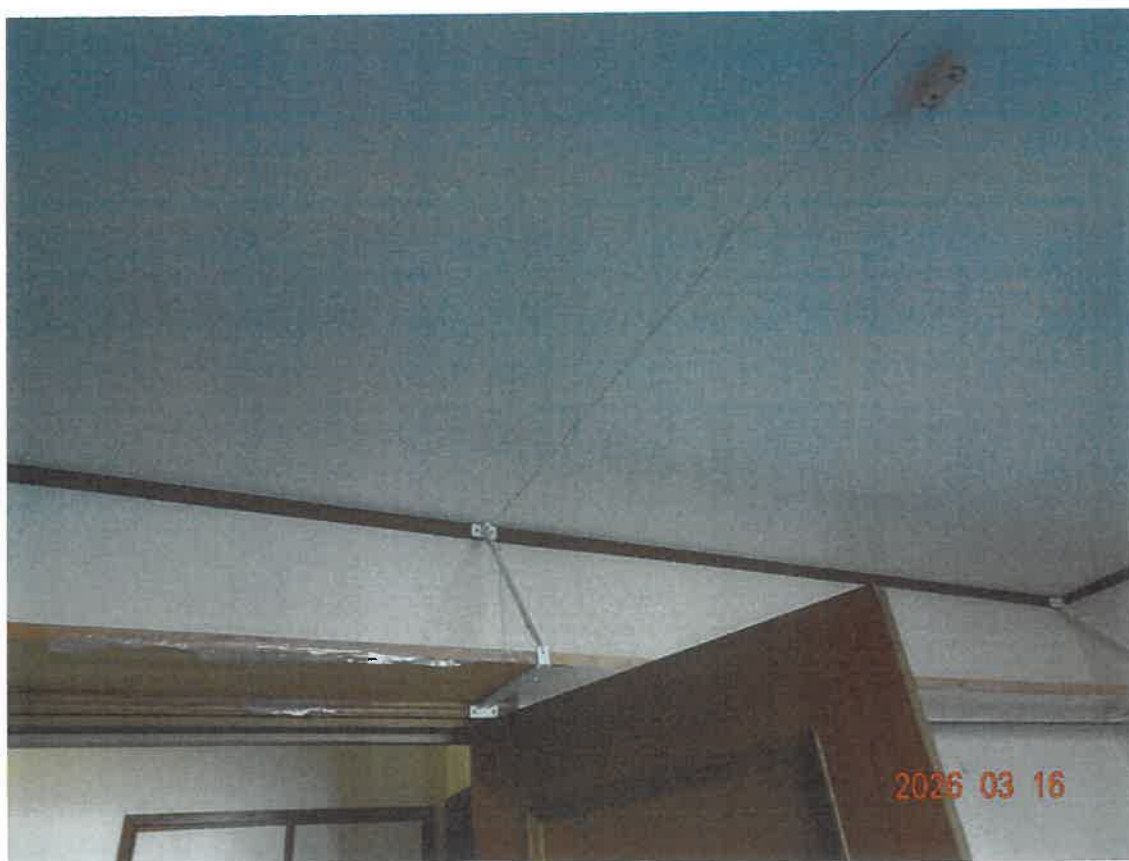
⑭ 壁と天井のひび割れ

- (4) 目的建物3階の天井と壁にはひび割れが存在した。
- (5) 目的建物は経年相当の劣化、損耗が認められる。

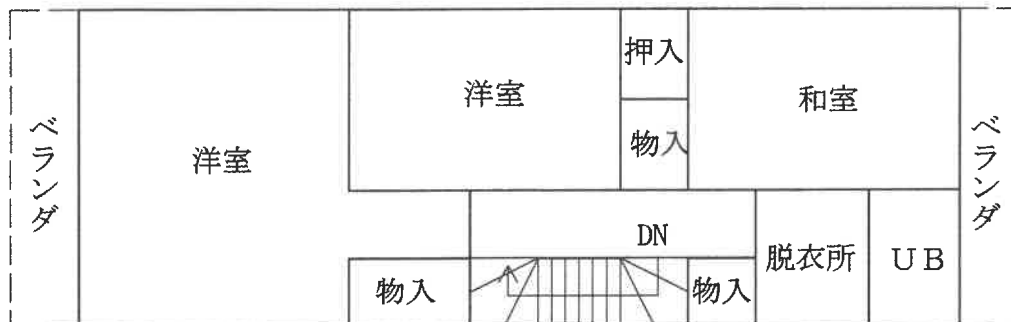
# 間取図（概略）

| 区 分 | 主である建物 | |
|---|---|--|
| 特 記 事 項 | <ul style="list-style-type: none"> <li>・建築確認；済，完了検査；無</li> <li>・目的建物は木造と鉄筋コンクリート造の混構造となっている。</li> <li>・対象建物について，建築時期・構造・種類等の要因を踏まえ現地調査を行った結果，アスベスト含有建材が使用されている可能性は否定できない。なお，アスベスト使用の詳細については専門調査機関の分析調査を要する。</li> <li>・設備等の稼働の状況を確認したものではない。</li> <li>・設備等の正確な所有関係やリース関係等是不詳である。</li> <li>・室内には家財道具・日用品等の動産類が多数存しており，損傷の程度を確認できなかった部分がある。</li> <li>・目的建物3階の天井と壁にはひび割れが存在しており，建具には汚損が多く見られるなど経年相応の老朽化・劣化が認められる。</li> <li>・流し台が1階と2階にあり，浴室・トイレが1階と3階（ただし，3階にはトイレ・洗面台・浴槽が一体となったユニットバスが設置されている。）にあるなど，二世帯向けの間取りとなっている。</li> </ul> | |
