| 2 | 所 在 | 堺市南区三原台三丁19番地3 |
| | 構 造 | 鉄骨・鉄骨鉄筋コンクリート造アルミニウム板葺地下<br>1階付2階建 |

## 現況調査報告書

# 評 価 書

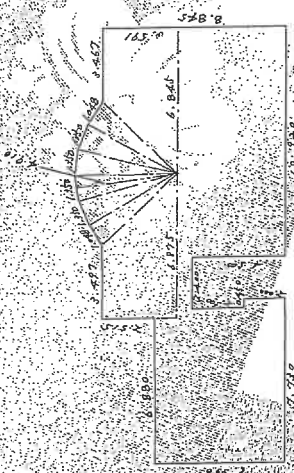
1階平面図

- 7.730 X 2.000 = 15.4600
- 7.280 X 2.500 = 18.2000
- 6.880 X 1.830 = 12.5904
- 10.920 X 5.254 = 57.3756
- 2.800 X 0.754 = 2.1112
- (3.497+6.875) X 5.591 X 2 = 18.6229
- (5.467+6.875) X 0.532 X 2 = 18.5151
- 1.556 X 1.910 X 2 X 4 = 13.2570
- 1.048 X 5.910 X 2 X 3 = 5.1456
- T = 161.2758
- 床面積 = 161㎡27
