## 期 間 入 札 の 公 告

- 1 所 在 松原市天美西一丁目
- 地 番 101番91
- 地 目 宅地
- 地 積 153.39平方メートル
- (現況)
- 地 目 宅地一部公衆用道路
- 2 所 在 松原市天美西一丁目101番地91
- 家屋 番号 101番91の2
- 種 類 居宅
- 構 造 木造スレートぶき2階建
- 床 面 積 1階 55.89平方メートル  
2階 52.65平方メートル

## 現況調査報告書

# 評 価 書

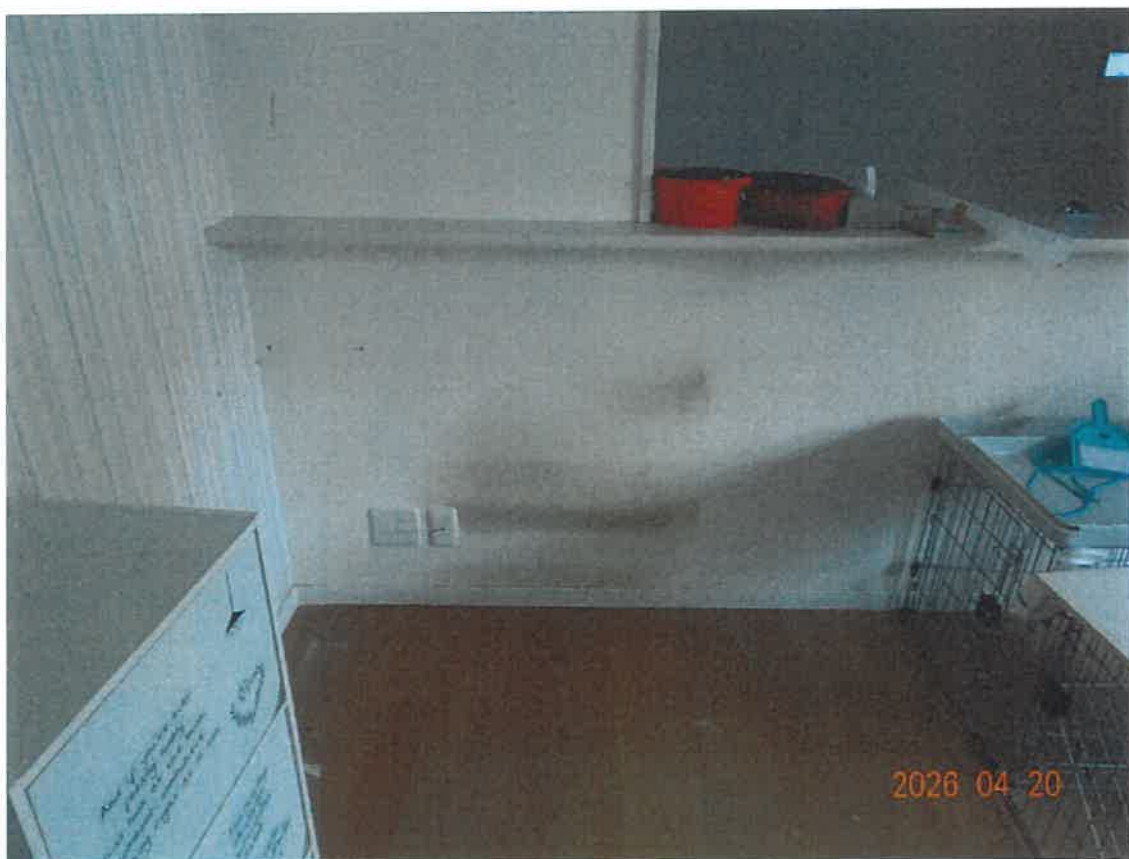
- (1) 目的建物の形状は、概ね間取図（概略）のとおりであると思われる。
- (2) 目的建物内部の状況は別紙添付写真のとおり。
- (3) 目的建物内には、日常生活用品等の動産が存在するが、以下の理由で空き家と思料される。
- ア 郵便受けの投入口にテープが貼ってあり、投函できないようになっていること
- イ ガスが閉栓されていること
- (4) 目的建物の内壁クロスには汚損が散見された。室内には動物を飼う際に使用する大型のケージが複数置かれていた。屋根にはソーラーパネルが設置されていた。
- (5) 目的建物は経年相当の劣化、損耗が認められる。

⑫1 階LDの壁の汚損箇所
