## 期 間 入 札 の 公 告

## 現況調査報告書

- 2 所 在 藤井寺市林五丁目 3 4 4 番地 5
  - 家屋 番号 3 4 4 番 5
  - 種 類 居宅
  - 構 造 木造かわらぶき 2 階建
  - 床 面 積 1 階 5 7 . 6 3 平方メートル  
2 階 4 0 . 2 2 平方メートル
  - (附属建物)
    - 符 号 1
    - 種 類 浴室
    - 構 造 木造スレートぶき平家建
    - 床 面 積 7 . 2 3 平方メートル

評 価 書  
(土地付建物)

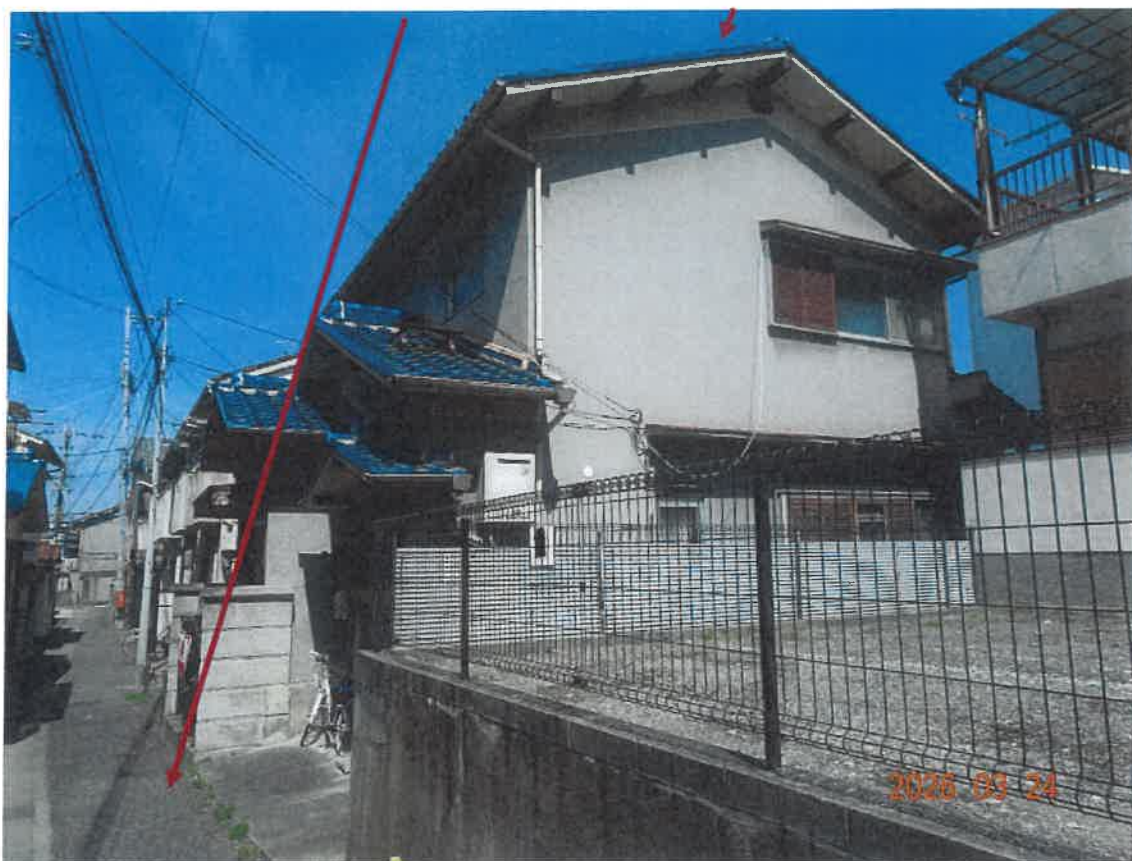
①道路負担部分

| 番 号 | 所 在 等 | 登 記 | 現 況 |
|---|---|---|---|
| 1 | <ul style="list-style-type: none"> <li>・合筆前の測量図は現況と大きく異なっている。建物図面や隣接地官民明示図面、藤井寺市地番図等を参考に現地概測を行ったところ、登記地積よりかなり大きいと思われる。</li> <li>・西側と北側で私道負担(概測約14.8㎡)していると思われる。</li> <li>・登記上の地目は「宅地」であるが、現況は「宅地一部公衆用道路」である。</li> </ul> | | |

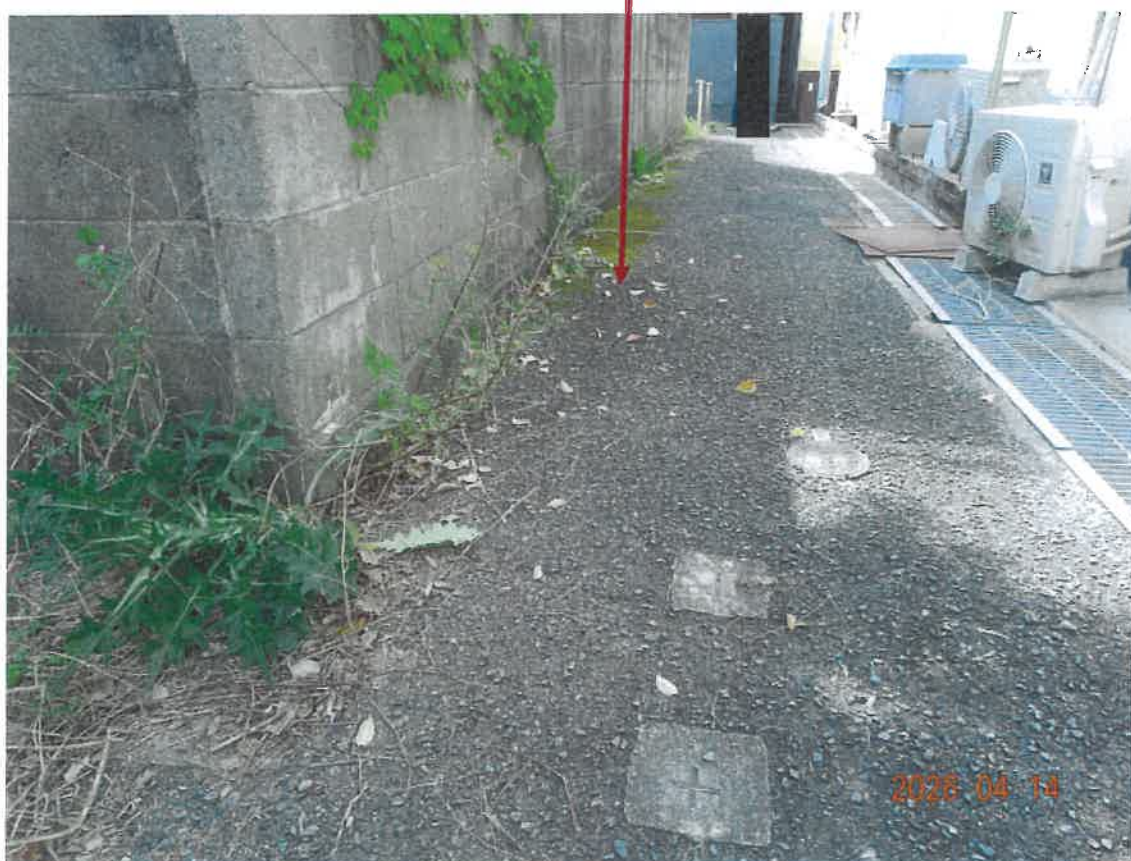
②通路負担部分

| <p>特 記 事 項</p> | <ul style="list-style-type: none"> <li>・「画地条件」及び「接面道路の状況」は有効宅地部分についての記載である。</li> <li>・敷地境界が不明確であり、正確には専門家による調査、測量が必要である。</li> <li>・西側と北側で私道負担(概測約14.8㎡)していると思われる。</li> <li>・登記地積よりかなり大きいと思われる。但し、測量や境界確定に相当の費用を要するため、増価要因と認めない。</li> <li>・接面道路幅員が4m未満であるため、道路中心線から2mの後退(セットバック)が必要である。</li> <li>・敷地内の南側と東側に東側隣接地(347番12)に繋がる私設給水管が埋設されている。また、北側私道負担部分に北東側土地(347番14、347番11)に繋がる私設給水管が埋設されている。</li> <li>・北側私道負担部分に下水道(汚水)本管が埋設されている。</li> <li>・南側隣接地より最大で約1.2m低い。</li> </ul> |

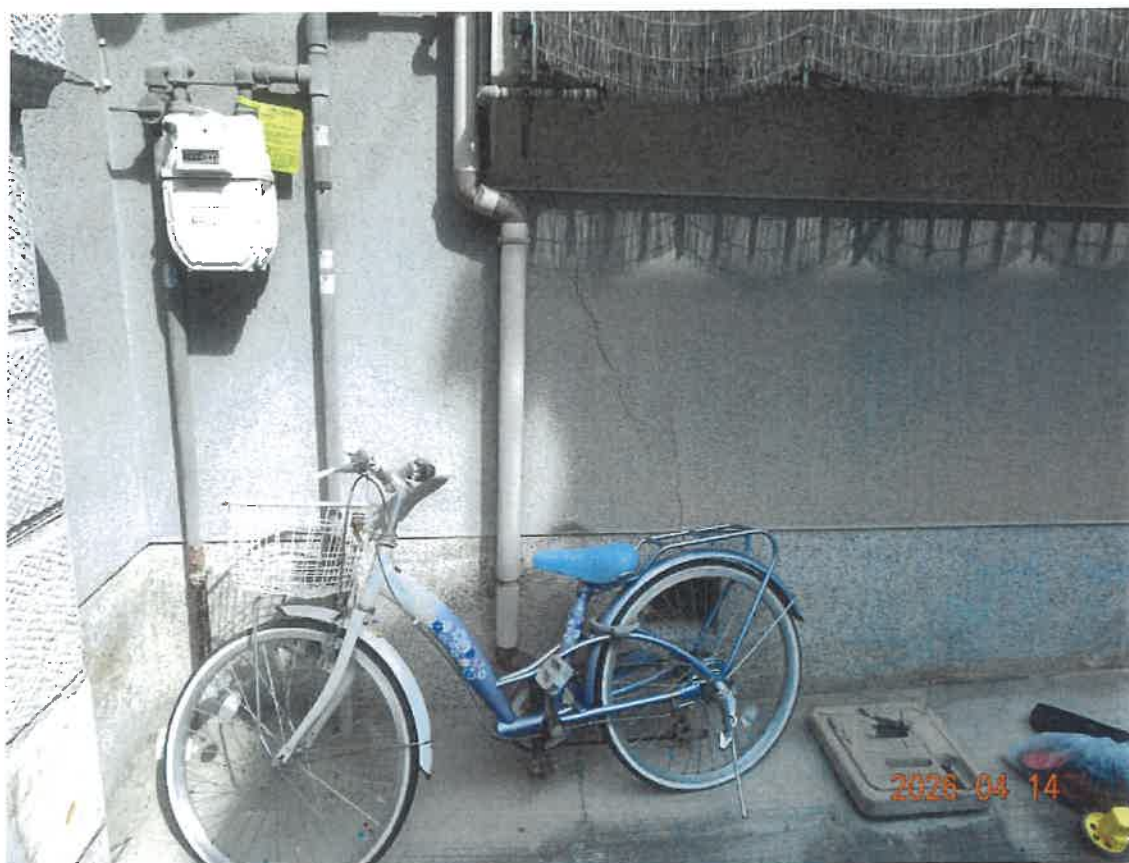
③外壁のクラック

- (1) 目的建物の形状は、概ね間取図（概略）のとおりであると思われる。
- (2) 目的建物内部の状況は別紙添付写真のとおり。
- (3) 目的建物内は、以下の理由で空き家と思料される。
  - ア 所有者の、目的建物には誰も住んでいない旨の陳述の存在
  - イ 電気メーターが無計量であること
  - ウ ガスが閉栓されていること
  - エ 目的建物内には生活に必要な動産がほとんど存在しないこと
- (4) 目的建物の床は全体的にきしみとたわみがあった。また、外壁にはクラックが存在した。
- (5) 目的建物は経年相当の劣化、損耗が認められる。

| 特 記 事 項 | <ul style="list-style-type: none"> <li>・附属建物符号1は滅失している。</li> <li>・外壁にクラックが見られる。</li> <li>・玄関扉のガラスが割れている。</li> <li>・全般的に床の軋みや撓みを感じられる。</li> <li>・登記面積を基にした有効宅地面積に対し、建蔽率を超過している。</li> <li>・新築時の建築確認は無い。増築時の建築確認はあるが、検査済証は無い。</li> </ul> <p>※アスベスト含有建材使用の可能性について<br/> 目的建物の建築時期、構造、用途等より、アスベスト含有建材使用の可能性は低いものと思われる。なお、アスベスト使用の有無等、詳細については専門調査機関による分析調査を要する。</p> | |

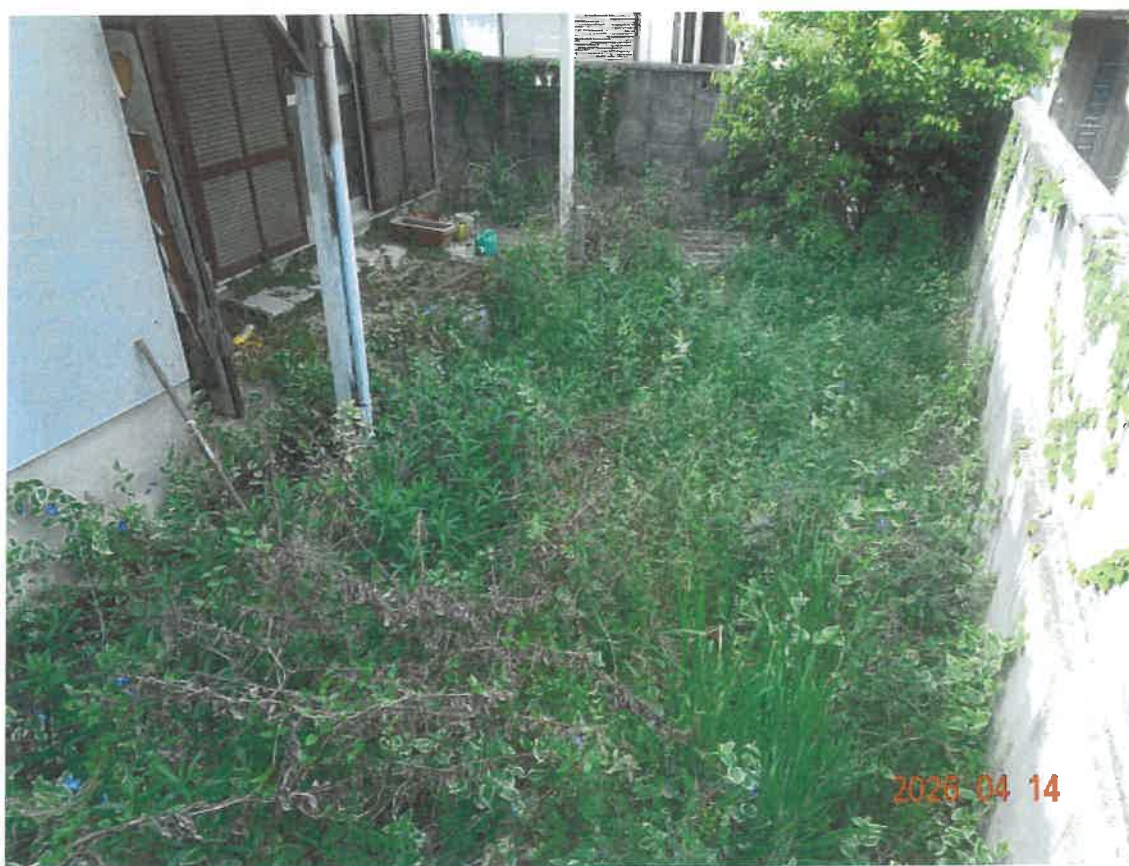
⑬ 附属建物が建っていたと推測される場所

建物図面（各階平面図）を参考に附属建物を探したが、目的土地内には附属建物は存在しなかった。

| 番 号 | 所 在 等 | 登 記 | 現 況 |
|---|---|---|---|
| 2 | <ul style="list-style-type: none"> <li>・附属建物符号1は滅失している。</li> <li>・新築年月日は不明である。増築部分(登記済)が現況建物の過半を占めるため、増築年を基準に査定する。</li> </ul> | | |
