## 期 間 入 札 の 公 告

| | 構 造 | 木造スレート葺 2 階建 |

## 現況調査報告書

# 評 価 書

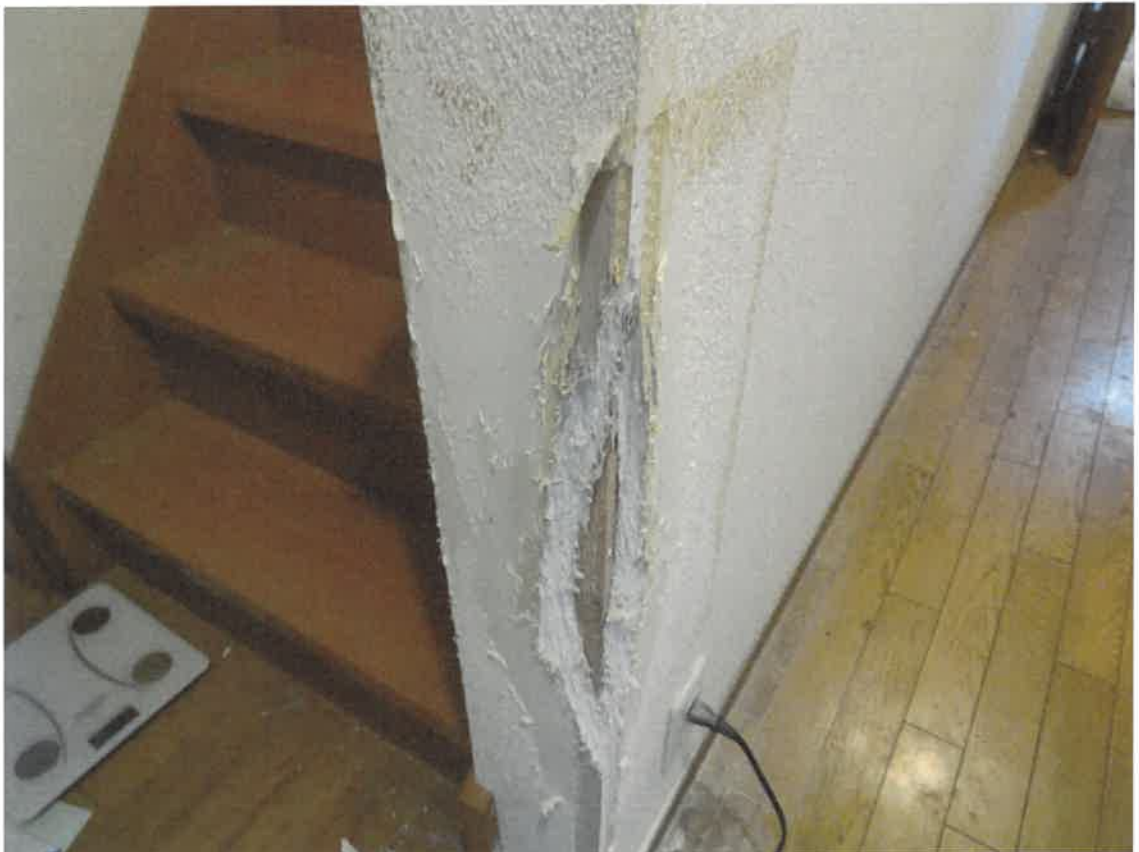
2 壁面の損傷

- (1) 目的建物の形状は、概ね別紙間取図（概略）のとおりであると思われる。
- (2) 目的建物内部の状況は別紙添付写真のとおり。
- (3) 目的建物内には、冷蔵庫、洗濯機、テレビ等の家財道具、日常生活用品等の動産類が存在する。また衣類、空き缶、廃棄物が入っていると思われるビニール袋等がそこかしこに乱雑に置かれていた。
- (4) 所有者によれば、目的建物内でネコが一匹飼育されているとのことであり、室内にはネコの餌や糞等が散乱しており、ネコによるものと思われる内壁の損傷箇所が至るところに見受けられた。また室内には強い動物臭が感じられた。
- (5) 目的建物には、経年相当の劣化、損耗が認められた。
- (6) 目的建物には大量の動産類があり、目視による確認ができなかった箇所も多く、これらの箇所に損傷等が存する可能性がある。

| 関係人の陳述等 | |
|---|---|
| ■所有者 | <p>1、目的建物は、私が住居として使用しています。</p> <p>2、目的土地に関して、境界争いや権利争いはありません。</p> <p>3、目的建物は、増築・改築等していません。</p> <p>4、目的建物には、ネコによる壁の損傷がありますが、そのほかに不具合等はありません。</p> |

| 区 分 | 主である建物 | |
|---|---|---|
| 保守管理の状態 | 所有者によれば、目的建物内で猫が一匹飼育されているとのことであり、室内には猫の餌や糞等が散乱しており、猫によるものと思われる内壁の損傷箇所が至るところに見受けられた。また、室内には強い動物臭が感じられたほかは、概ね経年相当の劣化、損耗が認められた。 | |

※ 観察減価は目的建物の現状（猫によるものと思われる内壁の損傷箇所が至るところに見受けられたほか、室内には強い動物臭が感じられた状況）や中古建物に係る市場の特性等を考慮して査定した。
