## 期 間 入 札 の 公 告

3 所 在 高石市取石五丁目56番地25  
 家屋 番号 56番25  
 種 類 居宅  
 構 造 木造瓦葺2階建  
 床 面 積 1階 31.93平方メートル  
 2階 23.71平方メートル

## 現況調査報告書

# 評価書

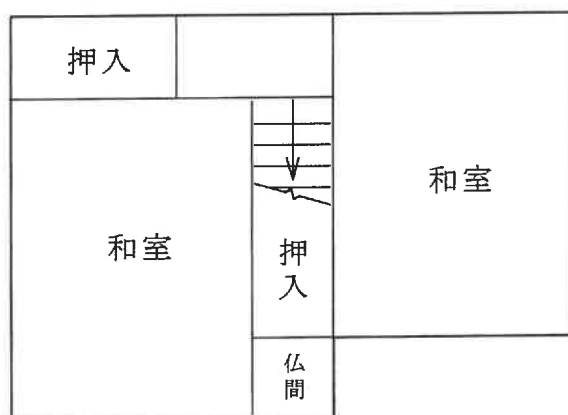
## 間取図（概略）

| 区 分 | 主である建物 | |
|---|---|--|
| 現 況 用 途 等 | 階 層 2階建<br>現 況 用 途 居宅<br>間 取 り 4DK | |
