## 期 間 入 札 の 公 告

## 現況調査報告書

- 1 所 在 堺市東区草尾  
地 番 375番9  
地 目 宅地  
地 積 59.33平方メートル
- 2 所 在 堺市東区草尾375番地9  
家屋 番号 375番9  
種 類 居宅  
構 造 木造瓦葺2階建  
床 面 積 1階 35.20平方メートル  
2階 37.26平方メートル

評価書  
(土地付建物)

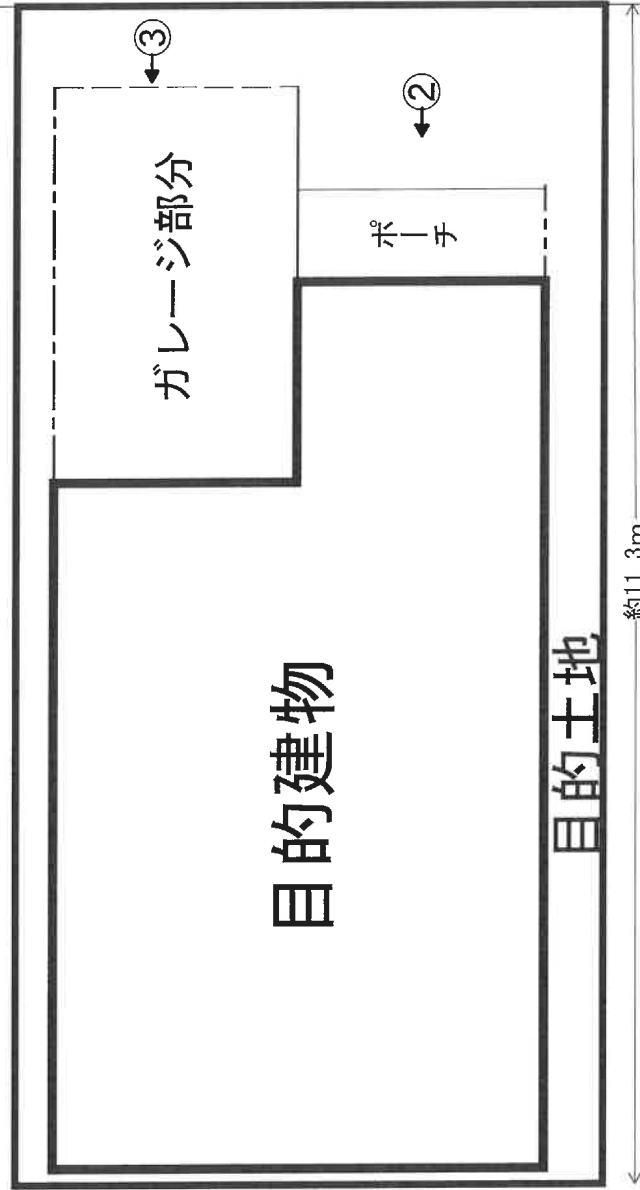
# 土地建物位置関係図（概略）

(1) 目的土地について地積測量図等を参考に適宜概測したところ、その形状は別紙土地建物位置関係図のとおりであり、奥行きの辺長が地積測量図よりやや長いと思われたが、必ずしも周囲との境界が明らかであるとは言い難く、あくまで概測に基づくものであるため、正確には専門家による測量等を要する。

約11.3m

検尺は概測である

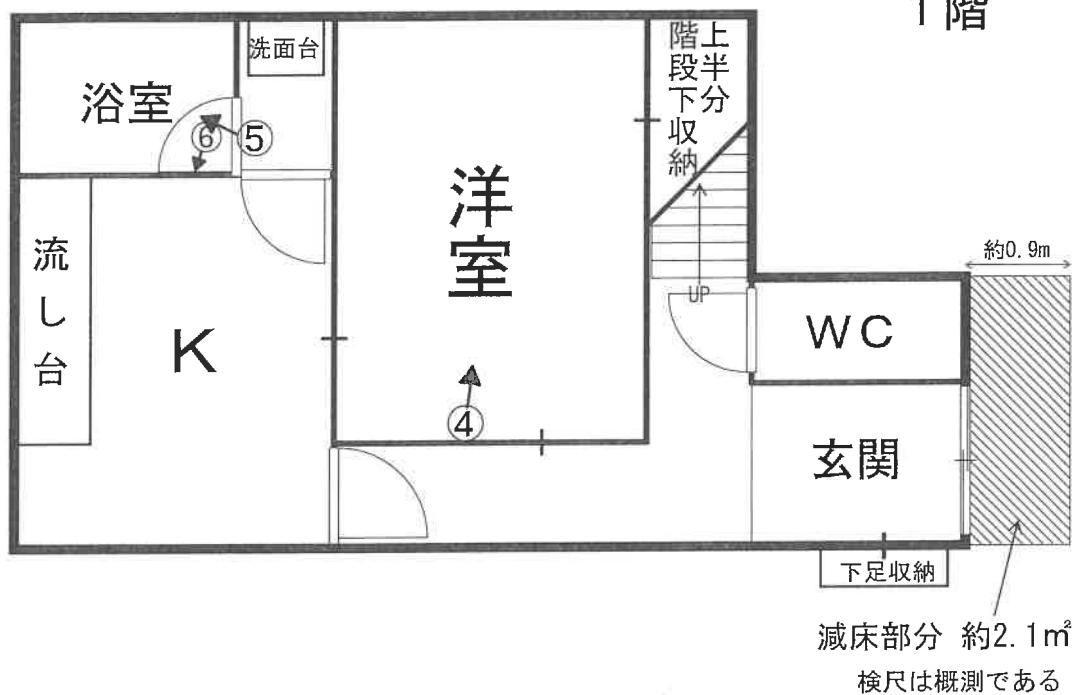
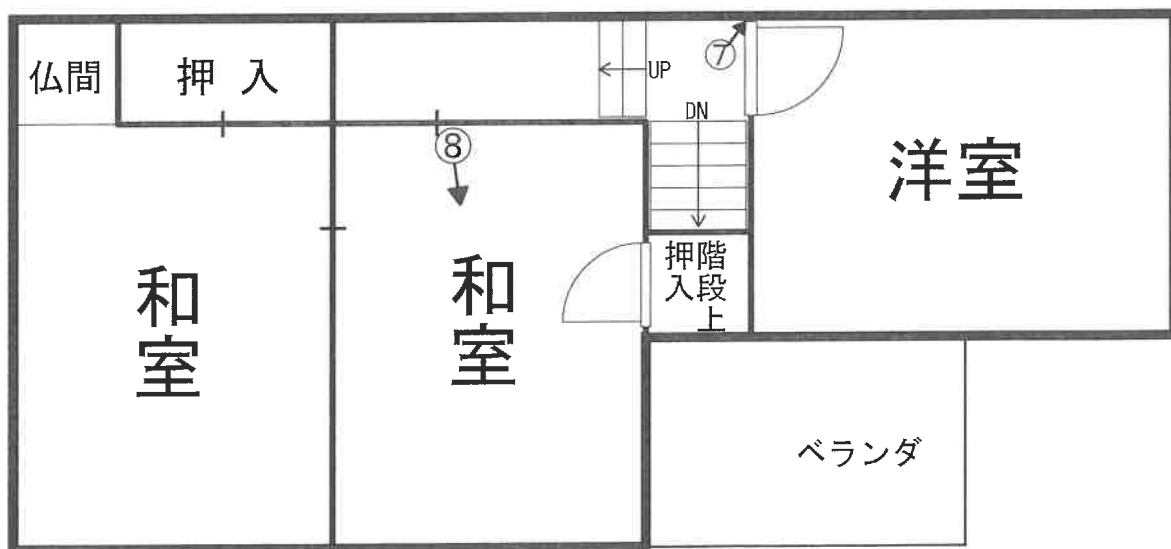
# 間 取 略 図

(1) 目的建物の形状は別紙間取略図のとおりであり、法務局に備付けの建物図面では1階北東側の玄関前ポーチ部分までが床面積に含まれていると思われるが、同部分（約2.1 m<sup>2</sup>）は一部隔壁がなく外気遮断性に欠けることから床面積に含めるべきではないと認める。

なお、玄関南東側に設置された下足収納部分は、高さ1.5 m未満であり、出窓のような形状であるため、床面積には含めない。

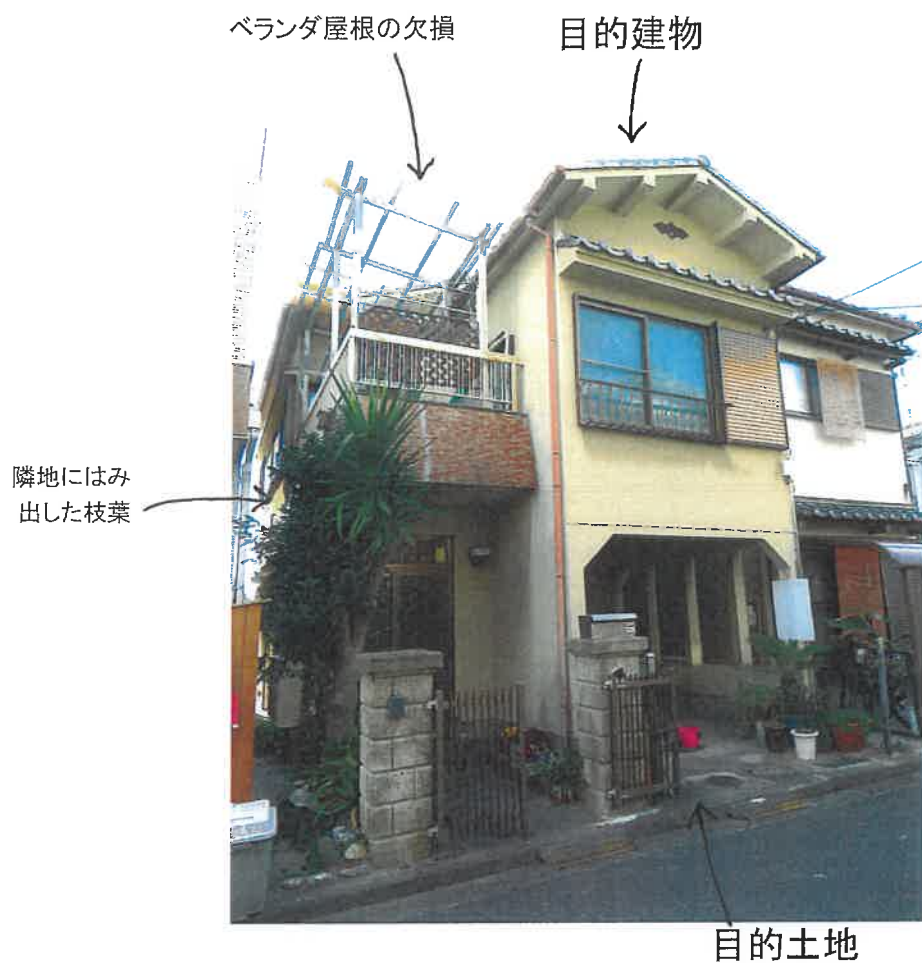
2階部分の外壁にある亀裂

(3) 外壁・内壁及びベランダの床等にいくつかの亀裂、玄関先のベランダの下部に損傷、浴室の扉に破損があり、ベランダの屋根の大半が欠損しており、かつ、2階の各和室の畳敷等にやや撓みを感じられるほか、概ね経年（築46年経過）相当の劣化、損耗が認められる。

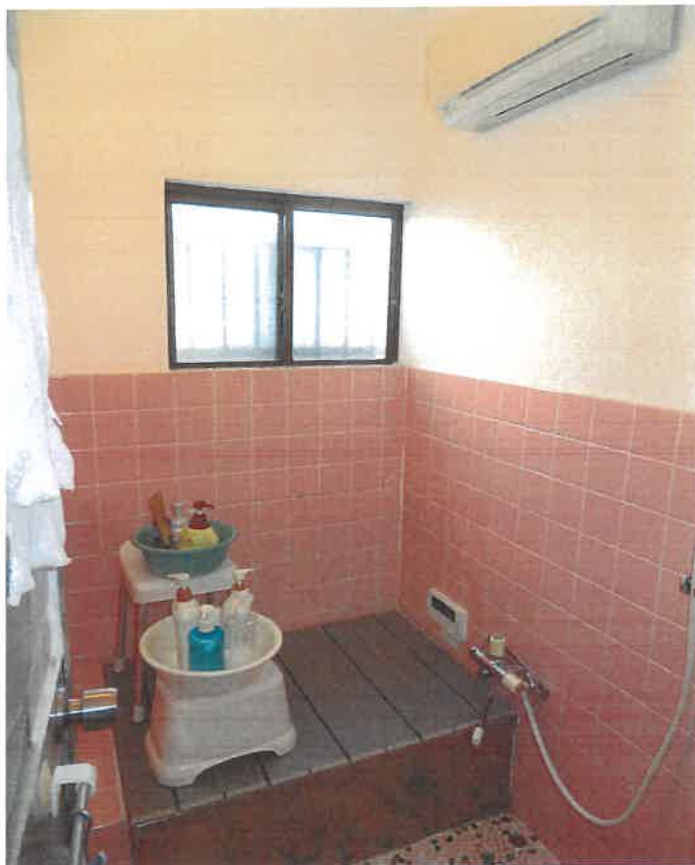
浴室の扉の破損

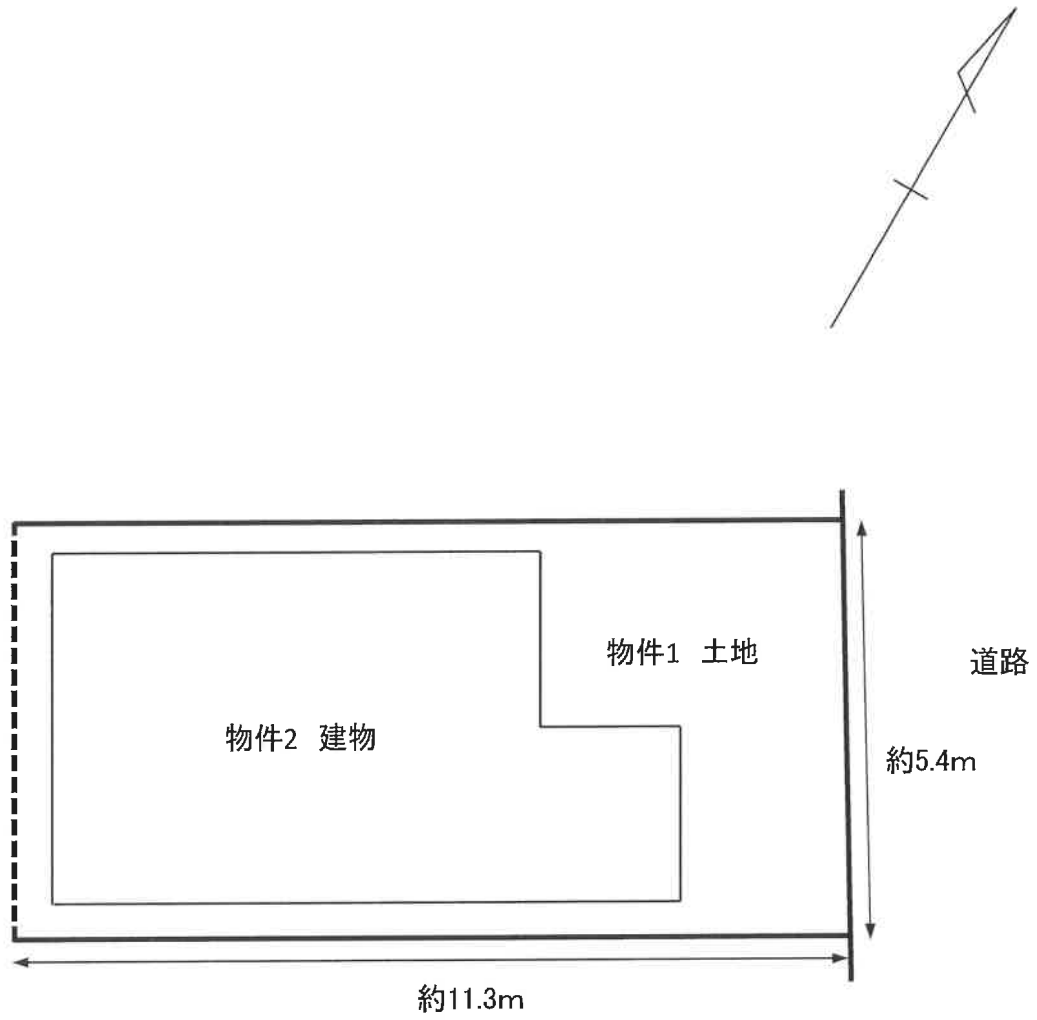
# 土地建物位置関係図(概略)

| 番 号 | 所 在 等 | 登 記 | 現 況 |
|---|---|---|---|
| 1 | 地積測量図に基づき現地概測を行なったところ、奥行きの変長が地積測量図よりやや長い(概測約11.3m)可能性がある。但し、敷地境界が不明確であり、正確には専門家による調査、測量を要する。 | | |

↔ は現地での概測値

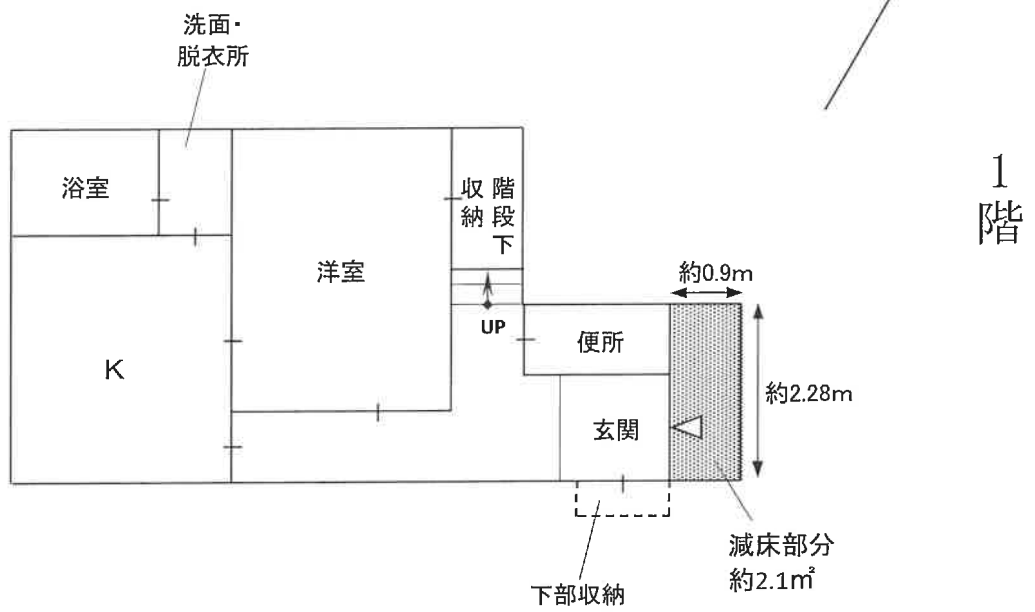
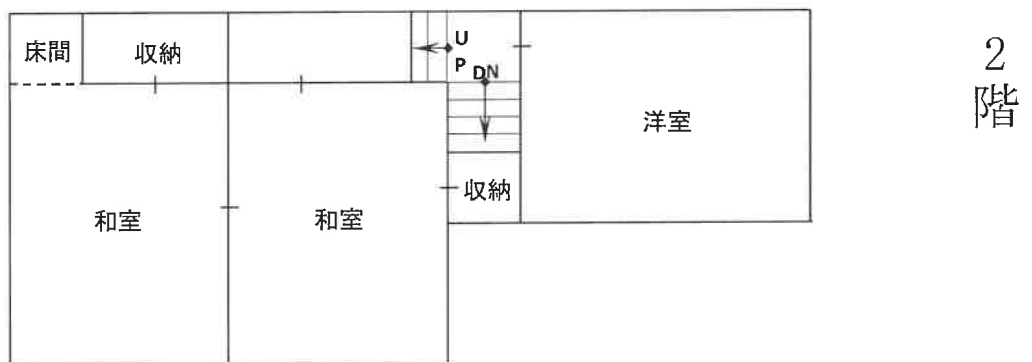
# 間 取 図 (概 略)

| 番 号 | 所 在 等 | 登 記 | 現 況 |
|---|---|---|---|
| 2 | 1階玄関ポーチ部分が登記面積に含まれていると思われ、現況床面積は登記面積より約2.1㎡(概測)少ない。 | | |
