## 期 間 入 札 の 公 告

## 現況調査報告書

評 価 書  
(土地付建物)

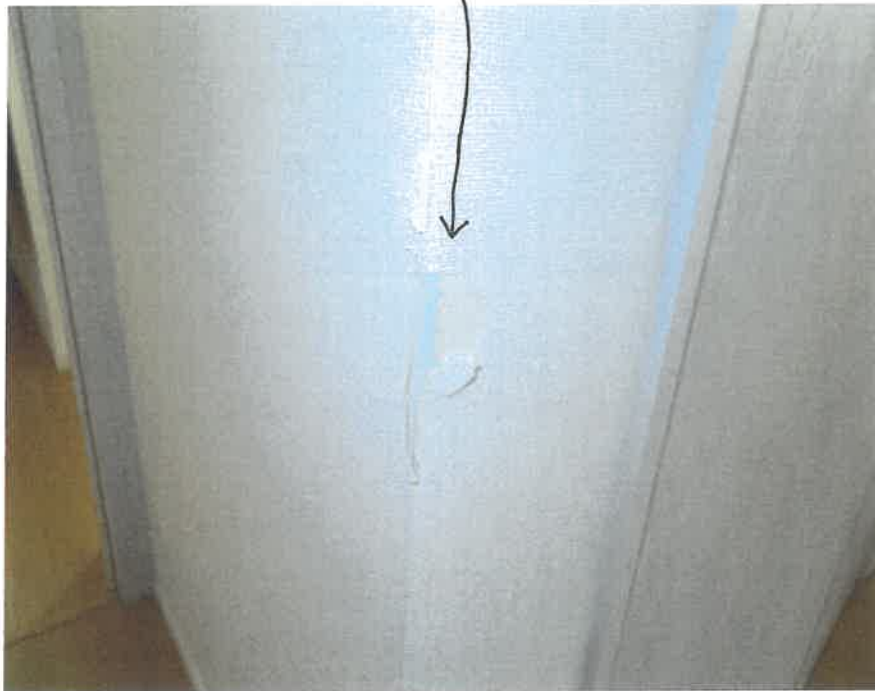
⑤

- (1) 目的建物の形状は別紙間取略図のとおりであり、課税上床面積に加算されている2階の一部を増築と認めるほかは、概ね公簿面積どおりであった。
- (2) 室内の状況は別紙添付写真のとおりであり、冷蔵庫、洗濯機、テレビ等の家財道具や日常生活用品等の動産類が存在し、現に住居として使用されている。
- (3) 2階北西側洋室及び南東側洋室の各クローゼット（CL）の壁に損傷があるほか、概ね経年（築7年経過）相当の劣化、損耗が認められた。
- (4) 室内で小型犬2匹を飼育していた。
- (5) 外壁に太陽光発電用のパワーコンディショナーが設置されていたので、屋根にソーラーパネルがあると思われるが目視では確認できなかった。

壁クロスの損傷

| 区 分 | 主である建物 | |
|---|---|---|
| 保守管理の状態 | 2階北西側洋室及び南東側洋室の各クローゼットの壁に損傷があるほか、概ね経年相当の劣化、損耗と認められた。 | |
