## 期 間 入 札 の 公 告

- 3 所 在 堺市東区日置荘西町四丁 883 番地 16、883 番地 22  
 家屋 番号 883 番 16 の 2  
 種 類 居宅  
 構 造 鉄骨造陸屋根スレート葺 3 階建  
 床 面 積

## 現況調査報告書

評 価 書  
(土地付建物)

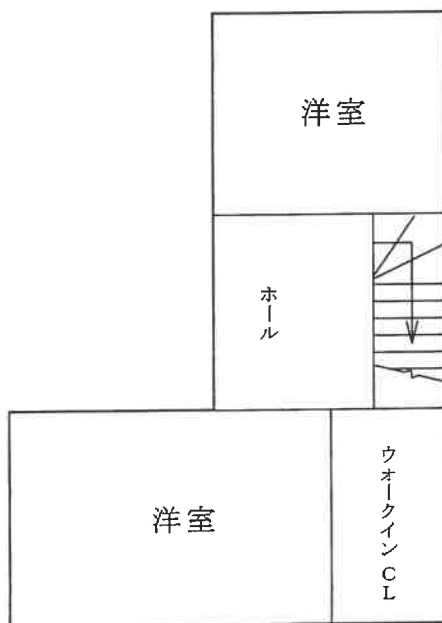
# 間取図（概略）

| 区 分 | 主である建物 | |
|---|---|--|
| 現況用途等 | 階 層 3階建<br>現況用途 居宅<br>間 取 り 3LDK | |
