## 期 間 入 札 の 公 告

大阪地方裁判所堺支部執行係

## 現況調査報告書

# 評 価 書

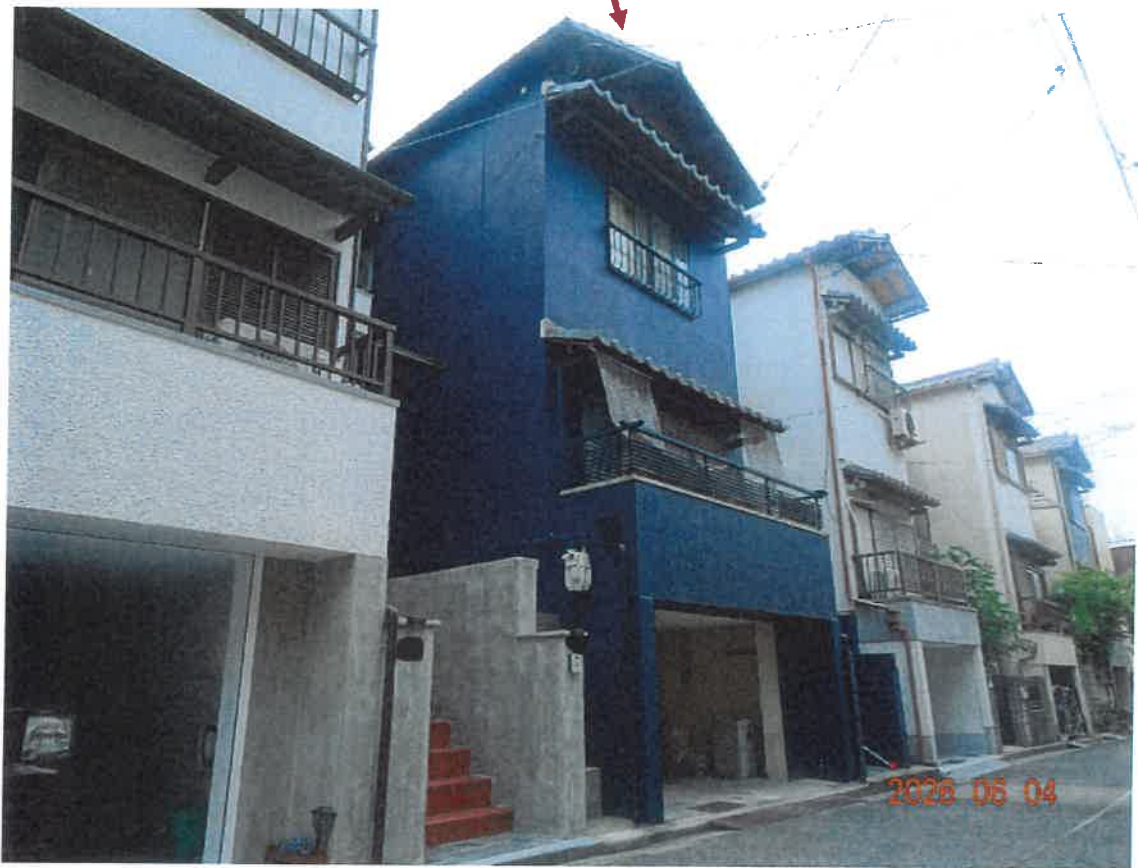
① 目的建物

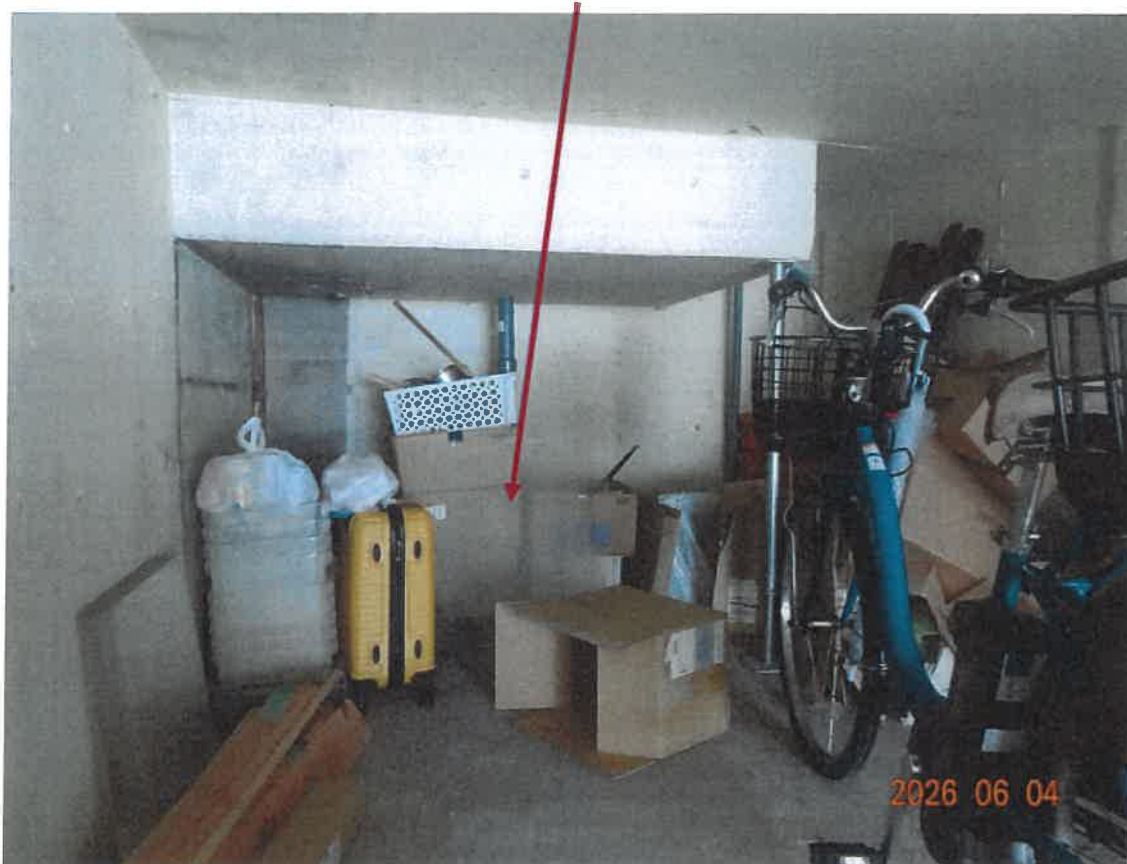
③天井が低い部分

- (1) 目的建物の形状は、概ね間取略図のとおりであると思われる。
- (2) 目的建物内部の状況は別紙添付写真のとおり。
- (3) 目的建物内には、冷蔵庫、洗濯機、テレビ等の家財道具、日常生活用品等の動産が存在する。
- (4) 目的建物の内壁には猫によるものと推測されるかき傷が散見される。
- (5) 目的建物内では猫1匹と小型犬1匹が飼われていることを目視で確認した。建物内は動物臭が感じられた。
- (6) 目的建物は経年相当の劣化、損耗が認められる。
- (7) 1階は車庫となっており、その一部の天井の高さが140センチよりも低い。

| 番 号 | 所 在 等 | 登 記 | 現 況 |
|---|---|---|---|
| 2 | 所 在<br>家屋番号<br>種 類<br>構 造<br>床 面 積 | 物件目録記載のとおり | 1階車庫は南西角部分(約1.8m×約1.4m≒約2.5㎡程度の長方形部分)の天井がやや低く(高さ約1.3m)、1.4mより低いため当該部分は1階床面積から減床することとした。<br>1階:42.21㎡(登記面積)-約2.5㎡(減床部分)≒約39.71㎡(現況床面積)<br>評価上、1階床面積を39.71㎡とする。 |

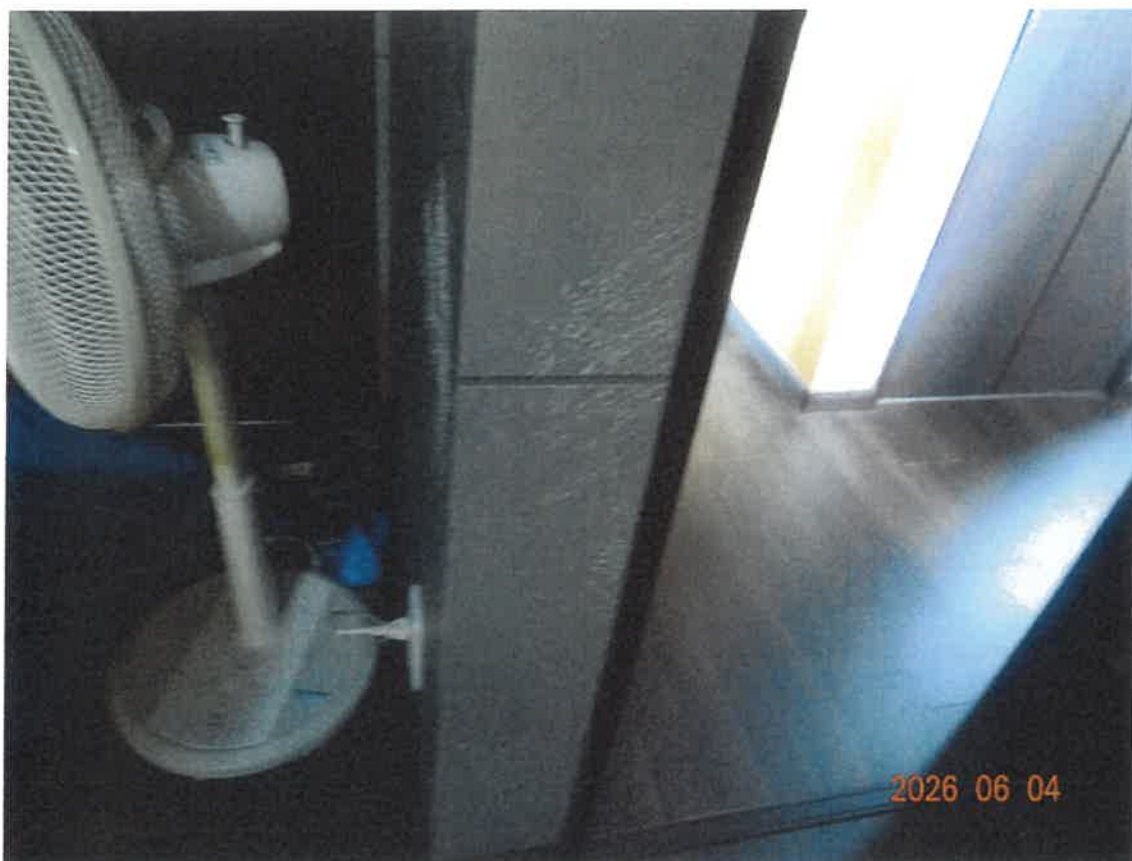
⑨壁の猫によるものと推測される損傷

| 区 分 | 主である建物 | |
|---|---|--|
| 特 記 事 項 | <ul style="list-style-type: none"> <li>・目的建物は室内に家具家電や生活動産等が存し、所有者が住居として利用している。</li> <li>・室内で動物を飼育しており（目視により小型犬1匹、猫1匹を確認。聴聞によれば小型犬1匹、猫3匹を飼育しているとのこと。）、動物臭が感じられた。動物のひっかき傷によるものと考えられる多数の傷が床や壁に見られた。二階の壁の一部には引っ掻き傷対策として壁クロスの上から合板が貼られていた。</li> <li>・上記の通り保守管理の状態は劣る。目的建物は築後約47年経過しているが、現所有者の購入時に外壁の塗り替え、内装や設備のリフォームを行っているとのことである。</li> <li>・目的建物及び北側隣接建物、並びに、目的建物及び南側隣接建物は、それぞれの雨樋がお互いに越境している可能性がある。</li> <li>・目的建物は建ぺい率を超過している可能性がある。</li> <li>・目的土地の分筆前の地番に複数の建築計画概要書が存し、目的土地に該当するものは特定できず、建築計画概要書の有無は不明である。検査済証はない。</li> <li>・目的建物の建築時期・構造・用途等により、アスベスト含有建材使用の可能性は否定できない。なお、アスベスト使用の有無等、詳細については専門調査機関による分析調査を要する。</li> <li>・その他現況調査報告書のとおり。</li> </ul> | |
