## 期 間 入 札 の 公 告

建物の名称 グランコープ泉北宮山台

## 現況調査報告書

# 評 価 書

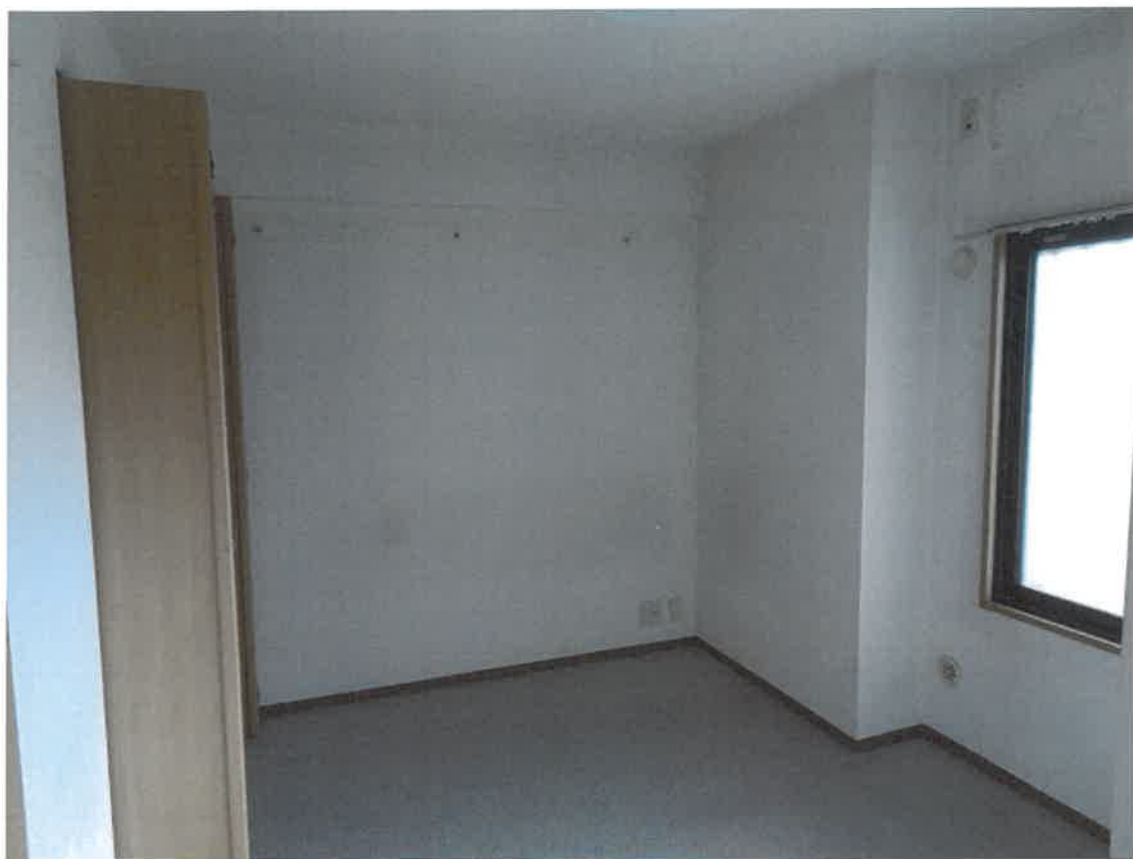
4 壁の損傷を修繕したと推測される部分

- (1) 目的建物の形状は、概ね別紙間取図(概略)のとおりである。
- (2) 目的建物内には、家財道具、日常生活用品等の動産類は存在しなかった。
- (3) 目的建物には全体的に壁クロスの黒ずみが認められた。
- (4) 目的建物の南側洋室とダイニングの間に位置する壁に損傷（穴）が、北西側洋室の壁に損傷を修繕したと推測される痕跡が認められた。
- (5) 目的建物には、経年相応の劣化、損耗が認められた。

| 保 守 管 理<br>の 状 態 | 目的建物については、全体的に壁クロスの黒ずみが認められた。また、南側洋室とダイニングの間に位置する壁に損傷（穴）が、北西側洋室の壁に損傷を修繕したと推測される痕跡が認められたが、その他については経年相応の劣化、損耗が認められた。 | |

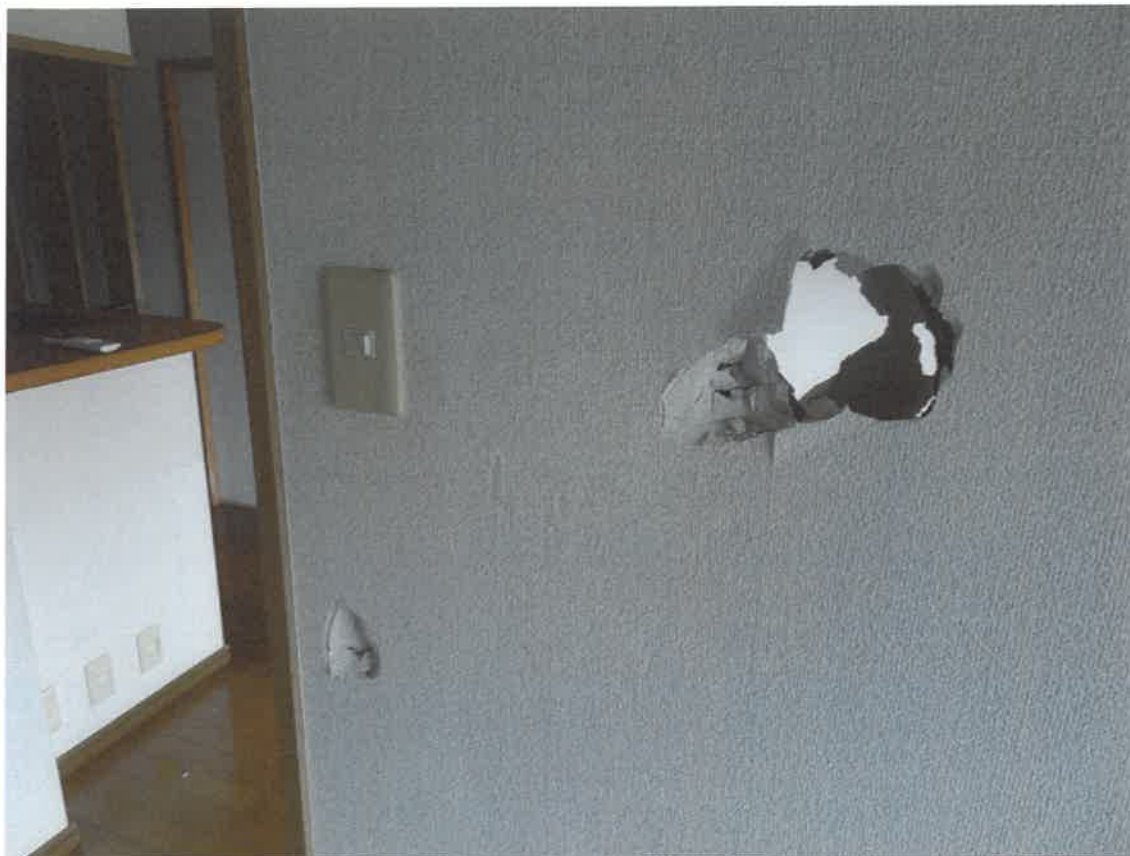
11 壁の損傷
