## 期 間 入 札 の 公 告

## 現況調査報告書

# 評 価 書

（土地付建物）

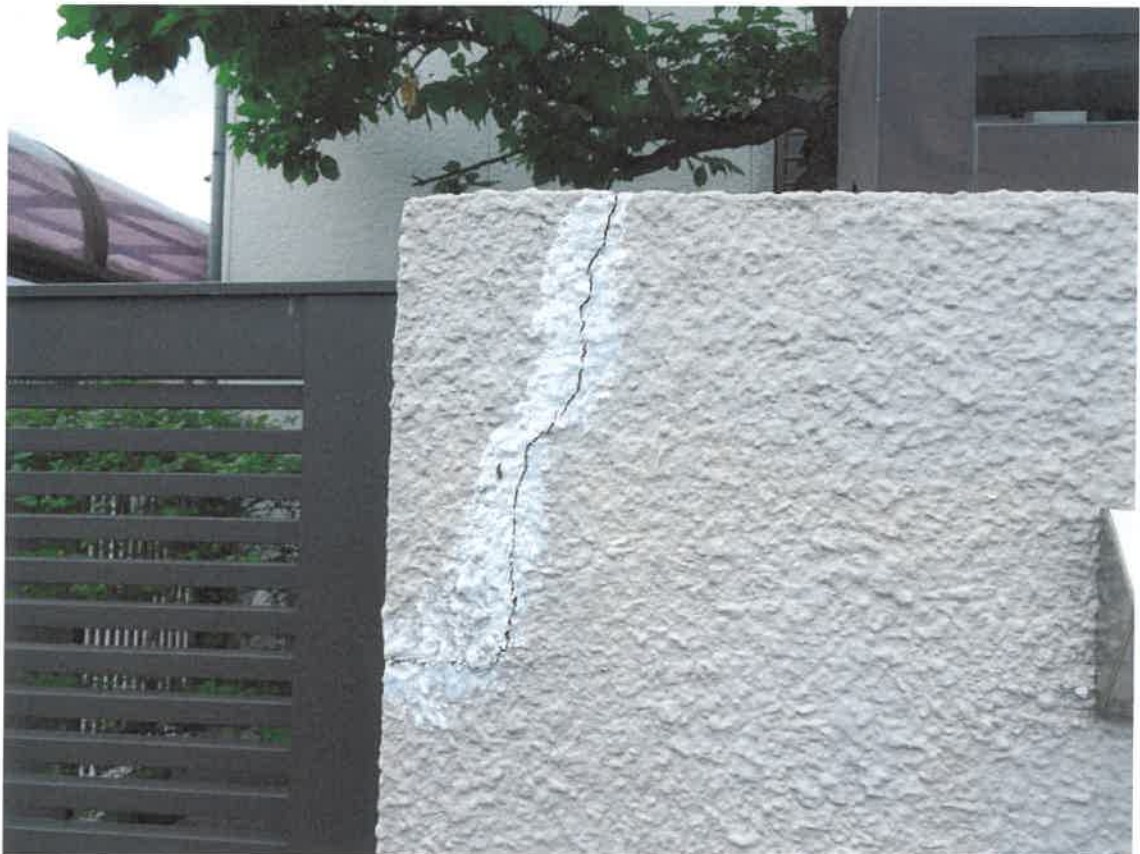
## 2 塀のひび割れ

- (1) 目的土地について地積測量図等を参考に適宜概測したところ、形状は概ね別紙建物図面のとおりであり、公簿面積とほぼ一致すると思われる。
- (2) 目的土地は目的建物の敷地として利用されている。
- (3) 目的土地の接面道路は、建築基準法上の道路である (詳細は評価書を参照)。
- (4) 目的土地の南東側道路との境界付近に電柱が1本ある。
- (5) 目的土地の北東部にカーポートが設置されている。
- (6) 目的土地上に設置されている塀にひび割れがみられた。
- (7) 目的土地が接道する北西側道路は南西方へ下り傾斜となっているため、目的土地は同道路に対して最大で約0.7m高位となっている。また南西側道路に対しては約0.8~0.9m、南東側道路に対しては約0.7m高位となっている。
- (8) 目的土地の植栽が北西側道路上に越境しているものと見受けられた。

| 特 記 事 項 | <ul style="list-style-type: none"> <li>・ 目的土地上に設置されてる塀にひび割れが見られた。</li> <li>・ 目的土地の北東部にカーポートが設置されている。</li> <li>・ 目的土地の南東側道路との境界付近に電柱が1本設置されている。</li> <li>・ 目的土地の植栽が北西側道路上に越境している可能性がある。</li> </ul> |

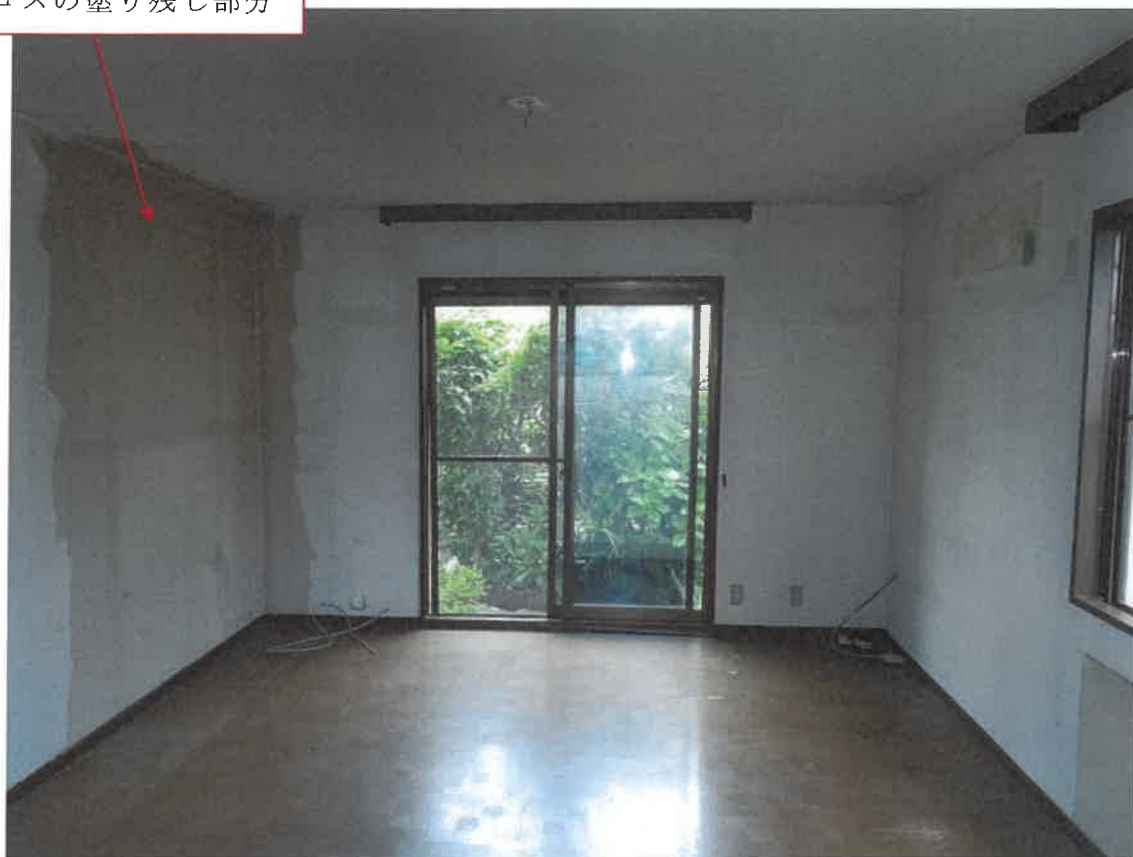
クロスの塗り残し部分

- (1) 目的建物の形状は、概ね間取図 (概略) のとおりであると思われる。
- (2) 目的建物内部の状況は別紙添付写真のとおり。
- (3) 目的建物内には、家財道具、日常生活用品等の動産類は存在しなかった。
- (4) 目的建物1階リビングの壁に破損が認められたほか、リビングとキッチンにおいてクロスの補修塗装が行われていない部分の変色が認められた。
- (5) 目的建物の内壁クロスは全体的に汚損がみられた。
- (6) 目的建物2階において、廊下の壁に破損、南側和室及び東側洋室の壁クロスにひび割れ、同和室の天井にシミが認められた。
- (7) 目的建物内壁の電気のスイッチ部分を取り外されて、壁内の配線が見えている箇所があった。
- (8) 目的建物には、経年相当の劣化、損耗が認められた。

| 区 分 | 主である建物 | |
|---|---|---|
| 保守管理の状態 | 目的建物の2階において、南側和室と東側洋室の壁クロスにひび割れが、廊下の壁に破損が認められたほか、同和室の天井にシミが認められた。また、1階リビングの壁に破損が認められたほか、リビングとキッチンにおいてクロスの補修塗装が行われていない部分の変色が認められた。その他、内壁クロスは全体的に汚損が確認されたほか、内壁の電気のスイッチ部分が取り外されて壁内の配線が見えている箇所があったが、概ね経年相当の劣化、損耗が認められた。 | |

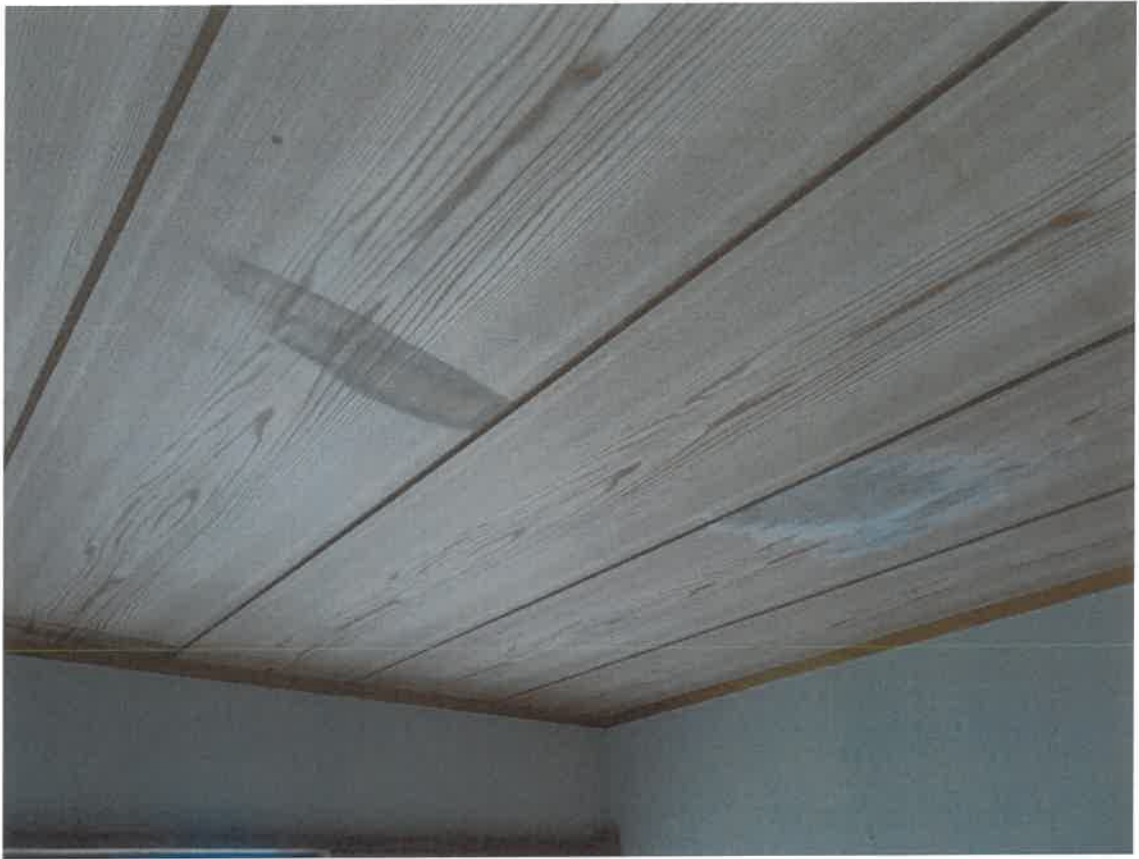
13 天井のシミ

| 関係人の陳述等 | |
|---|---|
| ■所有者 | <p>1、目的建物は、今年1月頃から空き家です。</p> <p>2、目的建物は、増築・改築等していません。</p> <p>3、2階和室の天井にシミのような跡がありますが、雨漏りはしていません。</p> <p>4、敷地内に電柱が一本あり、関西電力から敷地使用料を受け取っています。</p> <p>5、不用品回収業者に回収を依頼したところ、水道の蛇口や浴室のシャワーなども持っていきました。</p> <p>6、目的物件の南方に線路がありますが、騒音は気になりません。</p> |
