## 期 間 入 札 の 公 告

建物の名称 河内松原団地 A 三号棟

## 現況調査報告書

# 評 価 書

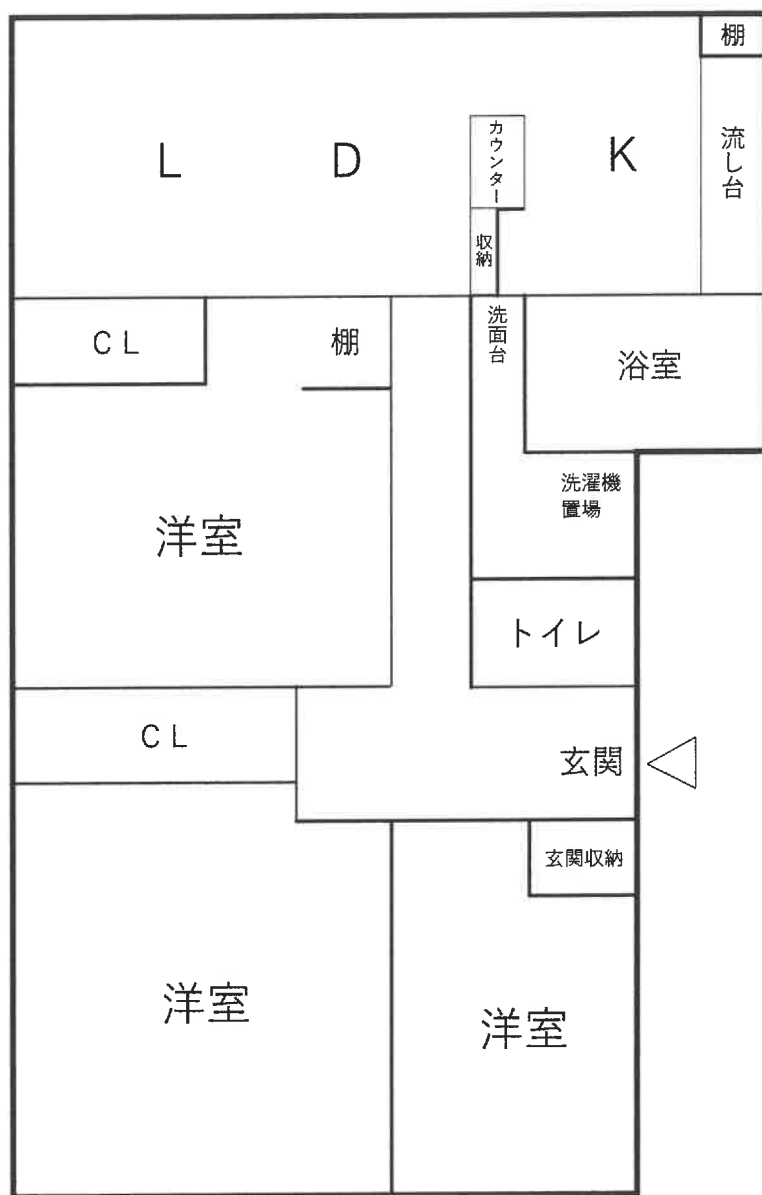
# 間取図（概略） 令和8年（ケ）第67号

| 間 取 り | 3LDK | |
| 特 記 事 項 | <ul style="list-style-type: none"> <li>・ 南西側の角住戸であるが、西側からの採光はない。</li> <li>・ 設備等の稼働の状況を確認したものではない。</li> <li>・ 設備等の正確な所有関係やリース関係等是不詳である。</li> </ul> | |
