## 期 間 入 札 の 公 告

## 現況調査報告書

物 件 目 録

# 評価書

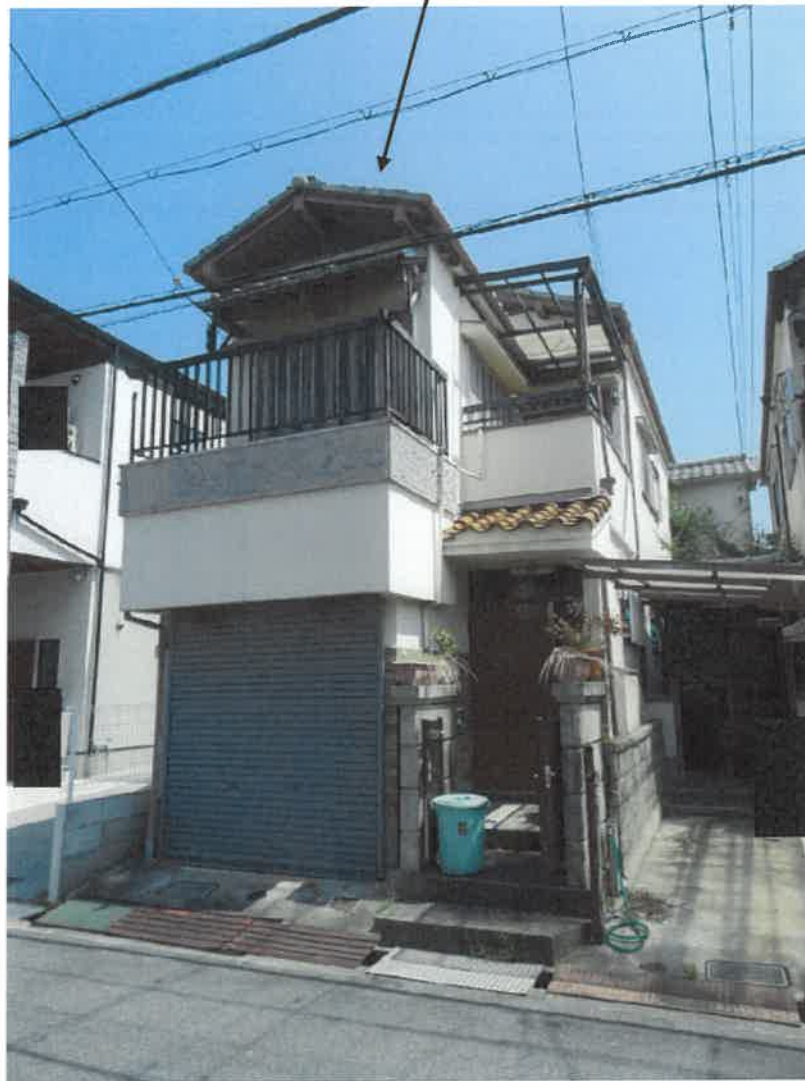
1 目的建物

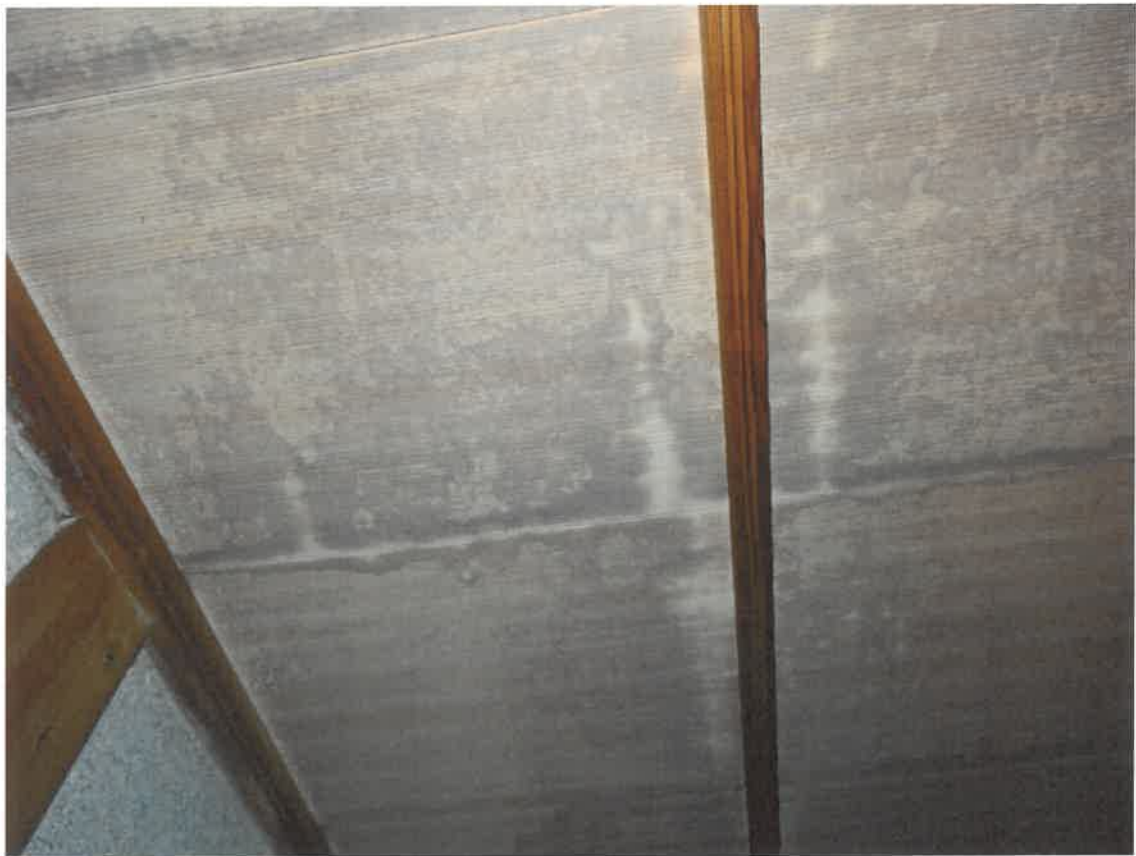
- (1) 目的建物の形状は、概ね間取図（概略）のとおりであると思われ、1階北東側がシャッター付の車庫となっている。
- (2) 目的建物内部の状況は別紙添付写真のとおり。
- (3) 目的建物内には、家財道具、日常生活用品等の動産類がほとんど存在しない。室内の状況（埃の堆積、蜘蛛の巣等）から、長期不在であると思われた。
- (4) 目的建物の外壁にはクラックの補修跡が複数みられ、鉄部にサビや腐食が発生している。
- (5) 目的建物は全体的に内壁・床の汚れ、床面の撓み・軋み、建具の傷みが認められた。
- (6) 2階の廊下天井・中央和室天井に雨漏り跡と思われるシミが、2階南側和室の押入内にひび割れがみられた。
- (7) 目的建物には、経年相当の劣化、損耗が認められた。

10 雨漏り跡と思われる天井のシミ

| 区 分 | 主である建物 | |
|---|---|--|
| 特 記 事 項 | <ul style="list-style-type: none"> <li>・目的建物は登記上「居宅」であるが、現況「居宅・車庫」である。</li> <li>・目的建物は築後約48年経過している。外壁にはクラックの補修跡が複数みられ、鉄部にサビや腐食が発生している。建物内部は、床がフローリング・畳問わず全体的にたわみが感じられる。2階中央の和室や廊下天井に雨漏り跡がみられ、2階南側和室の押入内にひび割れが生じている。さらに複数の建具に損傷がみられる。長期間空き家状態にあったものと推測され、老朽化が進んでおり、概ね経年相応の減価で耐用年数を満了していると考えられる。</li> <li>・目的建物について、建築時期・構造・種類等の要因を踏まえ現地調査を行った結果、アスベスト含有建材が使用されている可能性はないとはいえない。なお、アスベスト使用の詳細については専門調査機関の分析調査を要する。</li> <li>・目的建物は完了検査を受けていない。</li> <li>・目的建物は基準建ぺい率を超過していると思われる。</li> </ul> | |
