## 期 間 入 札 の 公 告

## 物 件 目 録

## 現況調査報告書

# 評価書

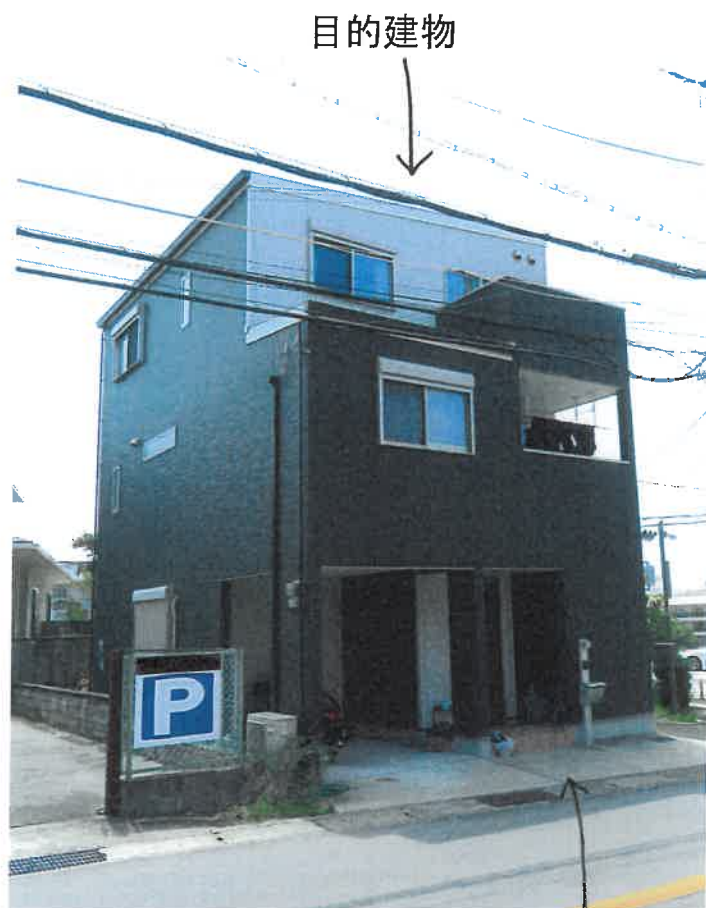
①

目的土地

目的土地に含まれるのか不明な部分

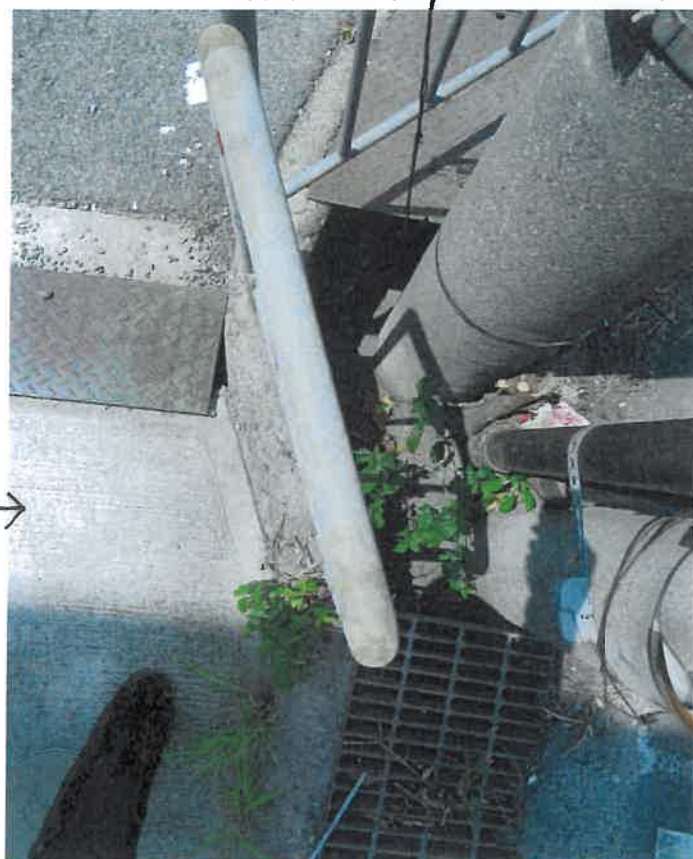
②

北西側隣地

目的土地 →

道路側
