## 期 間 入 札 の 公 告

補充現況調査報告書

## 現況調査報告書

評 価 書

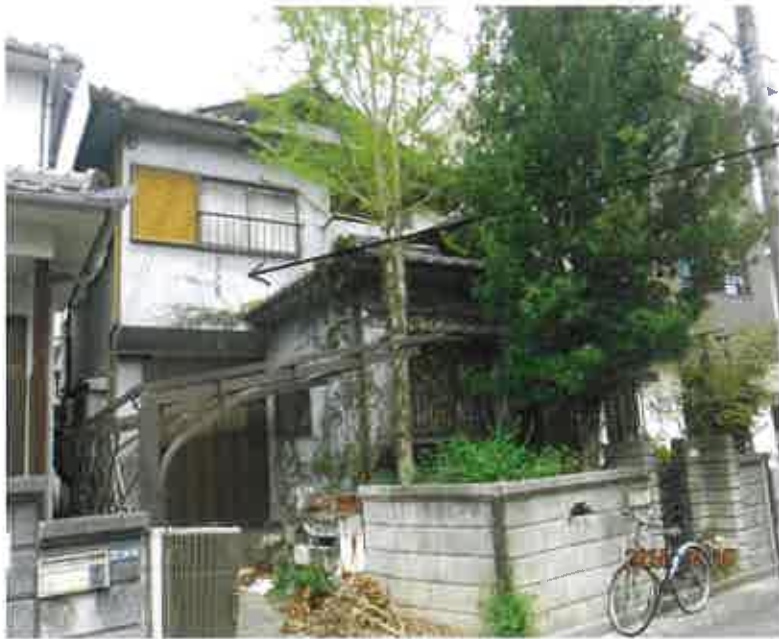
1

目的建物
