## 期 間 入 札 の 公 告

- 1 所 在 岸和田市春木旭町  
地 番 6 2 4 番 7  
地 目 宅地  
地 積 1 8 0 . 9 4 平方メートル  
共有者 A 持分 1 2 分の 1
- 2 所 在 岸和田市春木旭町 6 2 4 番地 7  
家屋 番号 6 2 4 番 7  
種 類 居宅  
構 造 木造瓦葺 2 階建  
床 面 積 1 階 9 8 . 9 3 平方メートル  
2 階 4 5 . 5 4 平方メートル  
共有者 A 持分 2 分の 1

## 現況調査報告書

評 価 書  
(土地付建物)

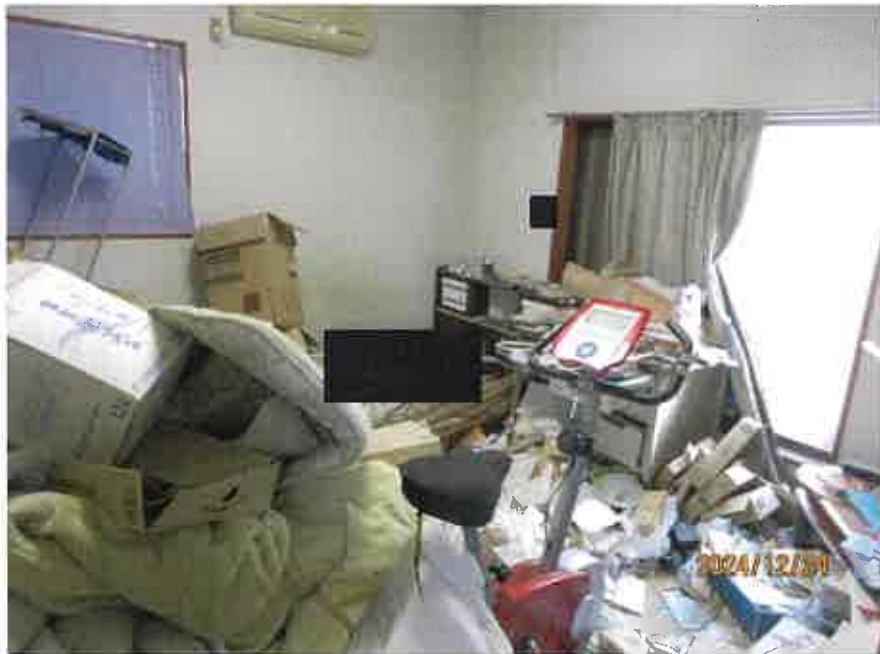
⑪

天井の損傷

| 特 記 事 項 | <ul style="list-style-type: none"> <li>・外壁にクラックが見られる。</li> <li>・動産類が積み上げられ、床面等の状況を確認できない部分が多くあった。</li> <li>・床面に撓みや損傷箇所が多数ある。</li> <li>・内壁や天井クロスの損傷が散見される。</li> <li>・2階和室の天井に、過去の雨漏りにより剥がれ落ちている箇所がある。</li> <li>・浴室のタイルに亀裂がある。</li> <li>・建築確認は申請しているが、検査済証はない。</li> </ul> <p>※アスベスト含有建材使用の可能性について<br/> 目的建物の建築時期、構造、用途等より、アスベスト含有建材使用の可能性は否定できない。なお、アスベスト使用の有無等、詳細については専門調査機関による分析調査を要する。</p> | |

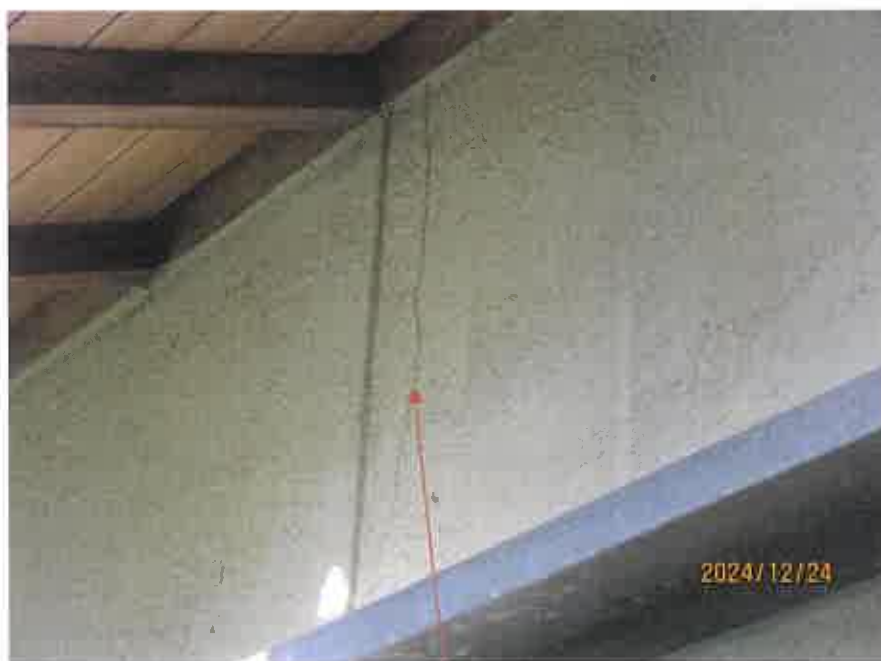
ベランダの壁の亀裂
