- 1 所 在 泉南市樽井三丁目
地 番 235番4
地 目 宅地
地 積 132.23平方メートル
共有者 A 持分2分の1
共有者 B 持分2分の1
- 2 所 在 泉南市樽井三丁目235番地4
家屋 番号 235番4
種 類 居宅
構 造 木造瓦葺2階建
床 面 積 1階 79.50平方メートル
2階 38.74平方メートル
共有者 A 持分2分の1
共有者 B 持分2分の1

令和 6年(ケ)第 107号
令和 7年 3月 3日受理
令和 7年 4月16日提出

現況調査報告書

評 価 書

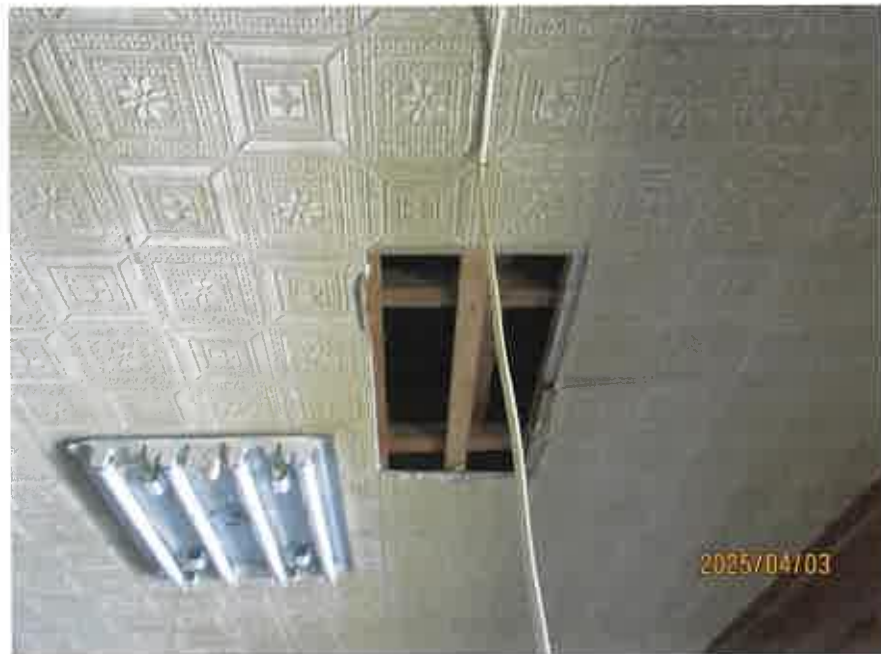
④

- 1 形状は、概ね間取略図のとおりであった。
- 2 内部の状況は別紙添付写真のとおりであり、家財道具、日常生活用品等の動産類が存在した。
- 3 屋根に損傷、天井に損傷、床面に軋みや傾きが感じられる部分、内壁に亀裂、外壁に亀裂がそれぞれ複数あり、全体的に老朽化が進んでいると思われた。

天井の損傷(雨漏り跡)

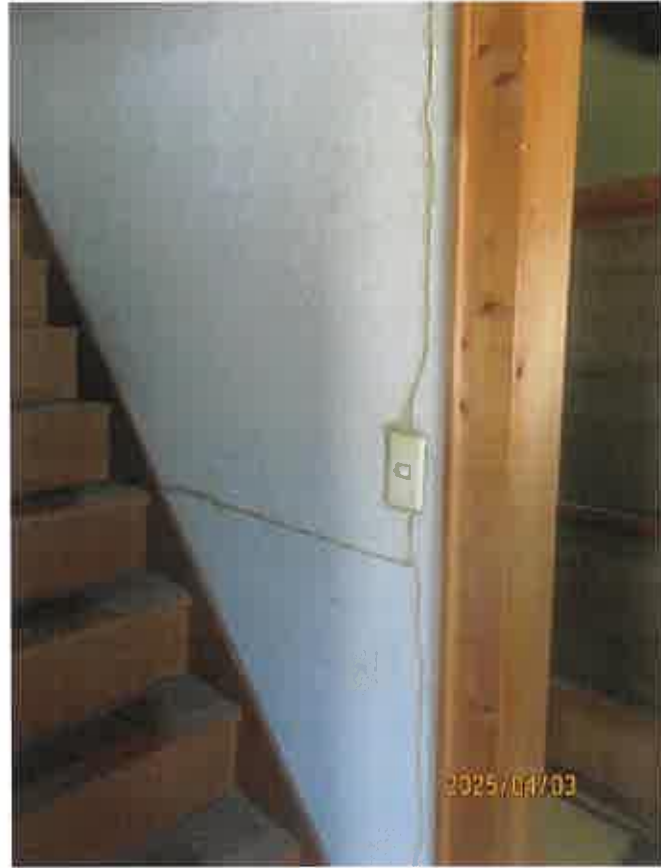
⑩

内壁の亀裂
(12 枚目)

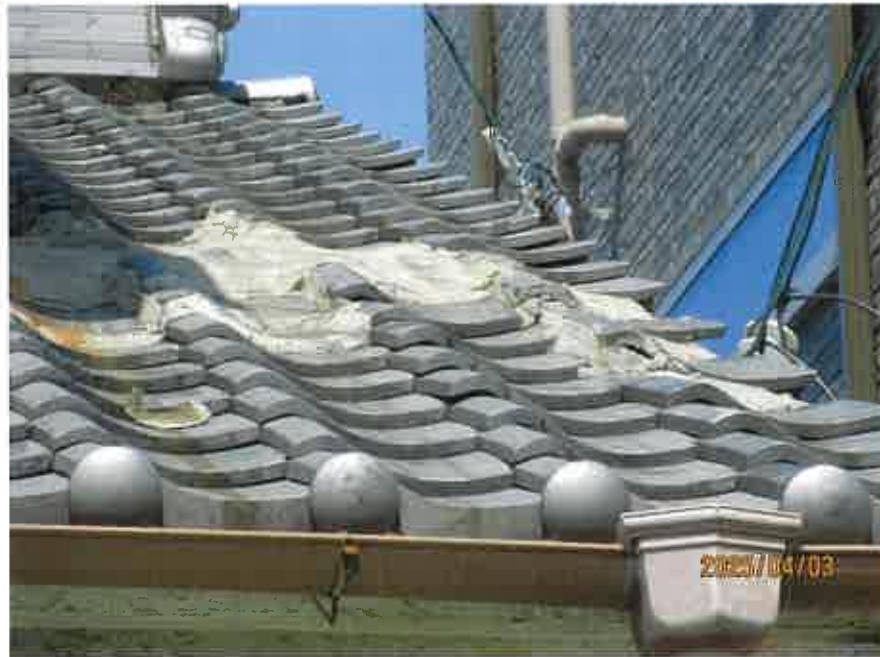
⑭

関係人の陳述等	
陳述者 (当事者等との関係)	陳述内容等
■共有者B	<p>1 目的建物には、私が家族とともに居住しています。その他に、目的物件を使用する者はいません。</p> <p>2 目的建物の屋根が台風によって損傷し、自分でセメントを塗って補修しましたが、今でも建物内の複数か所で雨漏りがあります。また、床に軋む部分や傾いている部分が複数あります。</p> <p>3 目的物件の前の道の通行について、契約はなく、通行料等の金銭の授受もありません。</p> <p style="text-align: right;">以上</p>

屋根の損傷
