## 期 間 入 札 の 公 告

| | 構 造 | 木造瓦葺2階建 |

## 現況調査報告書

評 価 書  
(土地付建物)

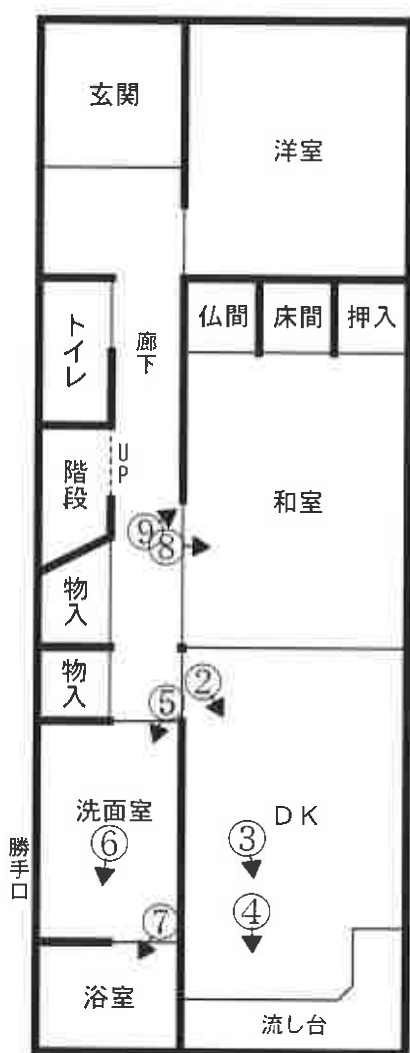
# 間取略図

- 1 形状は、概ね間取略図のとおりであった。
- 2 内部の状況は別紙添付写真のとおりであり、家財道具、日常生活用品等の動産類が存在した。
- 3 内壁、柱、建具に損傷、天井にシミ、床面に剥離が見られた。
- 4 その他、経年によるものと思われる劣化、損耗が認められた。

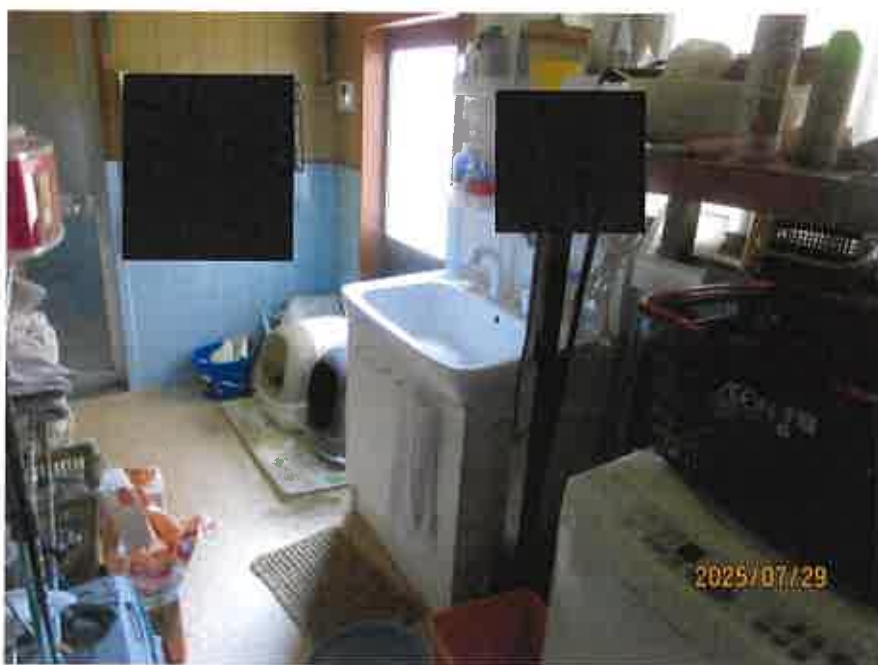
④

床面の剥離部分

| 区 分 | 主である建物 | |
|---|---|---|
| 特 記 事 項 | (1) 建築確認 (あり)、検査済証 (※あり) ※増築分の検査は、無し<br>(2) 目的建物の建築時期・構造・用途等より、アスベスト含有建材使用の可能性は否定できない。なお、アスベスト使用の有無等、詳細については専門調査機関の分析調査を要する。<br>(3) 設備等の稼働の状況を確認したものではない。<br>(4) 1階洗面室天井に水漏れ跡、キッチン床面に剥離が見られた。<br>(5) 室内にて猫 (3匹) を飼育。1階の内壁・建具・柱を中心に猫による損傷が見られた。<br>(6) 室内に動産があり現況目視が困難な箇所があった。<br>(7) オール電化 | |

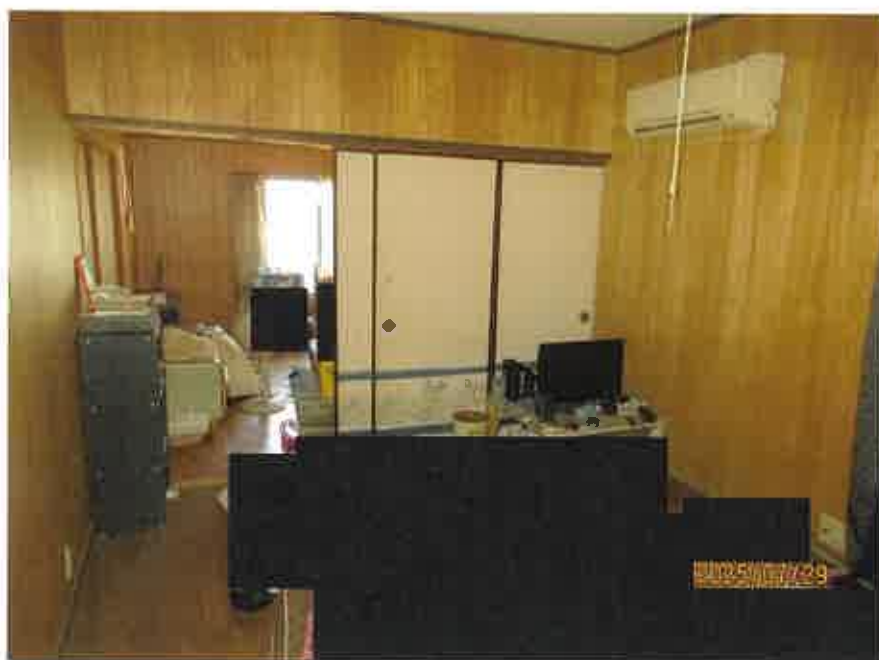
⑨

内壁等の損傷

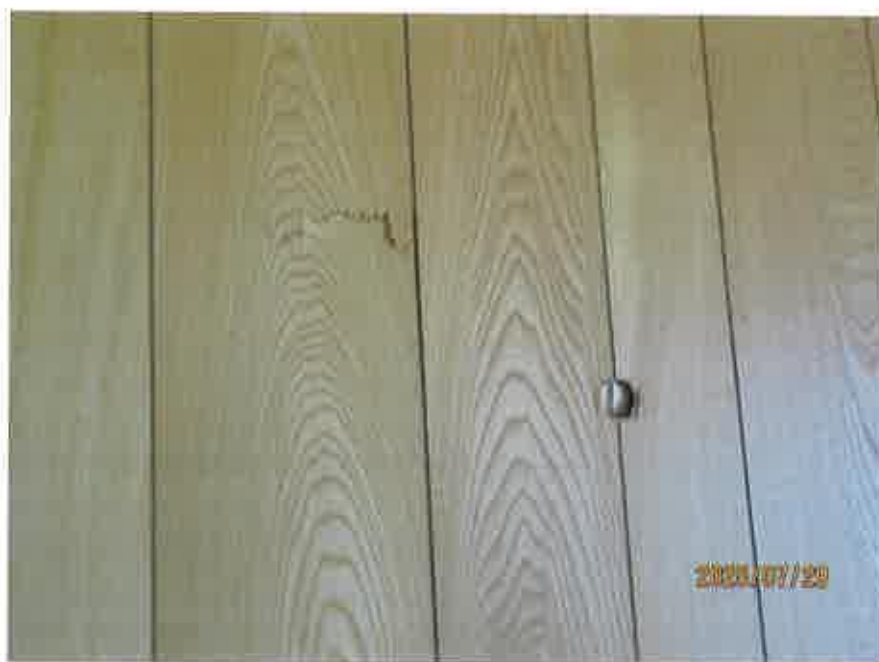
⑫

内壁の損傷
