期 間 入 札 の 公 告

- 1 所 在 和泉市王子町三丁目
地 番 381番13
地 目 宅地
地 積 100.19平方メートル
- 2 所 在 和泉市王子町三丁目381番地13
家屋 番号 381番13
種 類 居宅
構 造 木造スレート葺2階建
床 面 積 1階 53.20平方メートル
2階 45.95平方メートル

現況調査報告書

評 価 書

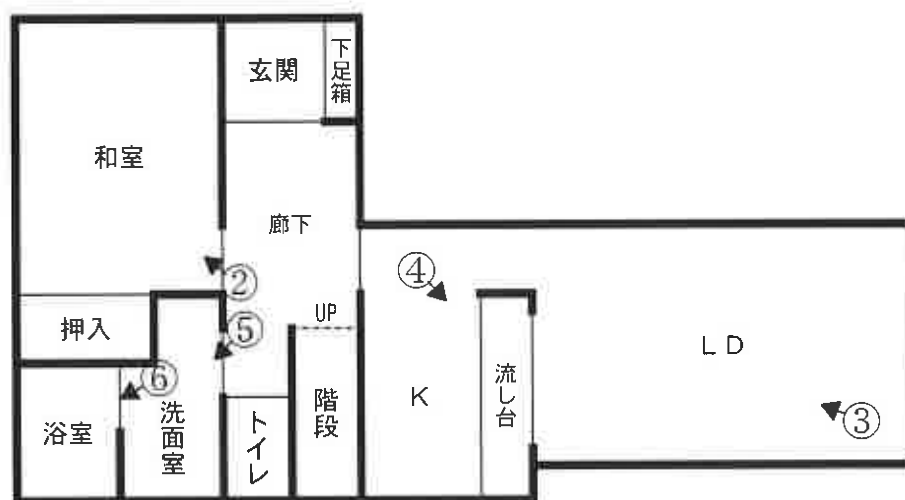
1階平面図

- 1 形状は、概ね間取略図のとおりであった。
- 2 内部の状況は別紙添付写真のとおりであった。
- 3 経年によるものと思われる劣化、損耗が認められた。

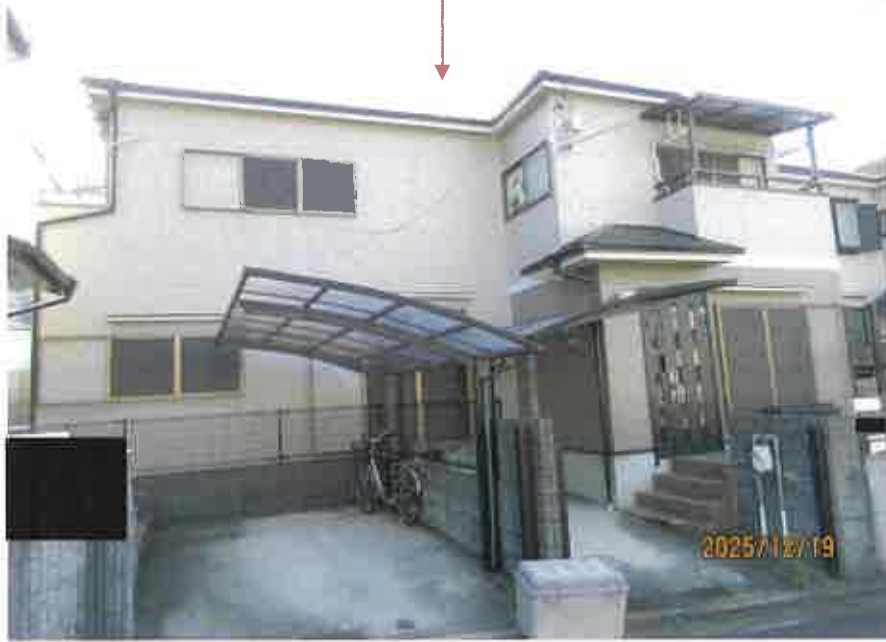
①

目的建物

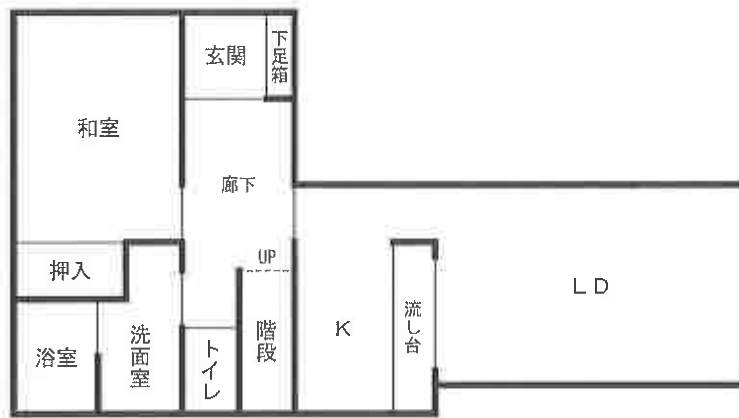
1階平面図

区 分	主である建物	
建築時期及び 経済的残存 耐用年数等	建築年月日(登記記載)	平成8年11月18日 新築
	経過年数	29年
	経済的残存耐用年数	1年
仕 様	構 造	木造
	屋 根	スレート葺
	外 壁	サイディングほか
	内 壁	クロス貼ほか
	天 井	クロス貼ほか
	床	タタミ・フローリングほか
	設 備	電気、ガス、給排水等
	そ の 他	食器洗淨乾燥機、浴室暖房乾燥機(但し、いずれも作動状況は不明)
床面積(現況)	延 99.15㎡ 増築はなく、登記と現況数量は同じである。	
現況用途等	階 層	2階建
	現況用途	居宅
	間 取 り	4LDK
品 等	中位	
保守管理の 状 態	経年相応の摩滅・老朽化が認められる。保守管理の状況は普通。	
建 物 の 利 用 状 況	所有者が占有している。	
特 記 事 項	<ul style="list-style-type: none"> ・経年相応の汚損や損傷が見られる。 ・検査済証あり。 <p>※アスベスト含有建材使用の可能性について 目的建物の建築時期、構造、用途等より、アスベスト含有建材使用の可能性は否定できない。なお、アスベスト使用の有無等、詳細については 専門調査機関による分析調査を要する。</p>
