## 期 間 入 札 の 公 告

## 現況調査報告書

評 価 書

（土地付建物）

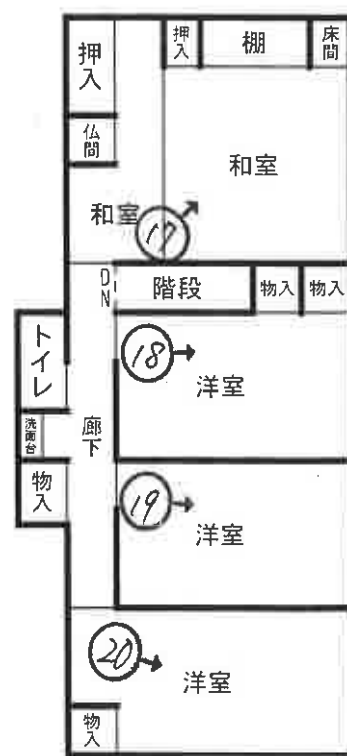
# 間取略図

- (1) 目的建物の形状は概ね別紙間取略図のとおり、現況は別紙添付の写真のとおりである。
- (2) 次のとおり損傷箇所がある。
  - 2階の和室の天井に水漏れ跡が存在する。
- (3) その他経年相当の損傷がみられる。

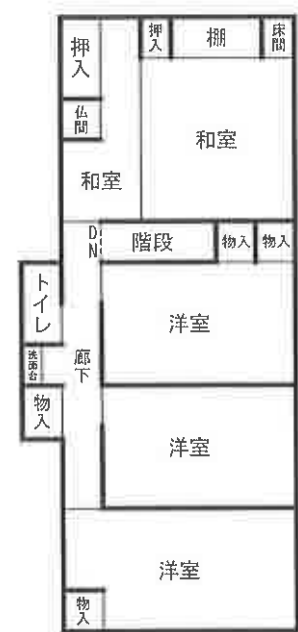
# 間取略図

| 特 記 事 項 | <ul style="list-style-type: none"> <li>・2階和室の天井に水浸み跡が見られ、損傷箇所がある。</li> <li>・内壁に亀裂が見られる。</li> <li>・建築確認は申請しているが検査済証は無い。</li> </ul> <p>※アスベスト含有建材使用の可能性について<br/>目的建物の建築時期、構造、用途等より、アスベスト含有建材使用の可能性は否定できない。なお、アスベスト使用の有無等、詳細については<br/>専門調査機関による分析調査を要する。</p> | |
