## 期 間 入 札 の 公 告

- 1 所 在 大阪府泉北郡忠岡町忠岡中三丁目  
 地 番 1023番1  
 地 目 宅地  
 地 積 156.10平方メートル  
 (現況)  
 地 目 宅地一部公衆用道路
- 2 所 在 泉北郡忠岡町忠岡中三丁目  
 地 番 1023番10  
 地 目 宅地  
 地 積 1.18平方メートル
- 3 所 在 大阪府泉北郡忠岡町忠岡中三丁目1023番地1  
 家屋 番号 1023番1の2  
 種 類 居宅  
 構 造 木造スレートぶき2階建  
 床 面 積 1階 58.32平方メートル  
           2階 41.31平方メートル

## 現況調査報告書

評 価 書  
(土地付建物)

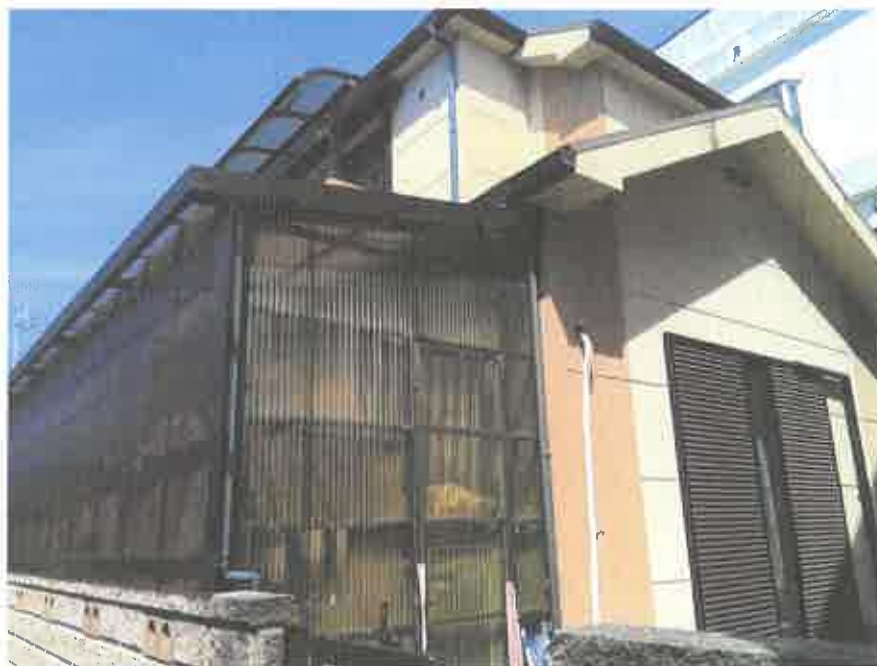
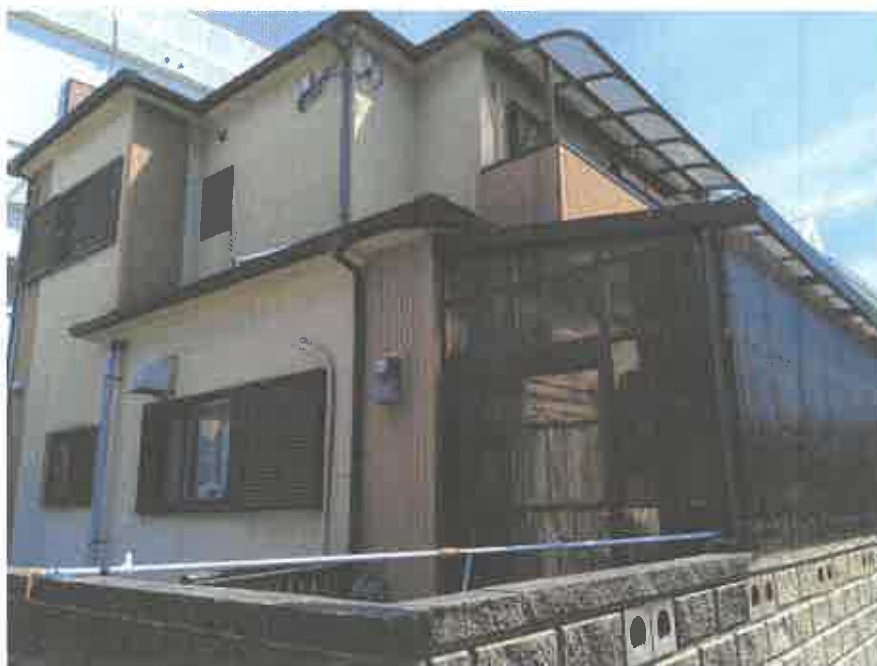
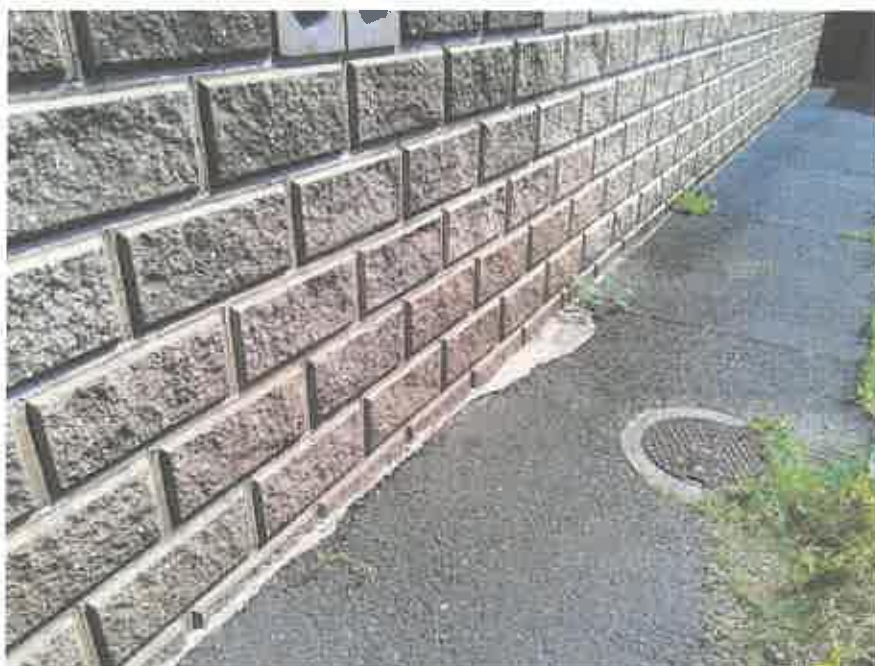
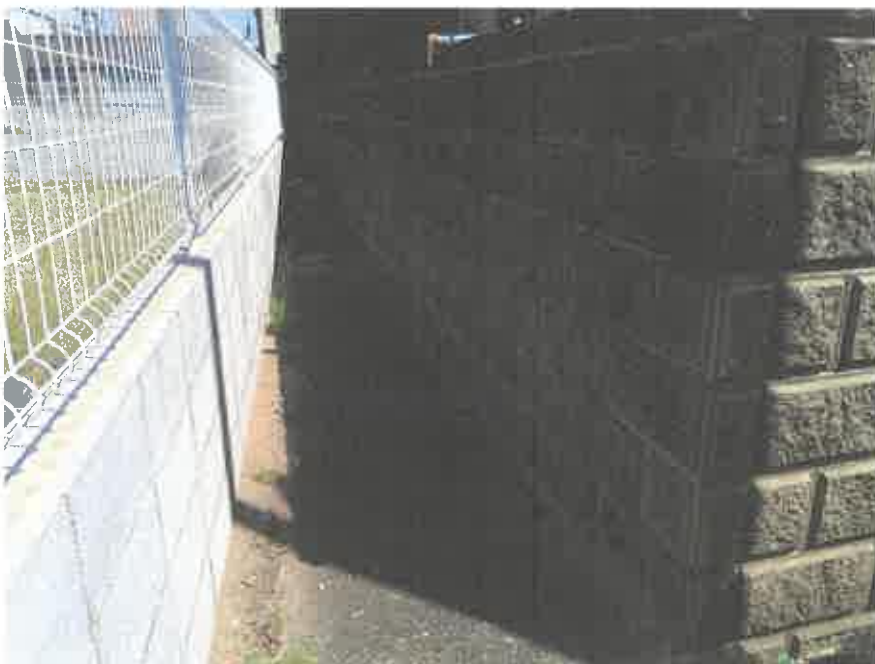
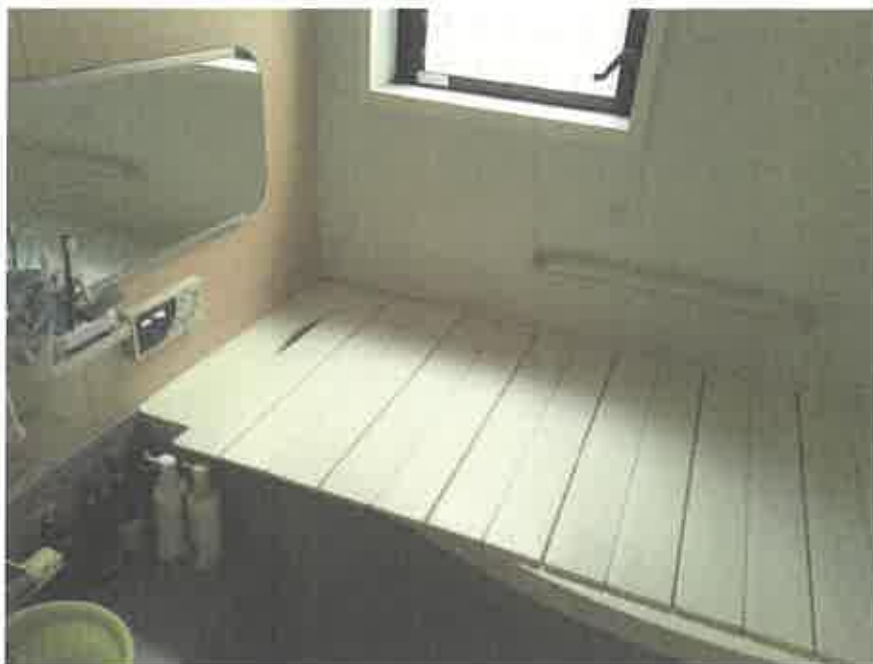
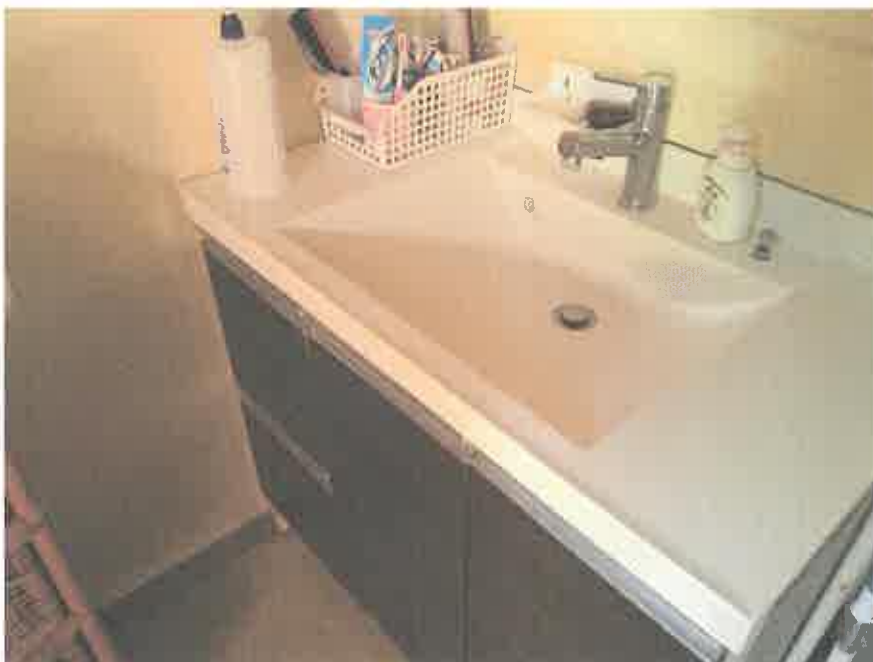
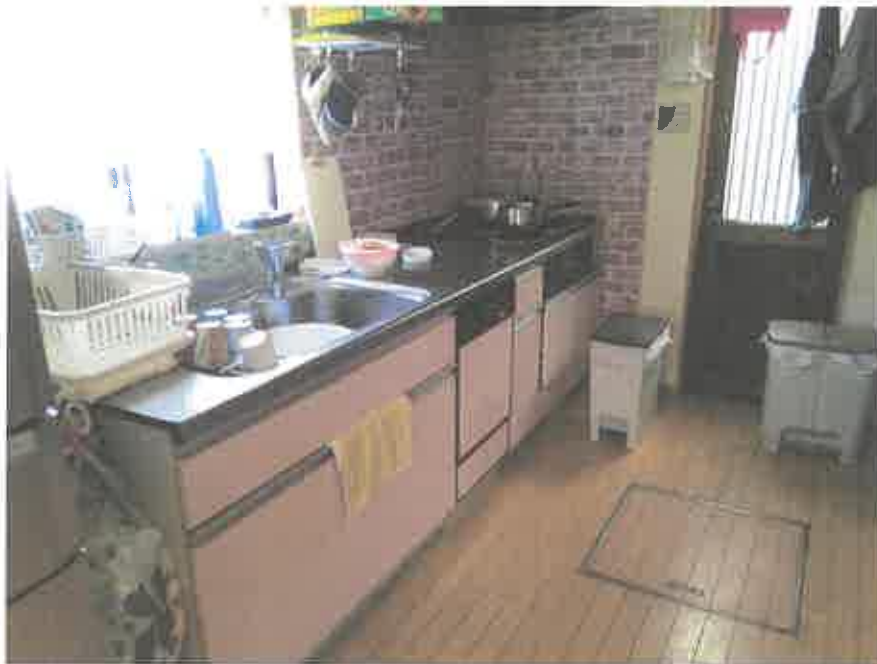
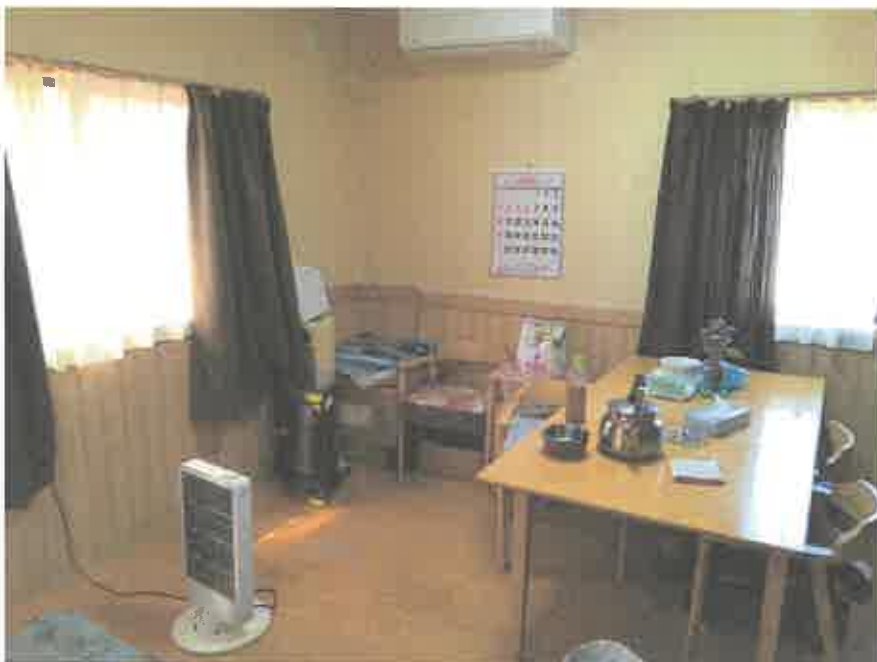
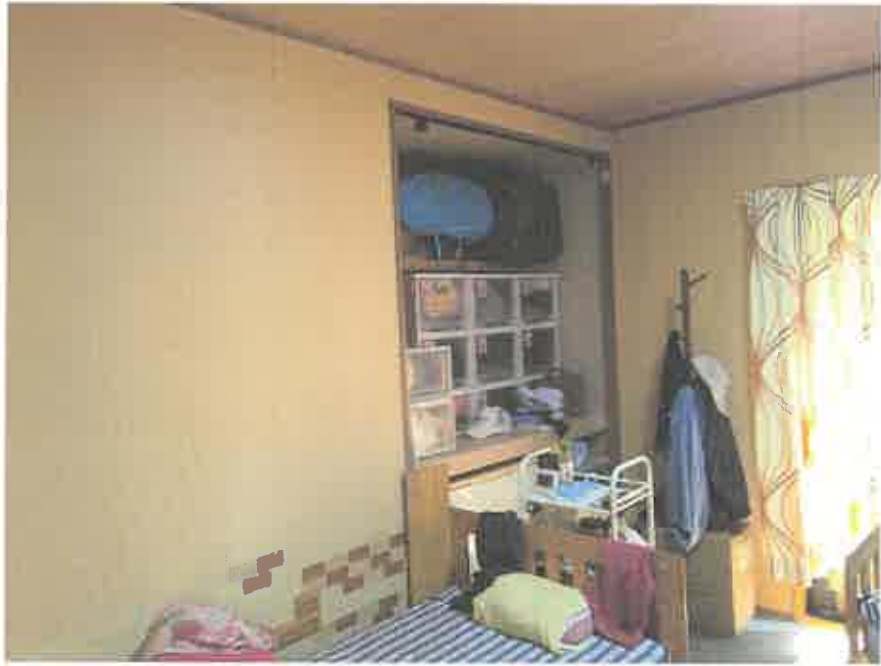
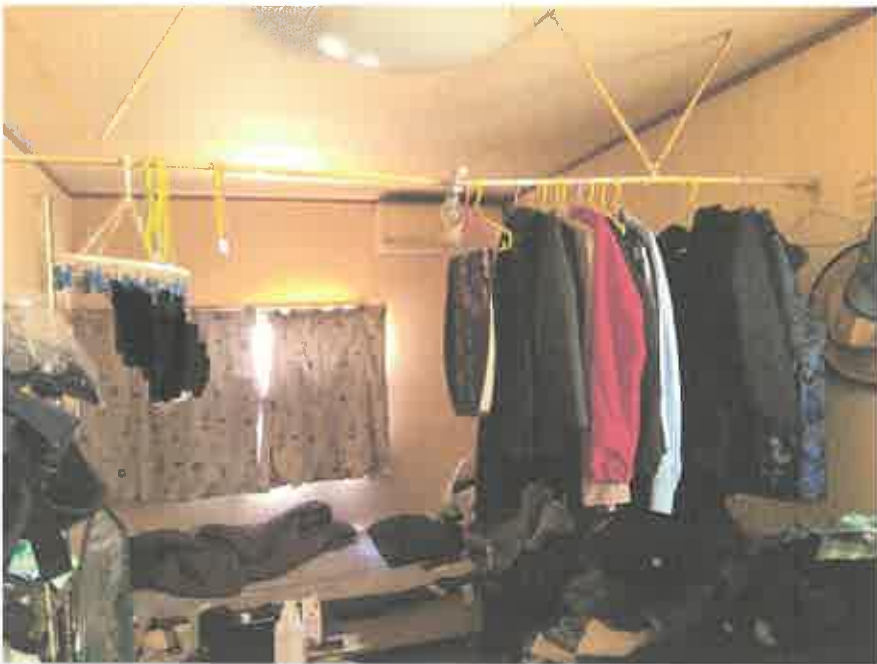
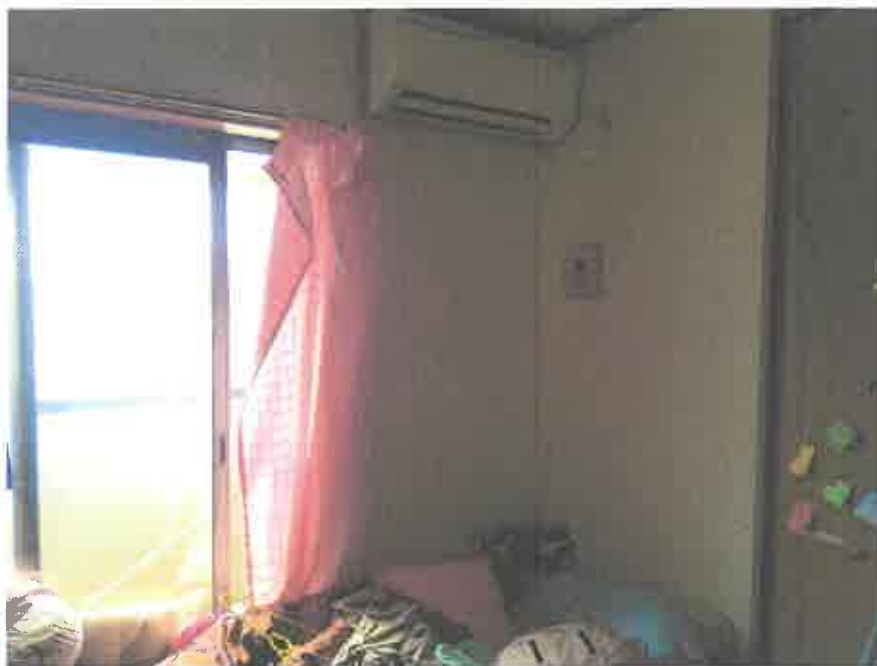
- (1) 目的建物の形状は概ね別紙間取略図のとおり、現況は別紙添付の写真のとおりである。
- (2) 次のとおり損傷箇所がある。
  - ア 壁に汚れや損傷が多数存在する。
  - イ 犬や猫を多数飼っており動物臭が酷い。
- (3) その他経年相当の損傷がみられる。

| 特 記 事 項 | (1) 建築確認 (あり)、検査済証 (あり)<br>(2) 目的建物の建築時期・構造・用途等より、アスベスト含有建材使用の可能性は否定できない。なお、アスベスト使用の有無等、詳細については専門調査機関の分析調査を要する。<br>(3) 設備等の稼働の状況を確認したものではない。<br>(4) 室内にて小型犬及び猫を多数飼育。動物臭が感じられ、また、内壁等に損傷が見られた。 | |
