## 現況調査報告書

1 所 在 泉南市信達牧野372番地10

構 造 木造スレート葺2階建

評 価 書  
(借地権付建物)

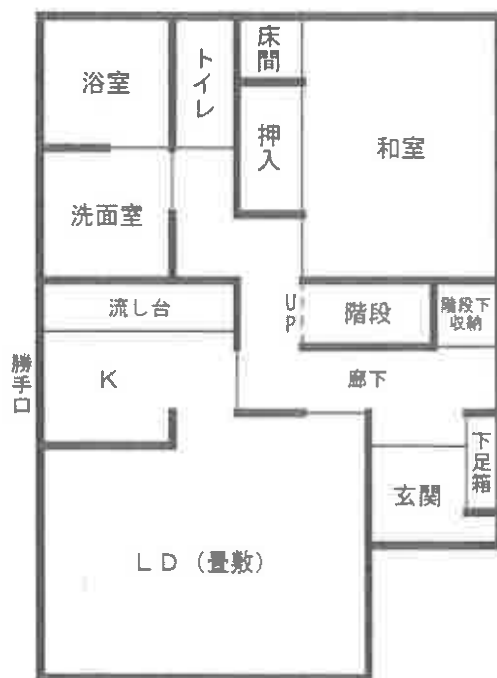
# 間取略図

| 番号 | 所 在 等 | 登 記 | 現 況 |
|---|---|---|---|
| 1 | <p>(1) 物件1は下記目的外土地に建物所有を目的とする一般定期借地権を設定して存している。目的外土地に登録されている内容は以下のとおり。<br/>〔表示等〕<br/>所在地番：泉南市信達牧野372番10、372番1<br/>地目：宅地<br/>地積：372番10：231.37㎡、372番1：64.23㎡ 計：295.60㎡<br/>所有者：A<br/>〔賃借権の内容〕<br/>目的：建物所有<br/>借賃：372番10：1月27,500円、372番1：1月500円<br/>支払期：毎年5月19日及び11月19日にその翌日から6カ月分払い<br/>存続期間：平成8年11月20日から52年間<br/>特約：借地借家法第22条の特約<br/>(2) 建物所有者の陳述によれば、定期借地権(賃借権)設定契約の内容は以下のとおりである。<br/>期間：(1) 存続期間に同じ<br/>地代：月額24,550円<br/>支払時期：(1) 支払期に同じ<br/>地代の改定等：3年毎に改定する旨、改定方式等についての契約条項あり。<br/>保証金：7,500,000円(土地を原状に回復して明け渡した後2カ月以内に残債務を差し引いた残額を保証金返還請求権のための抵当権抹消手続きを受けると引き換えに返還。保証金返還請求権の譲渡・質入れにつき、制限あり。)<br/>滞納額：なし<br/>(3) 上記(1)及び(2)のうち地代及び保証金の評価時点現在の額は以下のとおり。<br/>地代：月額24,550円 保証金：7,500,000円<br/>(4) 保証金返還請求権を被担保債権とする抵当権設定の登記がある。<br/>(5) 本件では、現借地権者が有している保証金の返還請求権は買受人に承継されず、買受人が別途敷金及び保証金相当額を負担する可能性があるものとして評価を行った。<br/>(6) 2階南東側部分に約3.31㎡の未登記増築部分がある(間取略図参照)。本件では登記記載床面積に未登記増築部分を加算した床面積を採用する。</p> | | |

- 天井収納式階段（屋根裏収納庫 入口部分）
- 屋根裏収納庫部分
