期間入札の公告

京都地方裁判所第5民事部

現況調査報告書

評 価 書

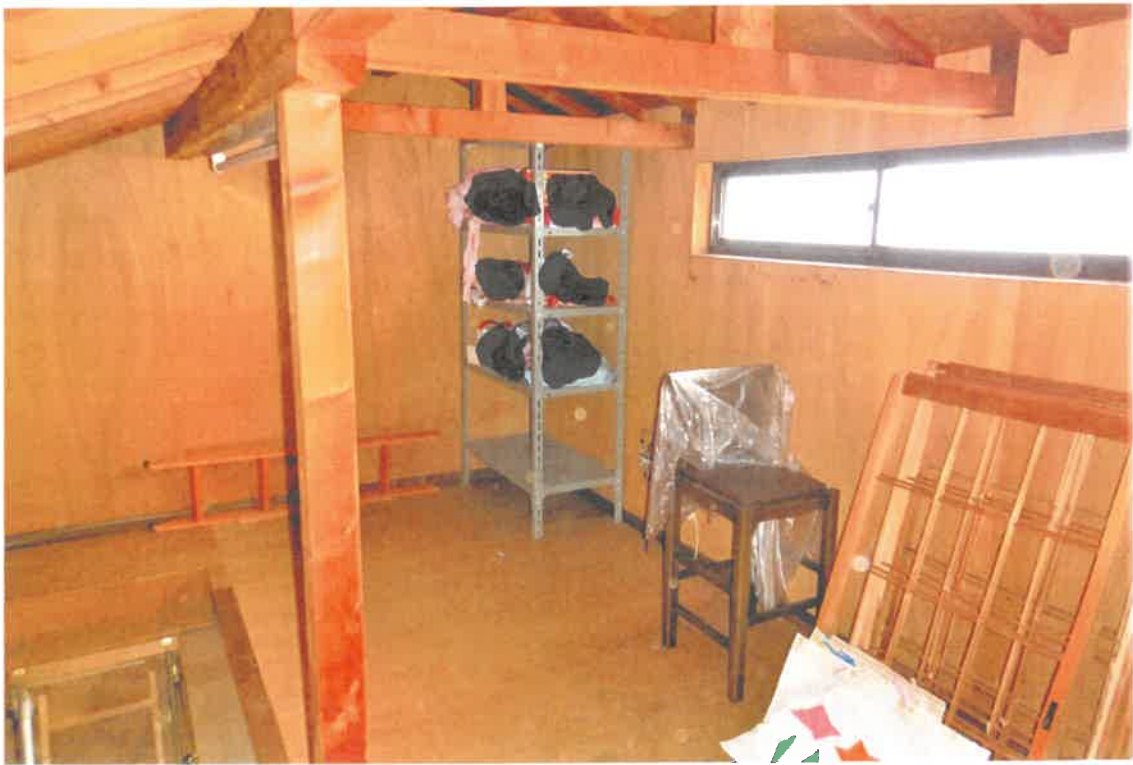
10
天井収納庫

- (1) 建物内には動産やゴミが多数散乱している。
- (2) 内壁等には損傷や剥がれ汚れが多く見られる。また、建具やトイレ、浴室などの住宅設備にも酷い損傷や汚れが見られる。
- (3) 2階南側のバルコニーは取り壊されており、これに伴い外壁にも損傷が及んでいる。
- (4) 西側の外壁には亀裂が多数見られる。
- (5) 3階廊下の天井を開口部とした天井収納庫が存在する。
- (6) 1階にエコキュート（電気式給湯器）のユニットが存在し、2階キッチンのコンロは電磁式（IH）であるが、これらの稼働状況は不明である。
- (7) 1階コンクリート土間の収納やトイレにも多数の動産が置かれている。
- (8) 評価人の調査によると、本件建物に建築確認申請はあるが、完了検査は経ておらず、建築確認申請は店舗付住宅として申請されており、前所有者は1階南側部分を店舗（寿司屋）として利用していたと思われる。また、現況の本件建物は建ぺい率・容積率等を超過した違反建築物であると判定される。
- (9) 建物内には所有者宛の郵便物、ライフラインの請求書などが多数存在した。
