期間入札の公告

物 件 目 録

現況調査報告書

評 価 書

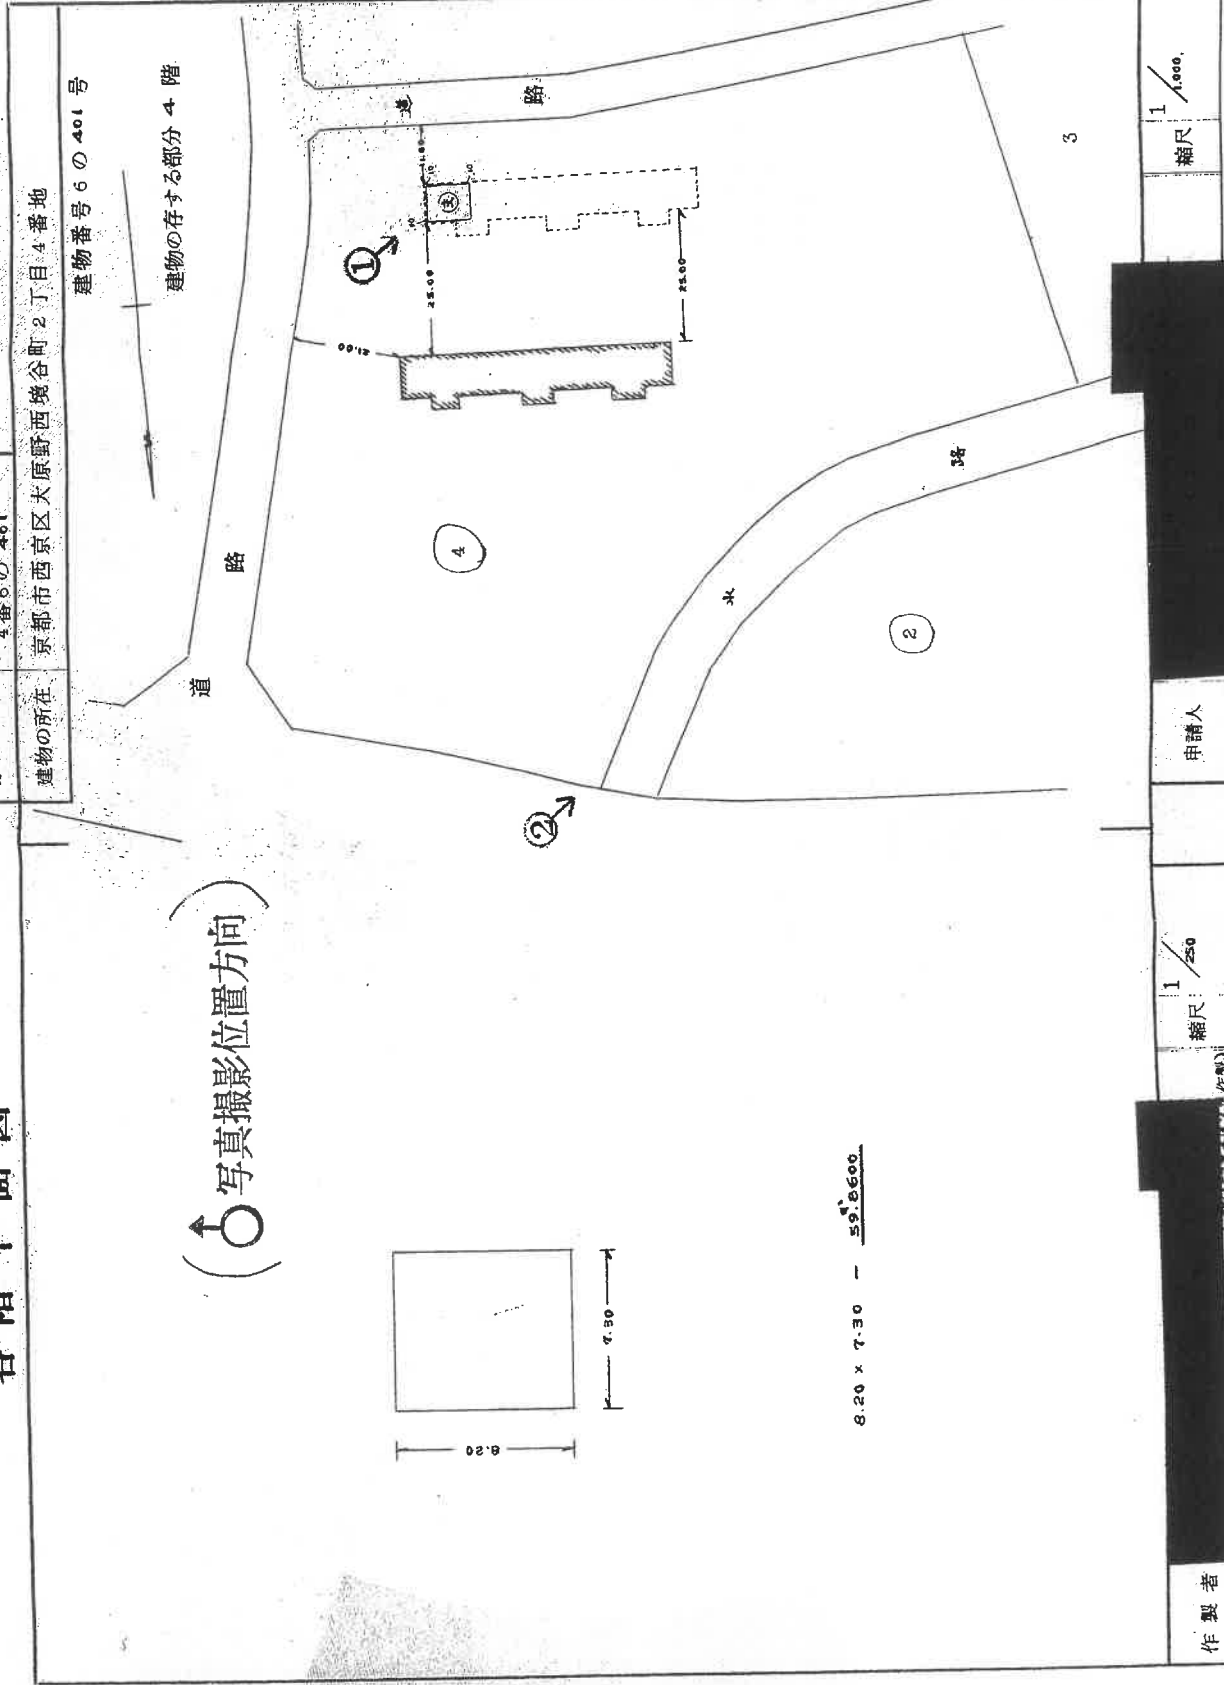
各階平面図

家屋番号 西境谷町2丁目
4番6の401

建物の存する部分4階

6.20 x 7.30 - 59.8600

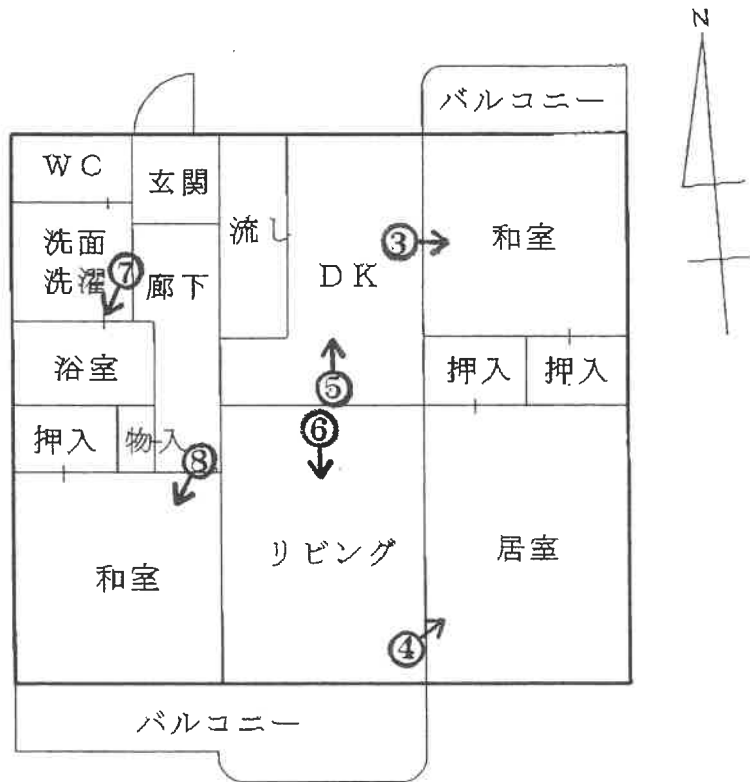
建物見取図

構 造	鉄筋コンクリート 造 1 階建
位 置	4 階 (401 号室) 主要開口部の方位: 南 向き 角 住戸
床 面 積	公簿と同じ 59.86 m ² (登記面積)
間 取 り	3LDK (建物見取図 参照)
仕 様	天 井 : クロス等 床 : 合板、畳等 内 壁 : クロス等 設 備 : 電気、ガス、給排水設備 そ の 他 : 特にない。
保守管理の状態	劣る
管 理 費 等	管理費: 7,260 円 (月額) 修繕積立金: 9,700 円 (月額) 滞納額: あり 541,488 円 (令和6年10月11日 現在) その他: 他に組合運営費40円が徴収されている。滞納額には、遅延損害金を含む。 詳細は、現況調査報告書記載のとおり
専 有 部 分 の 利 用 状 況 等	現況調査報告書記載のとおり
特 記 事 項	本件建物内には大量の動産、ゴミ等が置かれ、また、内部も相当に損傷している。

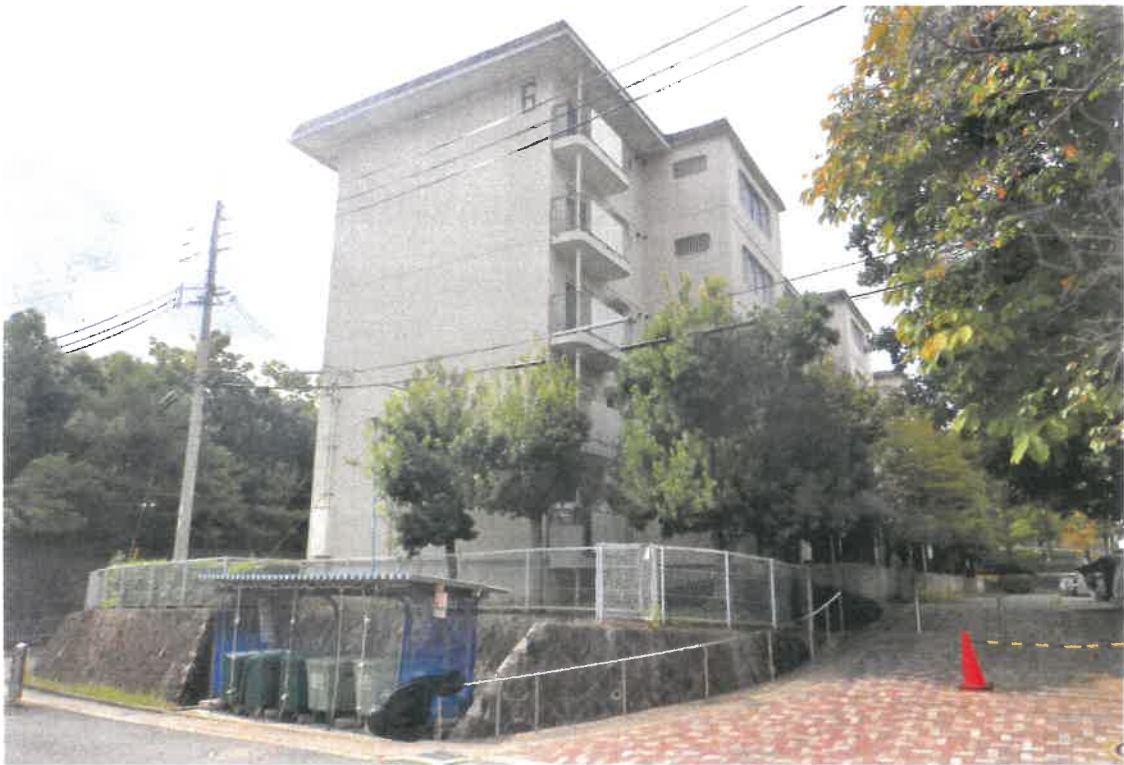
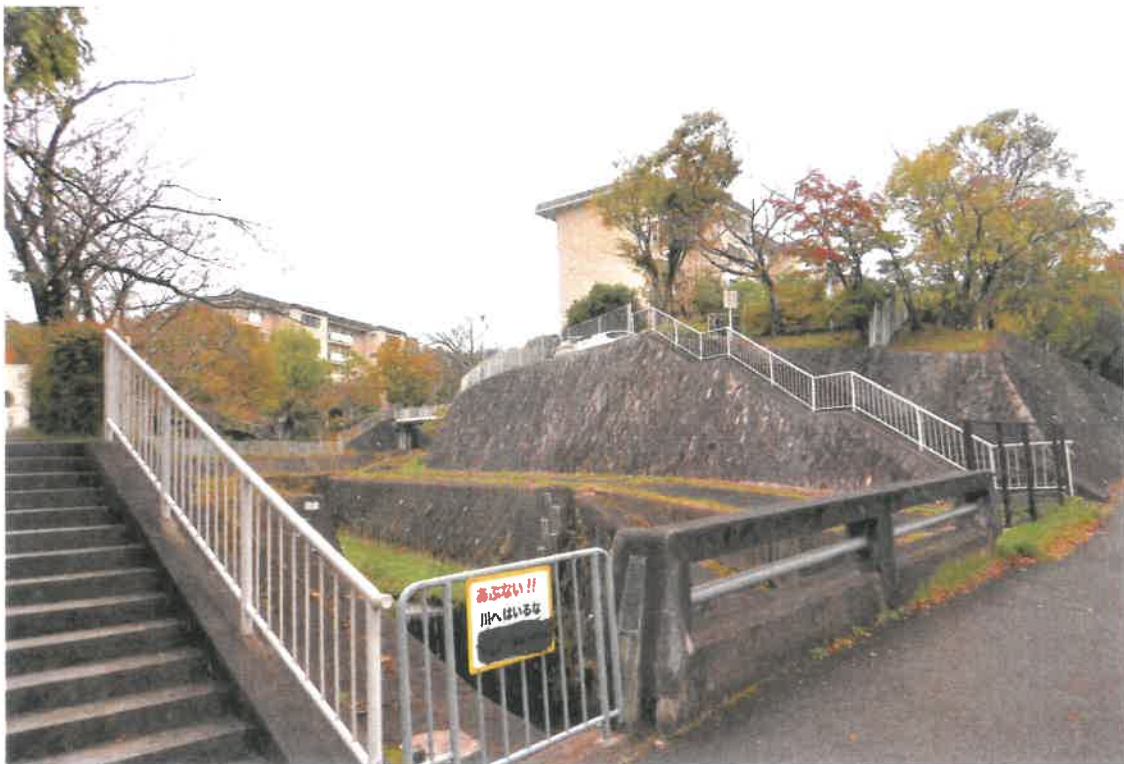
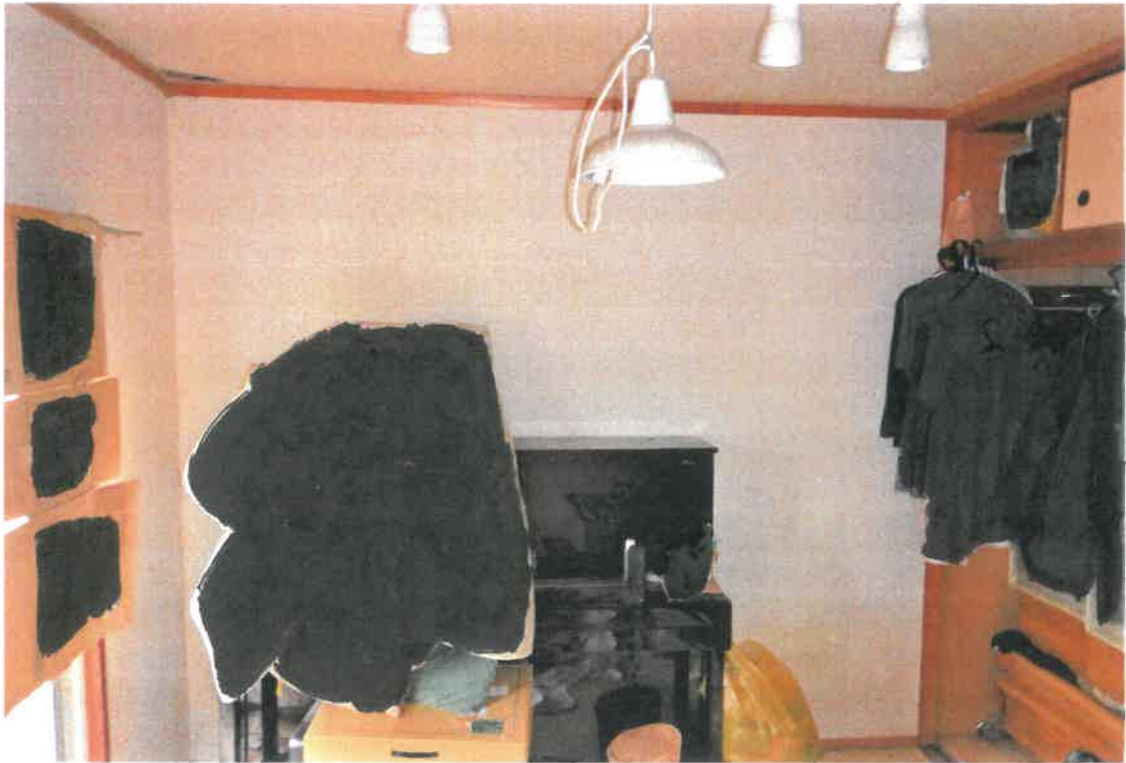
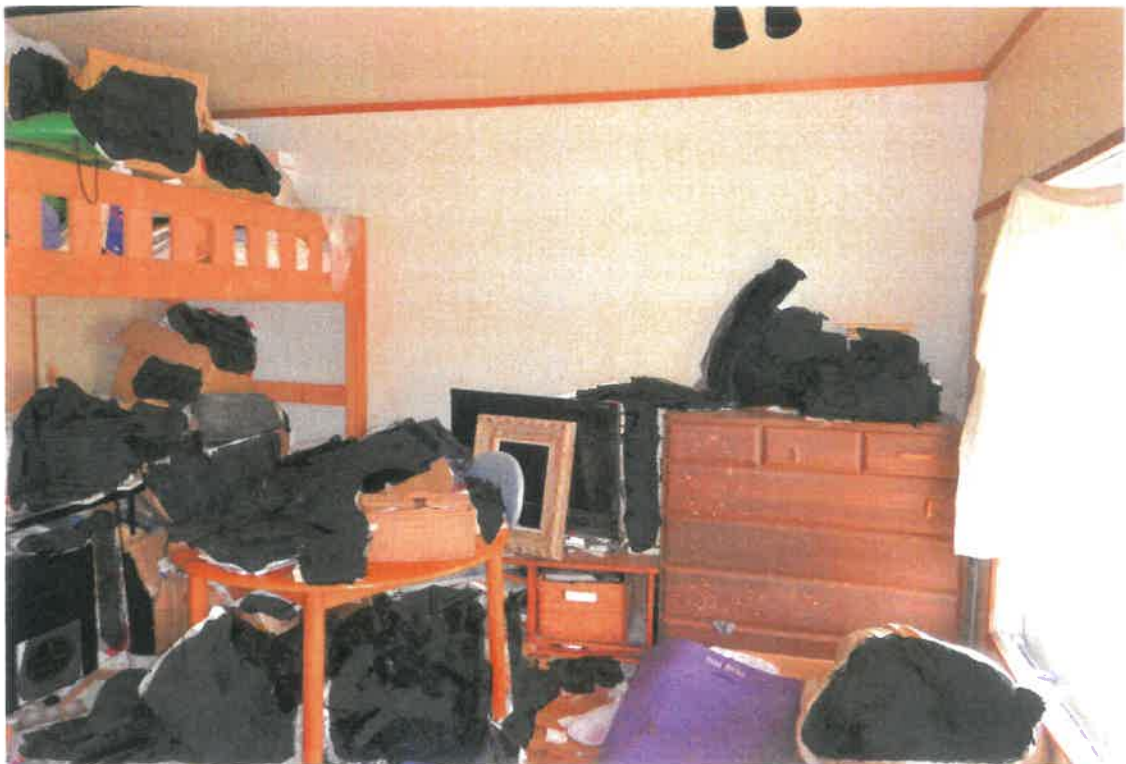
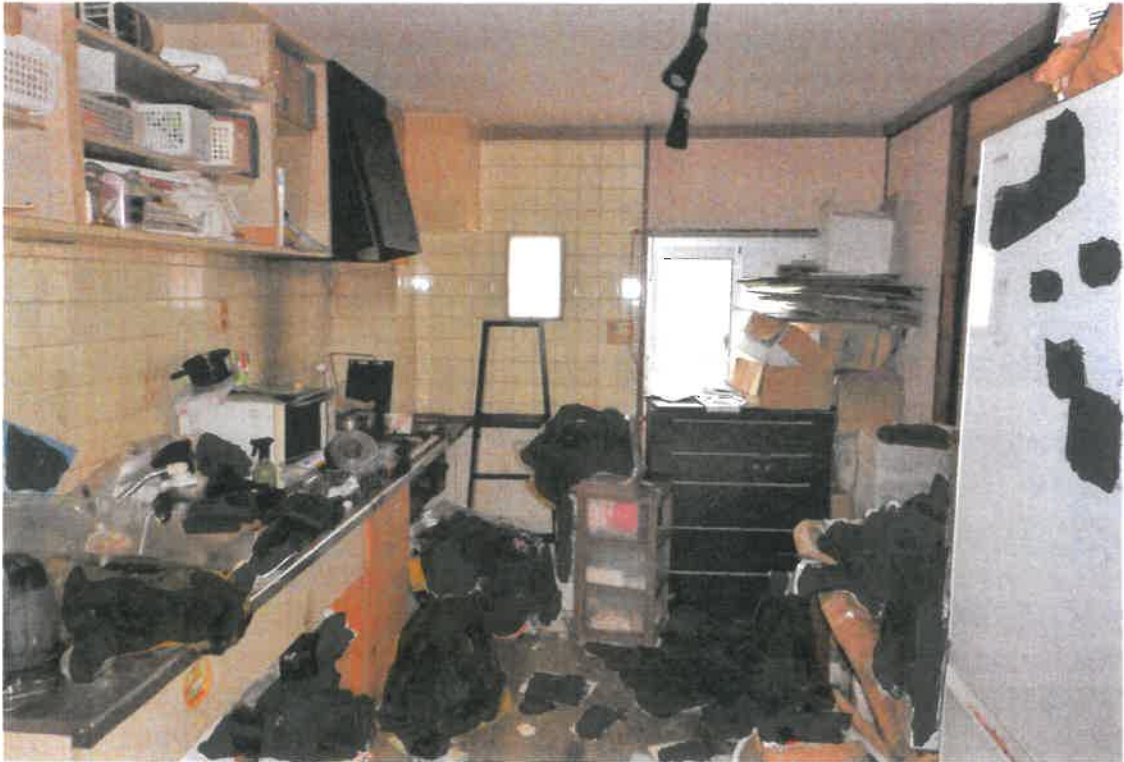
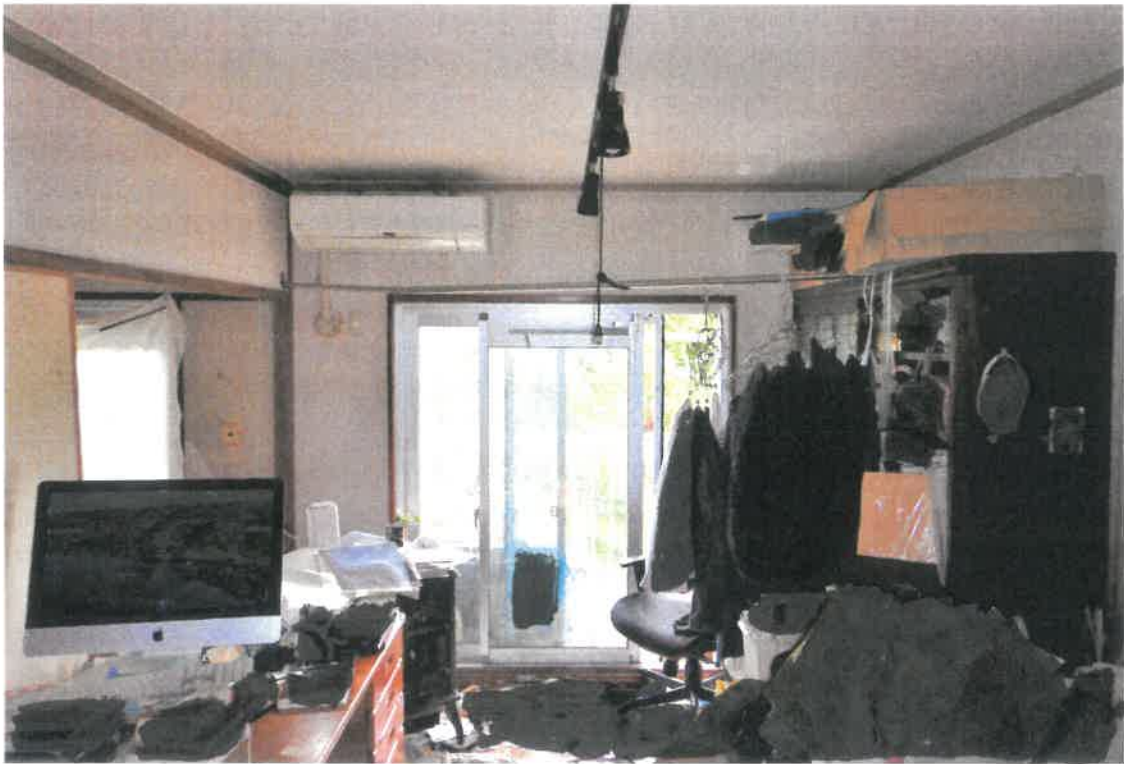
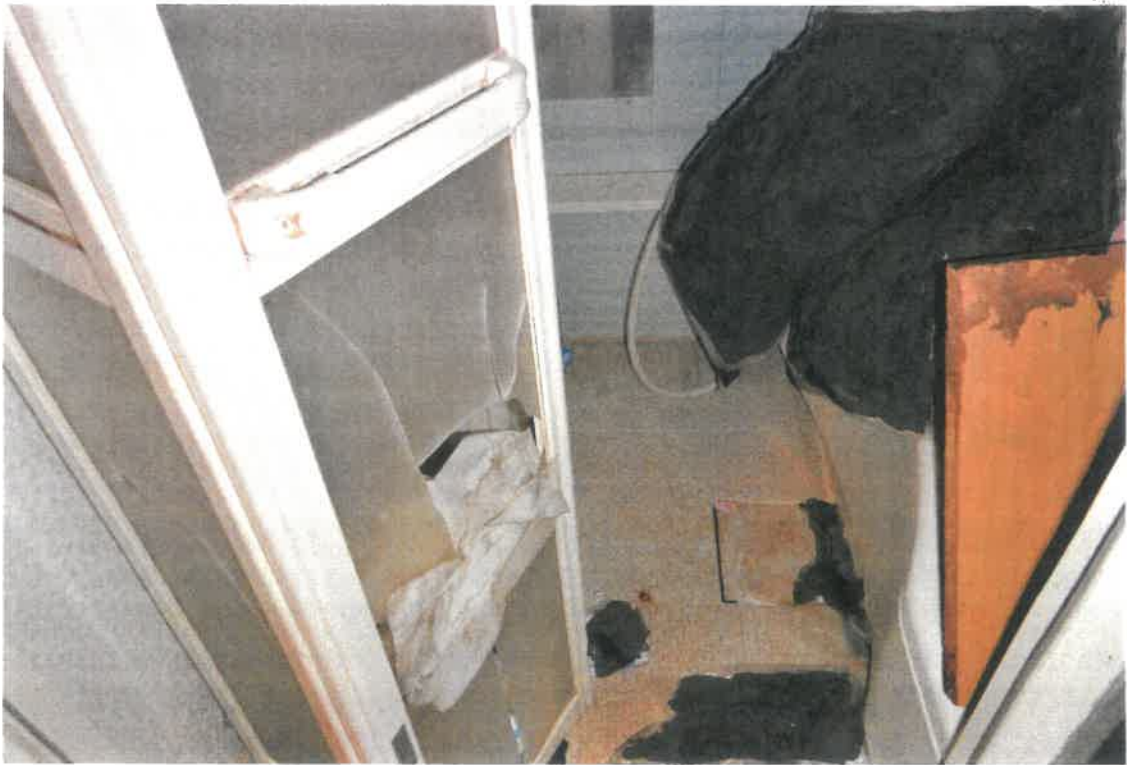
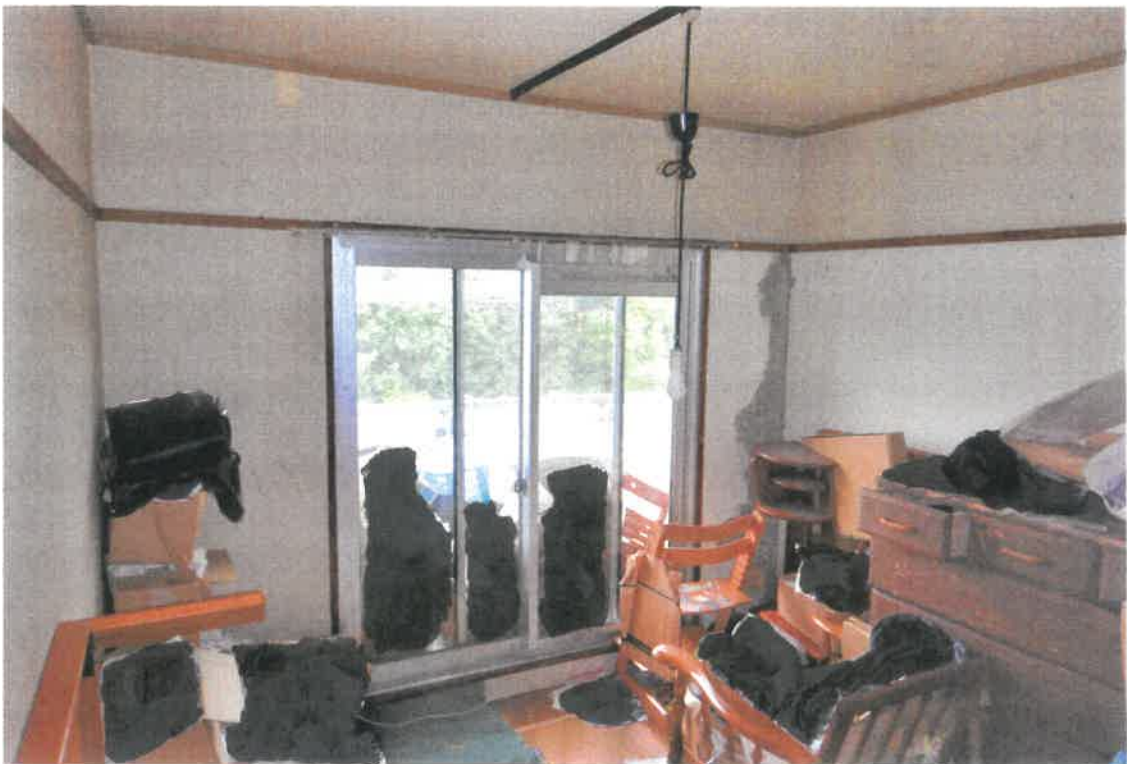
- (1) 物件3の建物（以下「本件建物」という。）の公簿上の床面積は59.86㎡であるが、家屋公課証明書の評価床面積は71.12㎡である。
- (2) 本件建物の存在する6号棟にはエレベーターは存在しない。
- (3) 本件建物内にはバルコニーを含めて大量の動産、ゴミ等が置かれている。
- (4) 本件建物の内壁には剥がれが見られる。
- (5) 浴室の扉が外れており、一部が割れている。また、浴室の換気口の蓋が外れている。
- (6) 浴室の浴槽などには荷物等が置かれており、使用は困難な状態である。
- (7) 洗面の鏡が割れている。
- (8) キッチンの収納や棚の扉が外れている。

- 1 本件各物件の状況は公図、建物図面、建物見取図及び添付した写真のとおりである。
- 2 本件土地については、Aの共有持分のみが売却対象である。
- 3 Aが本件建物を居宅として使用し、占有していることが認められる。
- 4 関係人の陳述等及び立入調査の結果から、3ページのとおり認定した。
