## 期 間 入 札 の 公 告

令和 7 年 (ヌ) 第 68 号  
(物件 1、2 )  
令和 7 年 6 月 25 日受理  
令和 7 年 8 月 7 日提出

## 現況調査報告書

## 評 価 書

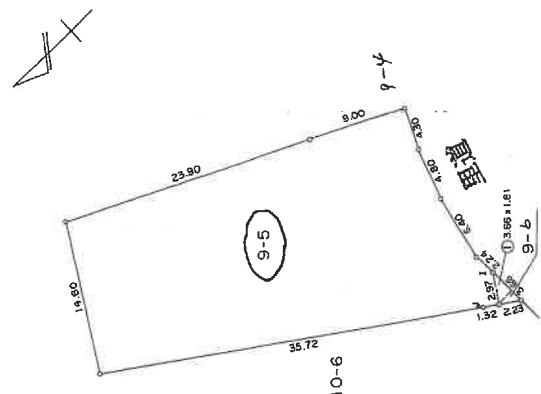
地積測量図

- (1) 本件土地には残地求積の地積測量図しか存在せず、隣接地との境界は判然としない。
- (2) 本件土地の有効宅地部分は南側道路より高くなっており、東側の一部のスロープを使用して本件土地から南側道路に進退出できる。当該スロープは本件土地と東側隣地（9番4）とで構成されていると思われるが、上記のとおり、本件土地と隣接地との境界は判然としないため、当該スロープに占める本件土地の範囲は不明である。
- (3) 本件土地と南側道路の接面付近に鉄板が敷かれているが、当該鉄板の所有関係は不明である。

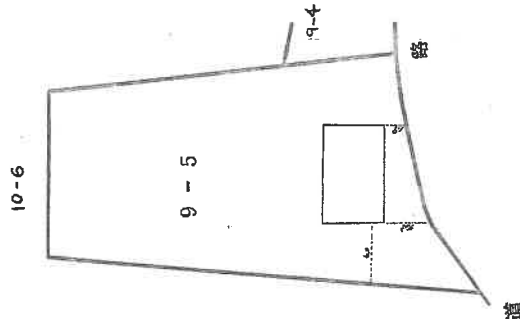
各階平面図

$$9 \cdot 10 \times 5 \cdot 55 = 50 \cdot 5050$$

$$50 \cdot 50 \text{ m}^2$$

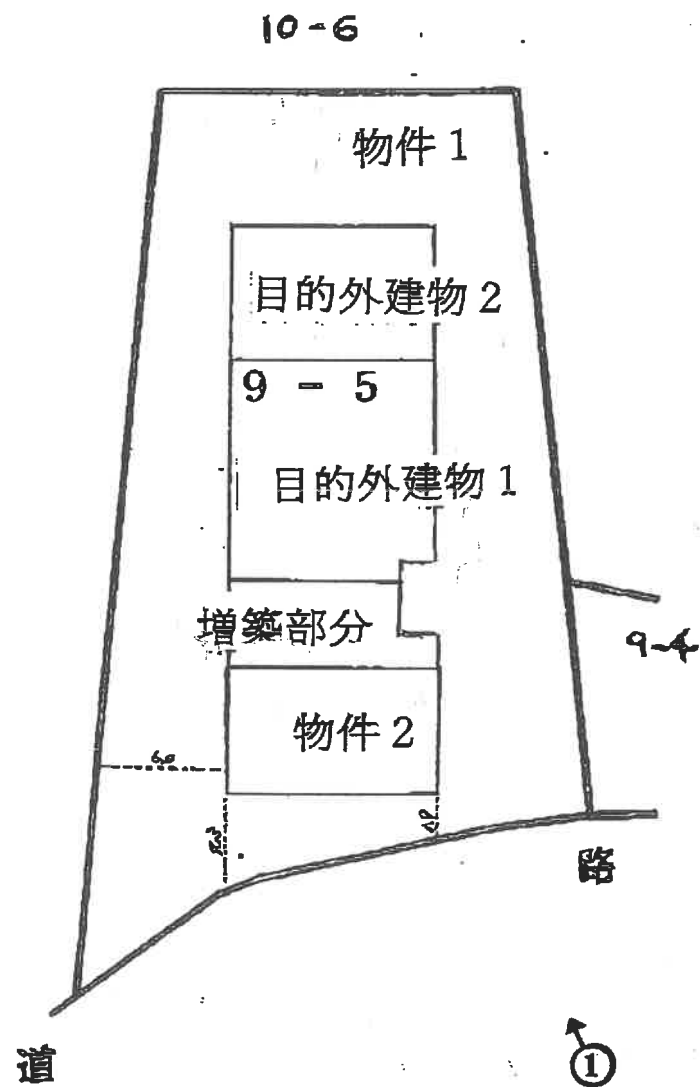
# 土地建物位置関係図

- (1) 本件建物の北側には増築部分約184㎡が存在し、本件建物と当該増築部分を合わせると、居宅部分、南側倉庫部分及び北側倉庫部分からなる一棟の建物になる。

そのため、居宅部分の増築部分を含む居宅部分を本件建物と認定し、南側倉庫部分及び北側倉庫部分は未登記目的外建物と考えられることから、南側倉庫を目的外建物1と認定し、北側倉庫を目的外建物2と認定した。

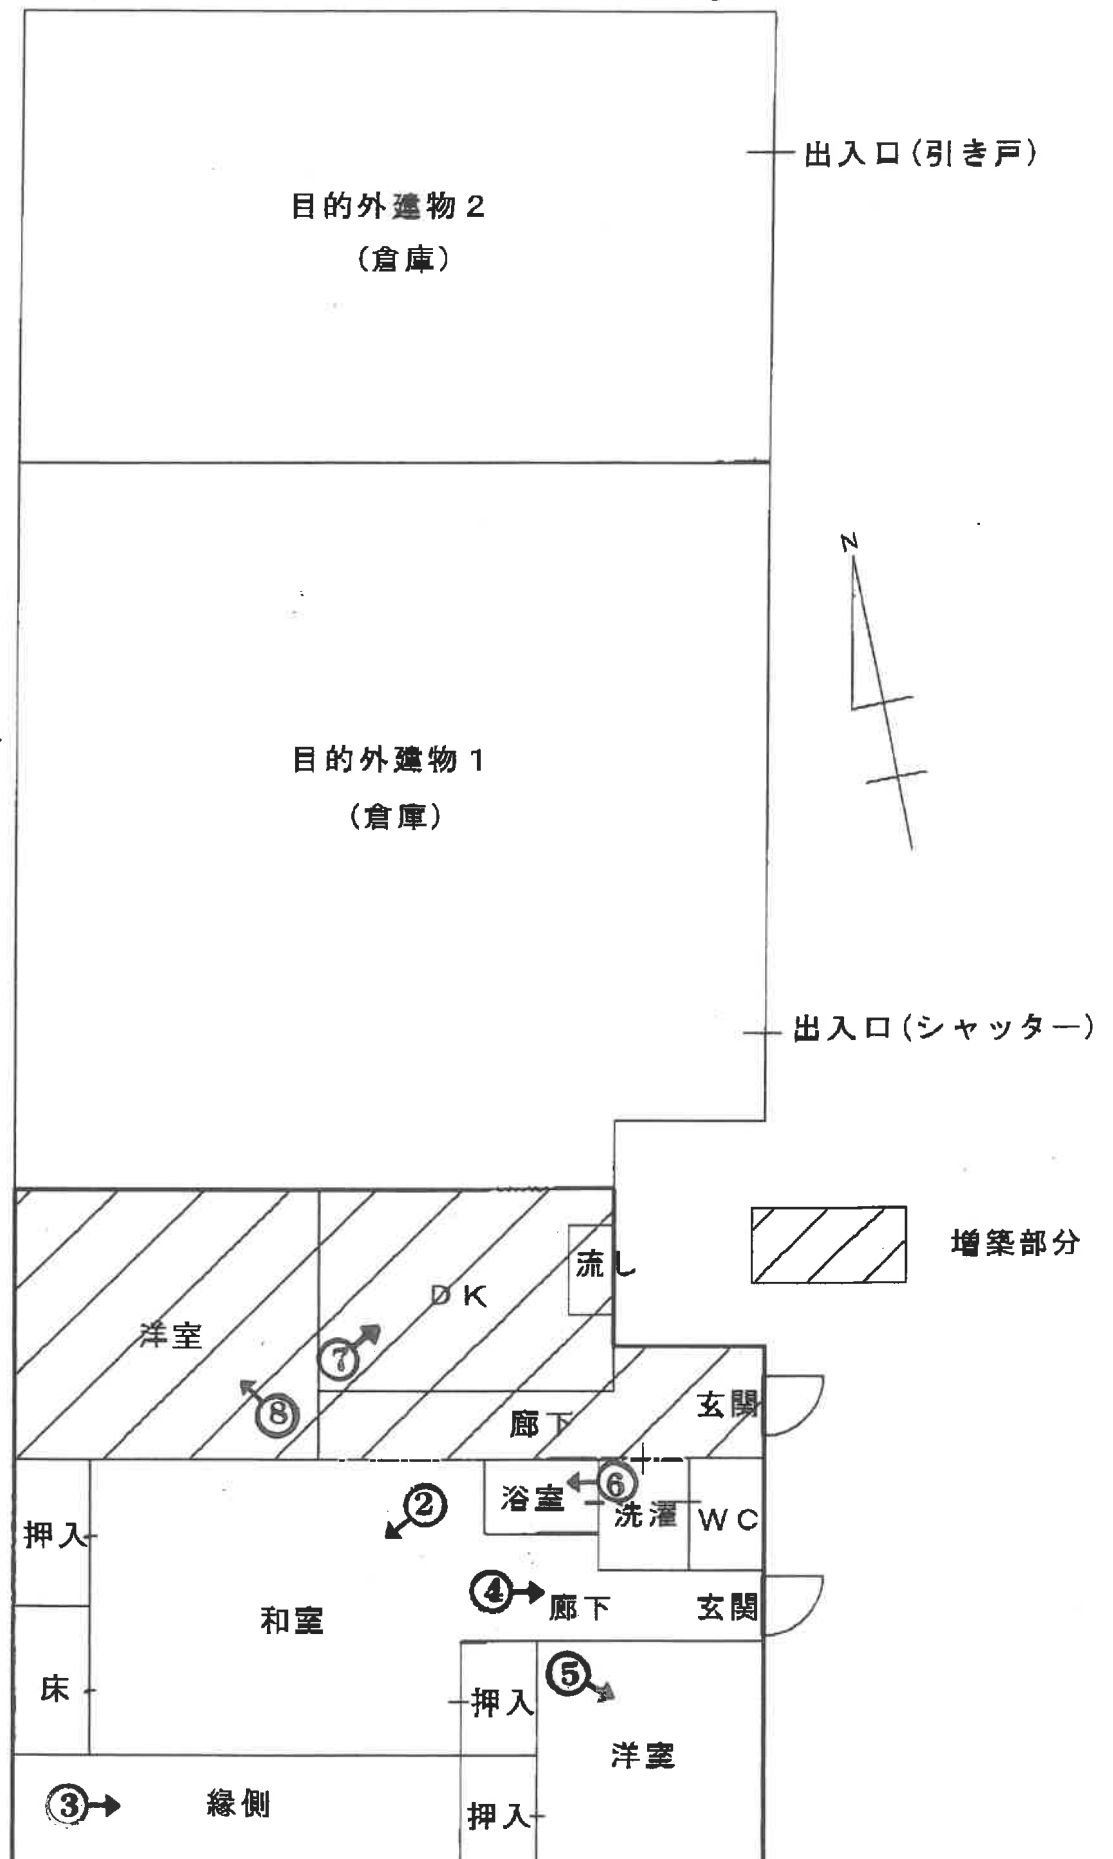
建物見取図

| 現 況 用 途 等 | 現況用途： 居宅<br>間 取 り： (付属資料建物見取図のとおり) |
