## 期 間 入 札 の 公 告

| | 構 造 | 木造瓦葺2階建 |

## 現況調査報告書

## 評 価 書

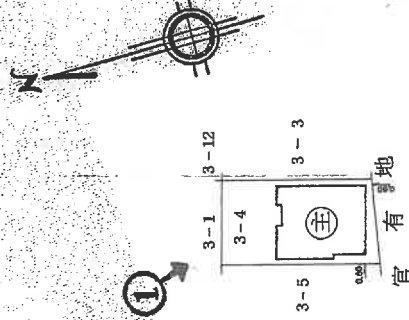
建物図面

各階平面図

1階床面積 52.65 m<sup>2</sup>

2階床面積 51.03 m<sup>2</sup>

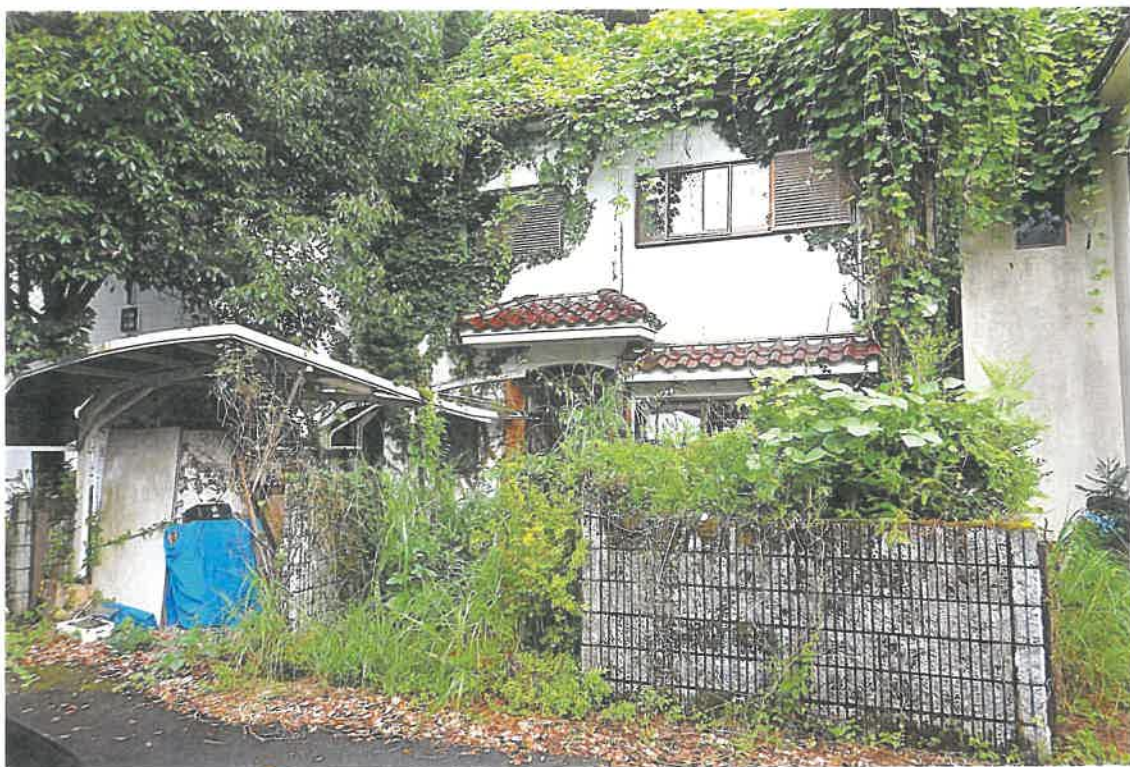
1

- (1) 北側で南丹市所有の法定外道路に接している。
- (2) 公図上は南側に里道（南丹市所管の法定外道路）が存在するが、現況は里道の存在が確認できなかった。
- (3) 北側は傾斜地（山林）になっており、南側に河川が存在する。
- (4) 東側にカーポートが存在するが、屋根に繁茂した草木の重みで支柱が曲がっている。

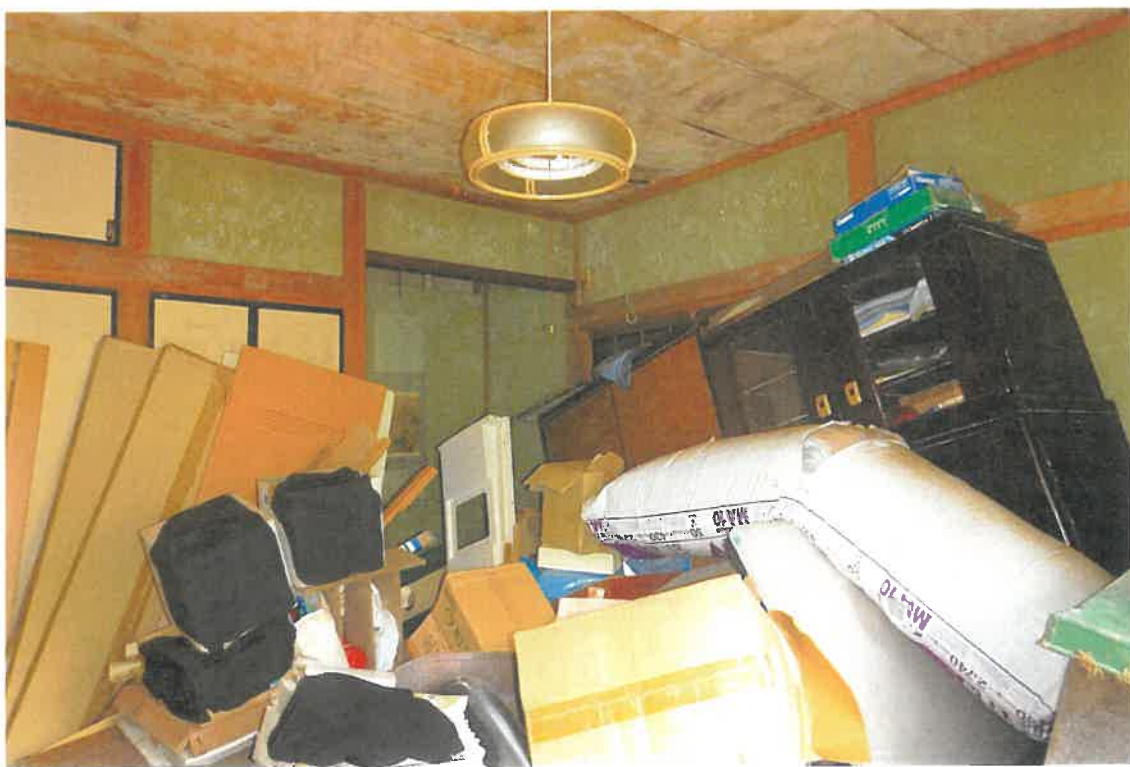
2

- (1) 屋根、外壁、敷地等に草木が繁茂している。
- (2) 1階入口玄関、廊下、居室、台所等には大量の建材、家財等が置かれており、また、これら動産の重みなどで床が抜けていたことから、建物の玄関付近にしか立ち入ることができなかった。
- (3) 確認できる範囲での1階天井は湿気によると思われるクロスの剥がれ、損傷が見られる。
- (4) 本件建物は相当期間空き家のようにあり、著しい劣化があると思われる。

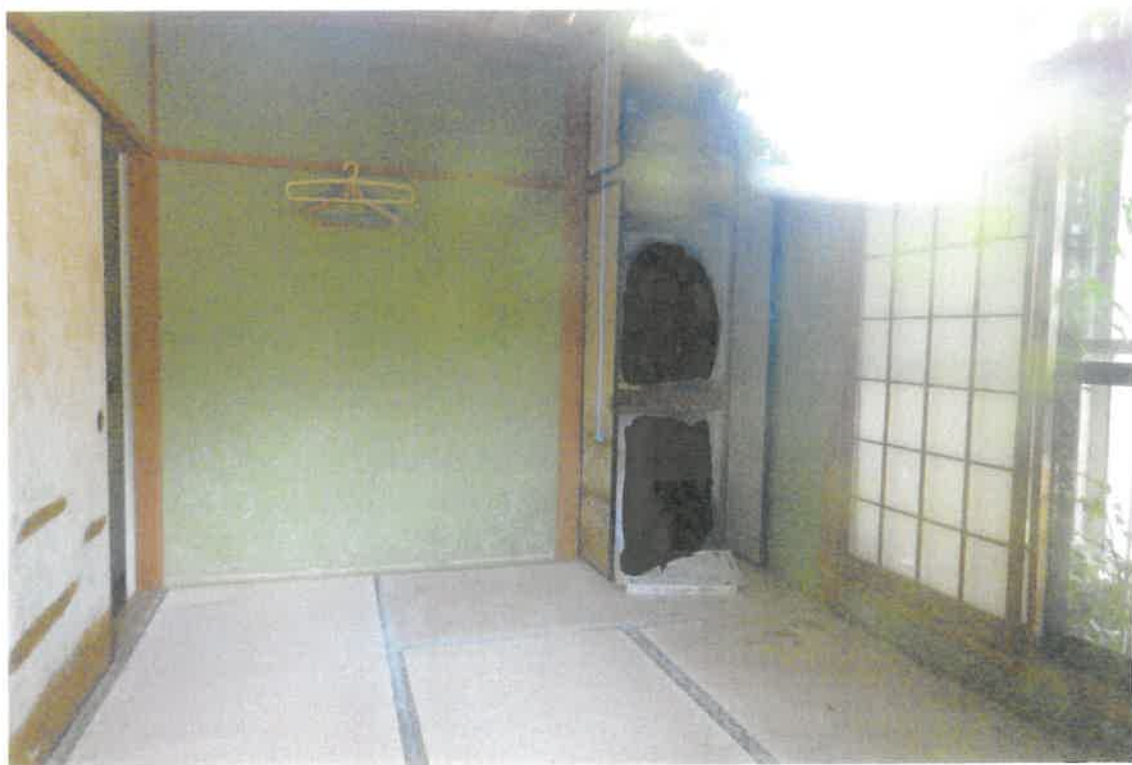
6  
2階窓の外側から撮影
