期 間 入 札 の 公 告

- 1 所 在 南丹市園部町埴生赤尾
地 番 9番5
地 目 宅地
地 積 594.54平方メートル
- 2 所 在 南丹市園部町埴生赤尾 9番地5
家屋 番号 9番5
種 類 居宅
構 造 木造瓦葺平家建
床 面 積 50.50平方メートル
(現況)
床 面 積 約81.86平方メートル

現況調査報告書

評 価 書

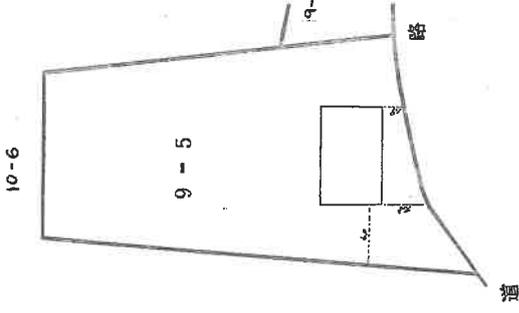
568年10月28日 154178
 建物図面

各階平面図

$9 \cdot 10 \times 5 \cdot 55 = 50 \cdot 5050$

$50 \cdot 50 \text{ m}^2$

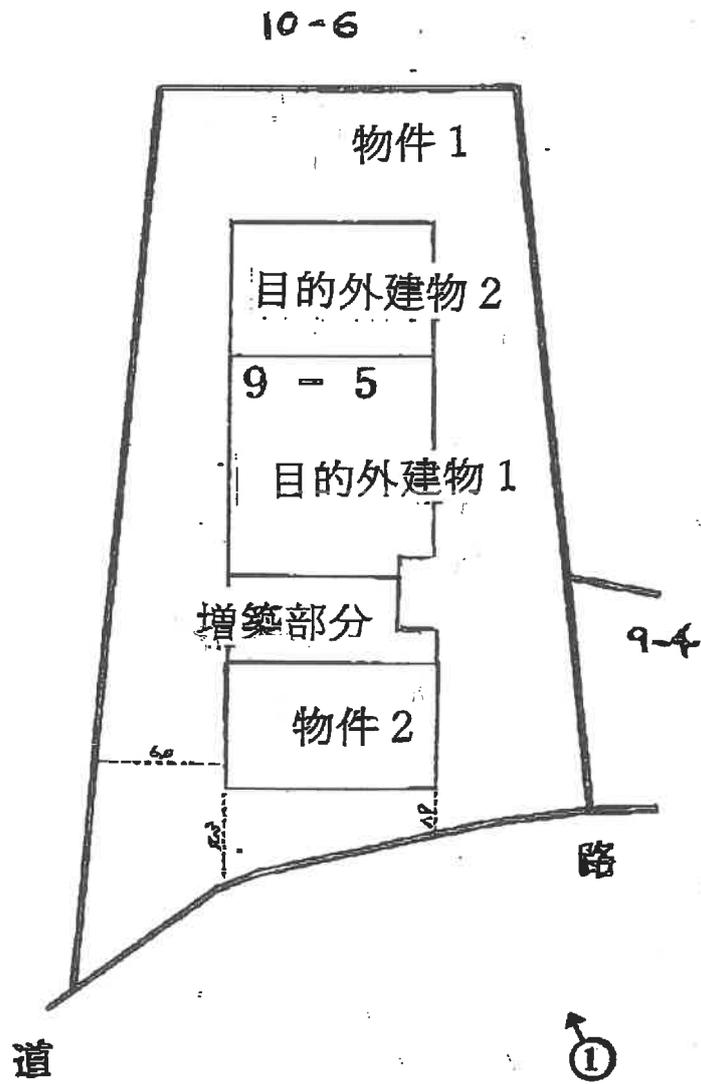
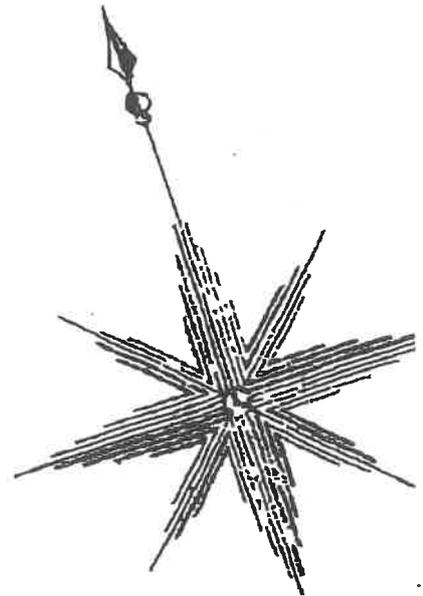
土地建物位置関係図

- (1) 本件土地には残地求積の地積測量図しか存在せず、隣接地との境界は判然としない。
- (2) 本件土地の有効宅地部分は南側道路より高くなっており、東側の一部のスロープを使用して本件土地から南側道路に進退できる。当該スロープは本件土地と東側隣地（9番4）とで構成されていると思われるが、上記のとおり、本件土地と隣接地との境界は判然としないため、当該スロープに占める本件土地の範囲は不明である。
- (3) 本件土地と南側道路の接面付近に鉄板が敷かれているが、当該鉄板の所有関係は不明である。

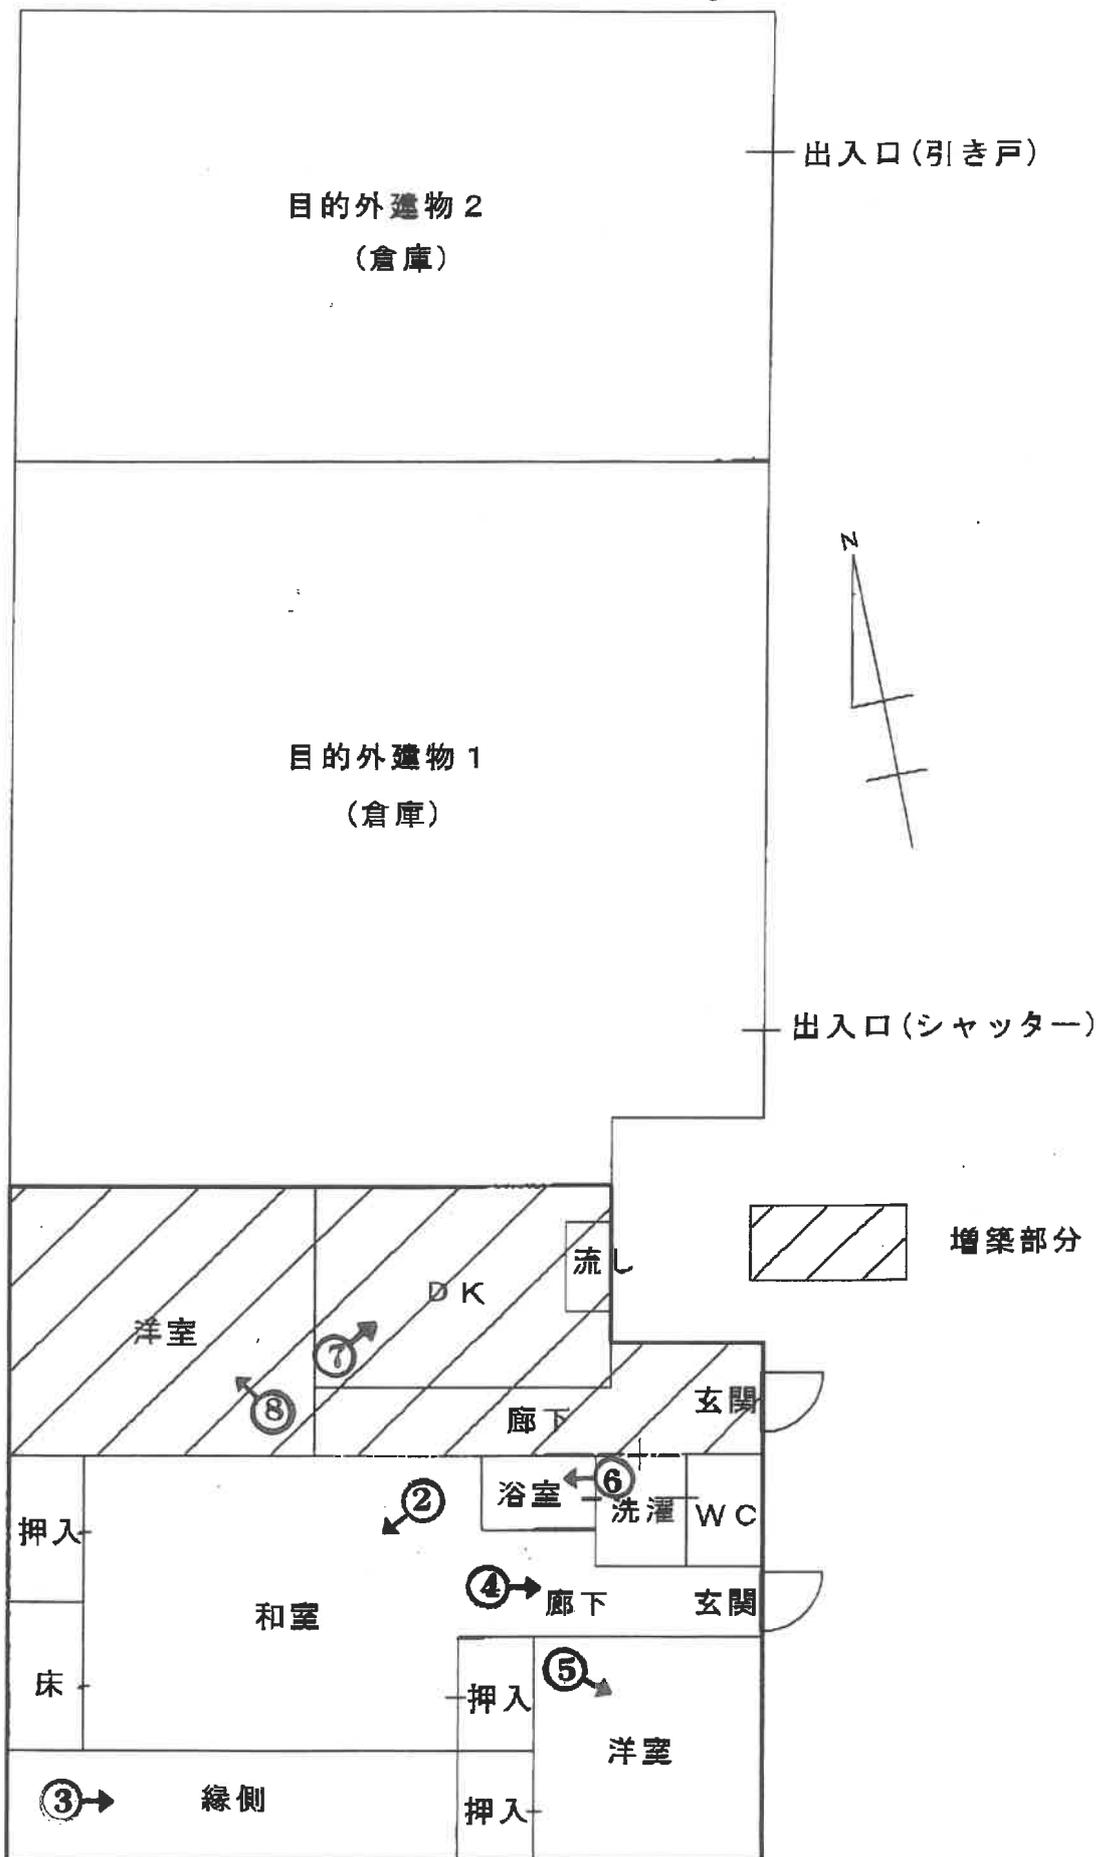
建物見取図

- (1) 本件建物の北側には増築部分約184㎡が存在し、本件建物と当該増築部分を合わせると、居宅部分、南側倉庫部分及び北側倉庫部分からなる一棟の建物になる。
しかし、執行官意見のとおり、当該増築の経緯及び増築者についての客観的な資料等は見当たらず、関係人の陳述も得られないことから、当該増築部分の所有者は不明であり、債務者の所有ではない可能性もある。
また、居宅部分、南側倉庫部分及び北側倉庫部分は建物内部で行き来することはできず、出入口も別々であり、構造上、それぞれが独立性を有しているため、区分所有建物と認められる可能性もある。
そして、居宅部分の増築部分約31.36㎡については、構造上、本件建物に附合していると考えられるが、南側倉庫部分及び北側倉庫部分は必ずしも本件建物に附合しているとは言えないと考えられる。
そのため、居宅部分の増築部分を含む居宅部分を本件建物と認定し、南側倉庫部分及び北側倉庫部分は未登記目的外建物と考えられることから、南側倉庫を目的外建物1と認定し、北側倉庫を目的外建物2と認定した。
- (2) 目的外建物1及び目的外建物2は本件土地上に存在するが、各目的外建物の建築の経緯、現在の所有者等は不明であるため、目的外建物1及び目的外建物2がどのような占有権原に基づいて本件土地上に存在しているのかは不明である。
- (3) 本件建物、目的外建物1及び目的外建物2の接合部分等の詳細な構造は不明であるが、上記のとおり、本件建物は3連棟建物の一番南側になる可能性がある。
- (4) 本件建物の南側玄関ポーチの柱は根本に亀裂が入り、地面から浮いている状態であり、また、庇との接合部分に亀裂が見られ、その他にもひび割れが見られる。
- (5) 本件建物には縁側や廊下の天井の損傷、押し入れの天井の水染み、居室の天井の孔、クロスの剥がれなどが見られ、また、床の傾きが感じられる箇所があった。
- (6) 本件建物には動産類が散乱しており、各居室の蛍光灯は破損しており、人が生活している状況は感じられなかった。
