期 間 入 札 の 公 告

令和7年(ケ)第185号
(物件1、2)
令和7年12月17日受理
令和8年 1月30日提出

現況調査報告書

評 価 書

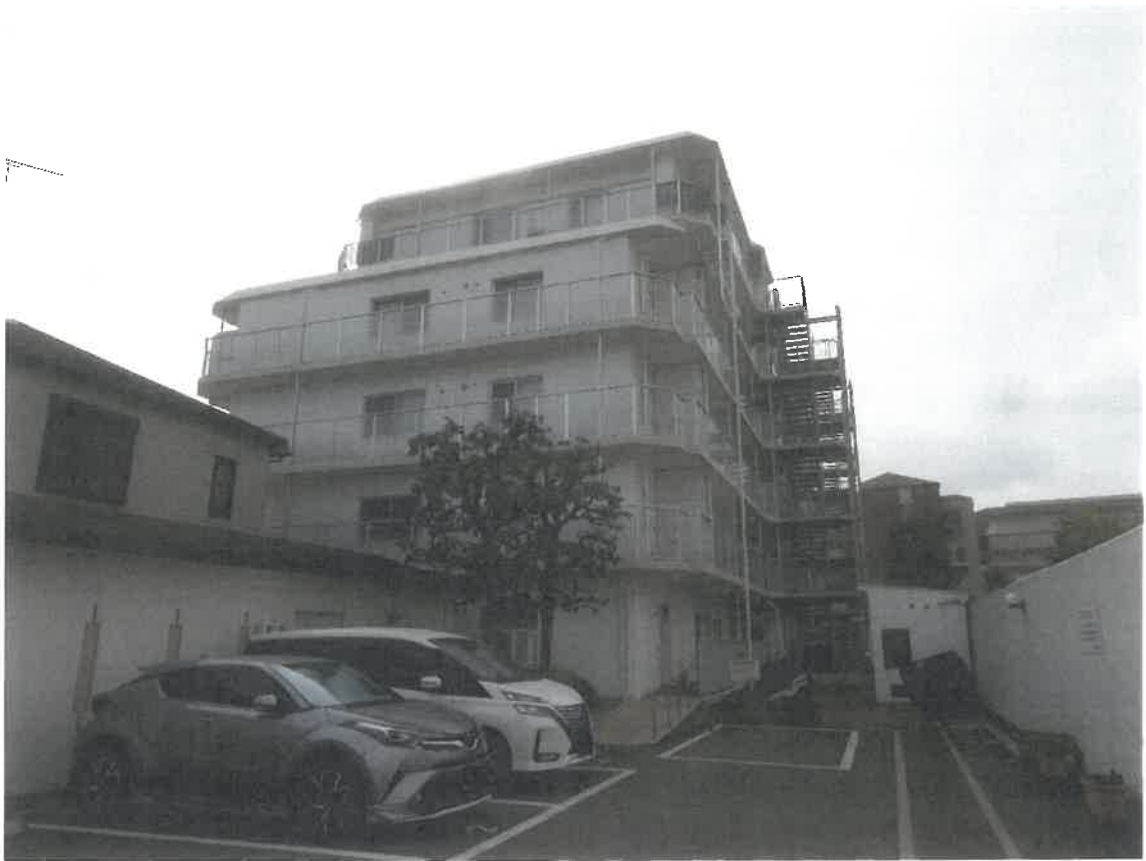
1

- (1) 本件建物は本件一棟の建物3階の北側付近に存在する。
- (2) 本件建物の公簿上の面積は附属建物を含め59.25㎡であるが、家屋公課証明書の評価床面積は共用部分の按分面積を含めて63㎡であり、当該評価床面積について固定資産税等の課税がされている。
- (3) 本件建物内は、多量のごみや衣類等が堆積しており、異臭が発生していた。また、壁紙や床材に汚損箇所が見られた。
- (4) 建物内のキッチン付近に電気温水器が設置されているものと思われる。
- (5) 建物内の状態や設備等については詳細に確認することはできなかった。
